Asbestinventarisattest

Sollevelden 53, 2580 Putte

Attestnummer : **20260925-000419.000**
Uitgegeven op : **25.09.2026**
Geldig tot : **25.09.2036**

Niet-asbestveilig

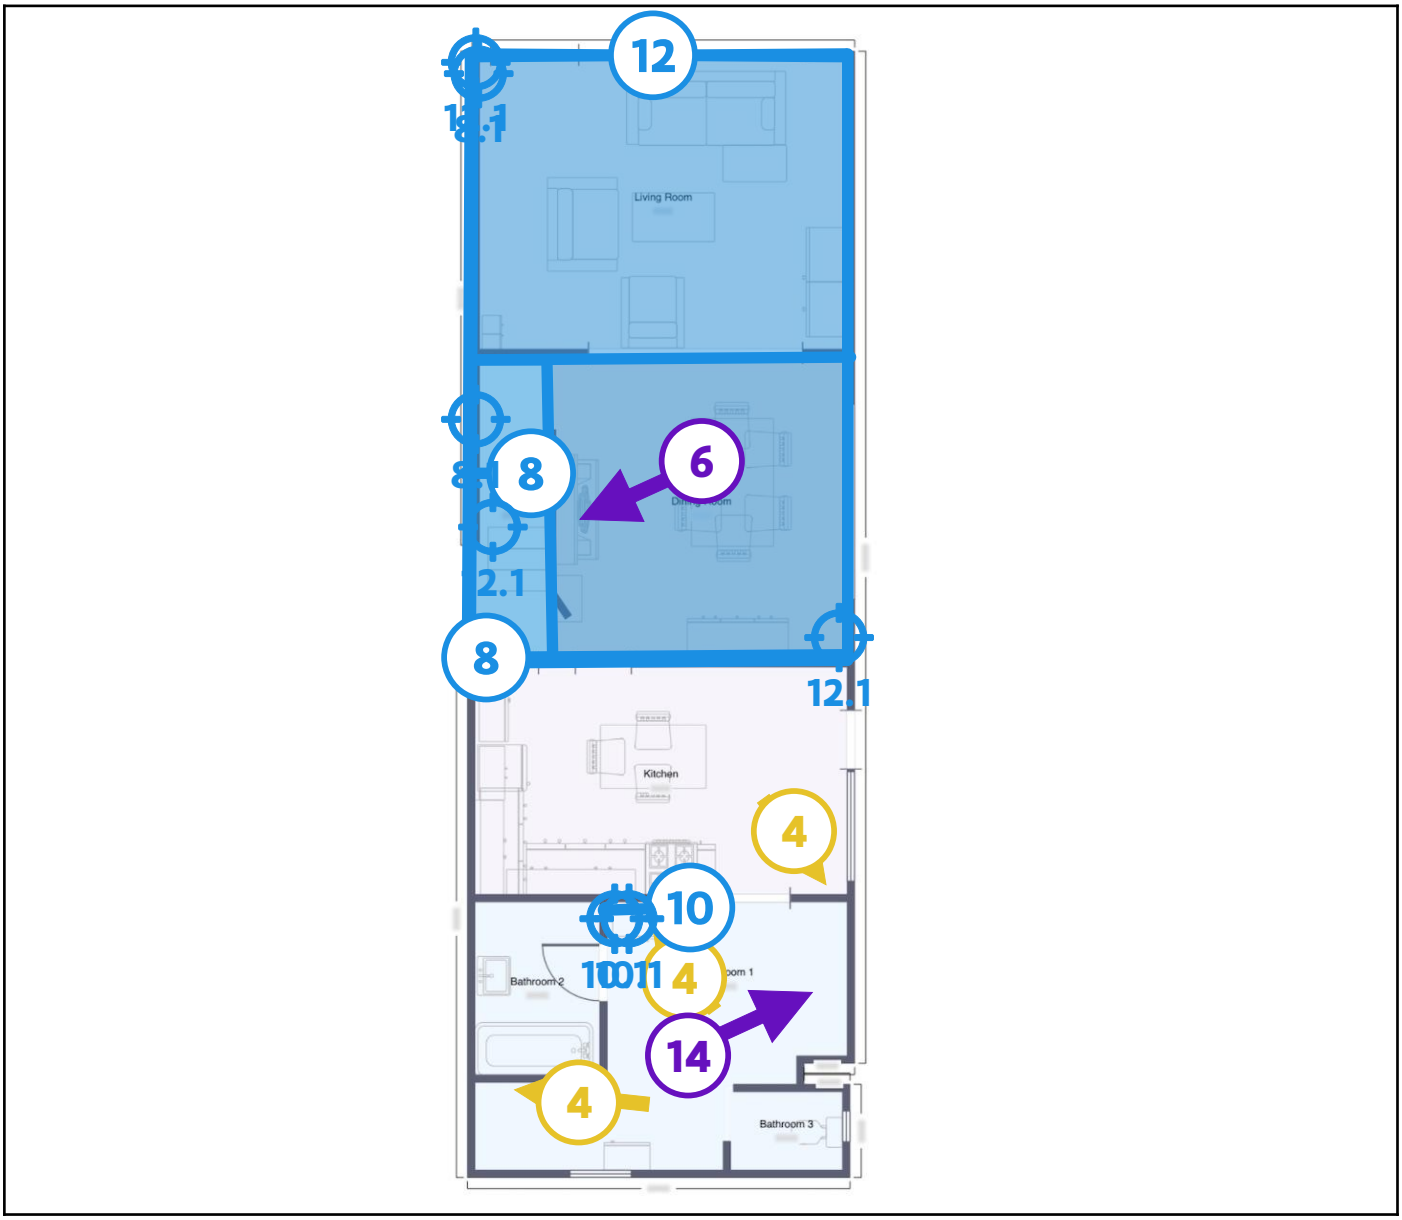
Plan 1.1: Gelijkvloers

Beschrijving	Type	Actie
4. Elektrische toepassingen	Asbestmateriaal	Zorgvuldig beheren
6. Haard	Advies	-
8. Pleister muren	Geen asbest	-
8.1 Code: M03	Mengmonster	-
10. Cementering badkamer	Geen asbest	-

10.1 Code: M06	Mengmonster	-
12. Pleister plafond	Geen asbest	-
12.1 Code: M04	Mengmonster	-
14. CV	Overige ruimte of materiaal	-

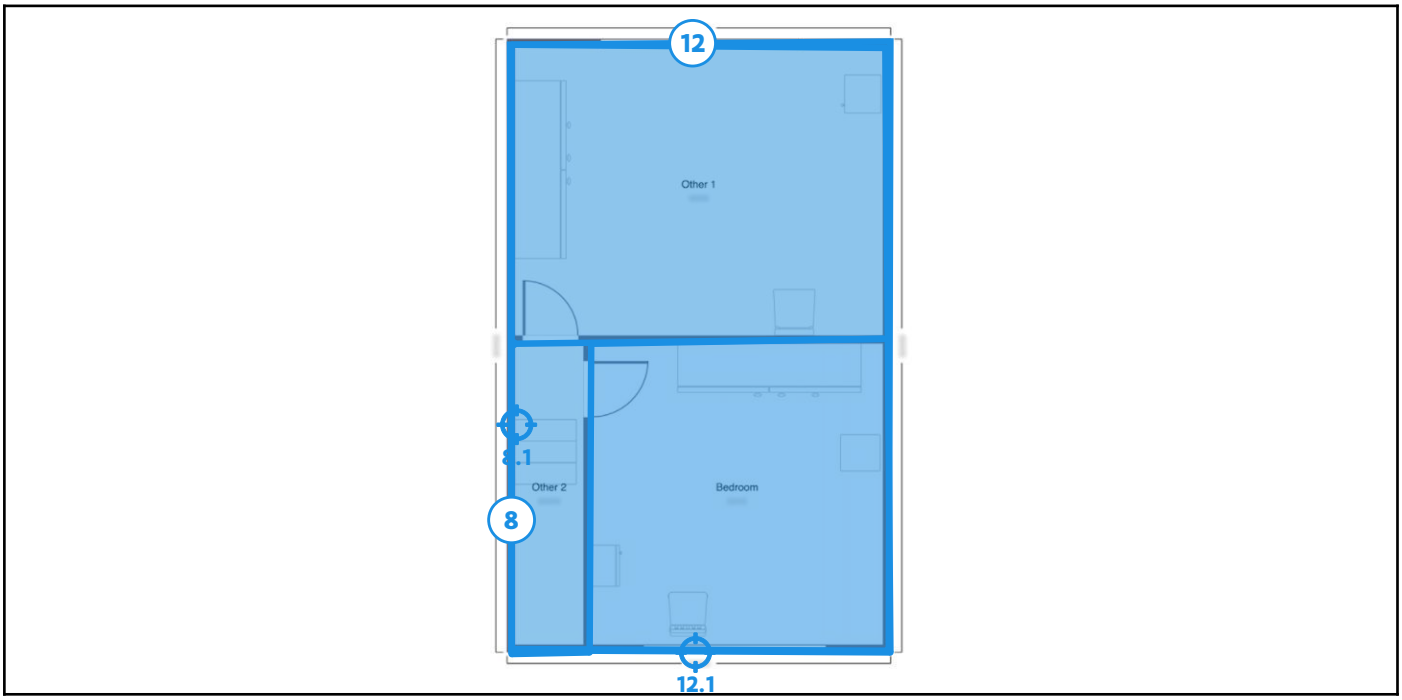
Plan 1.2: 1ste verdieping

Beschrijving	Type	Actie
8. Pleister muren	Geen asbest	-
8.1 Code: M03	Mengmonster	-
12. Pleister plafond	Geen asbest	-
12.1 Code: M04	Mengmonster	-

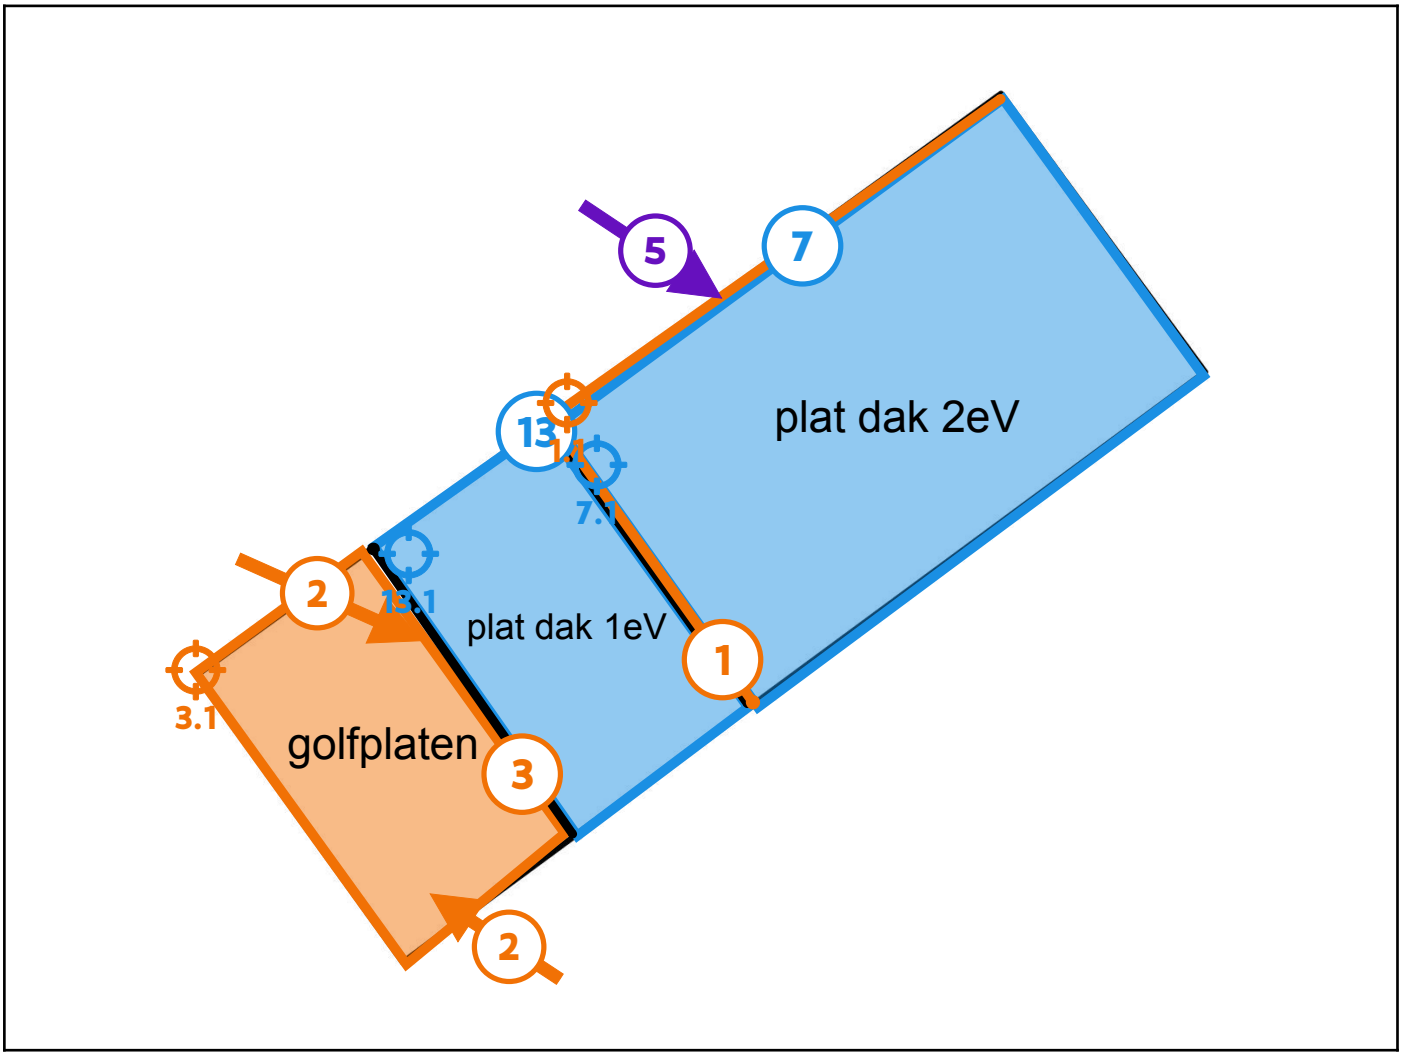
Plan 1.3: Bovenaanzicht

Beschrijving	Type	Actie
1. Leien zijwand	Asbestmateriaal	Verwijderen
1.1 Code: M02	Puntmonster	-
2. Cement schoorstenen	Asbestmateriaal	Verwijderen
3. Golfplaten	Asbestmateriaal	Verwijderen
3.1 Code: G01	Puntmonster	-
5. Schoorsteen	Beperking	-
7. Roofing dak	Geen asbest	-

7.1 Code: M05	Puntmonster	-
13. Roofing 1e	Geen asbest	-
13.1 Code: M01	Puntmonster	-

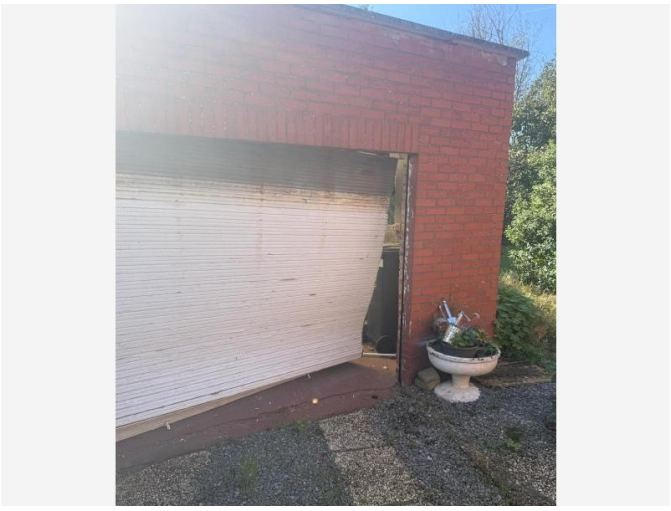
Zone 3: Garage

2 Geen asbest

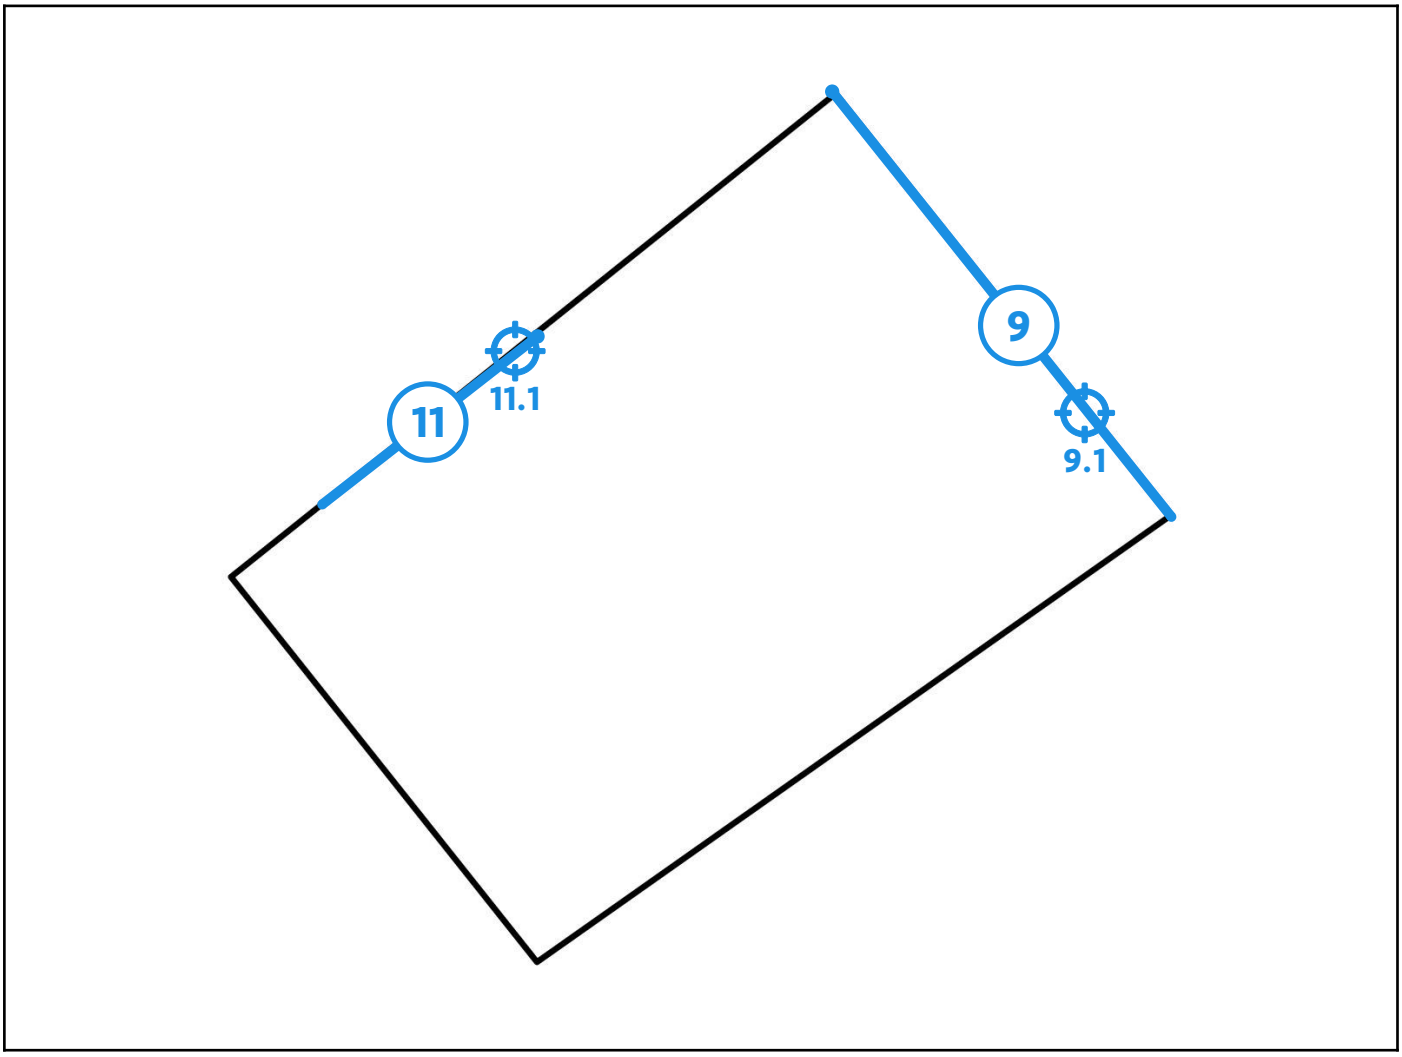
Plan 3.1: Garage

Beschrijving	Type	Actie
9. Dekstenen garage	Geen asbest	-
9.1 Code: M07	Puntmonster	-
11. Mastiek garage	Geen asbest	-
11.1 Code: M08	Puntmonster	-

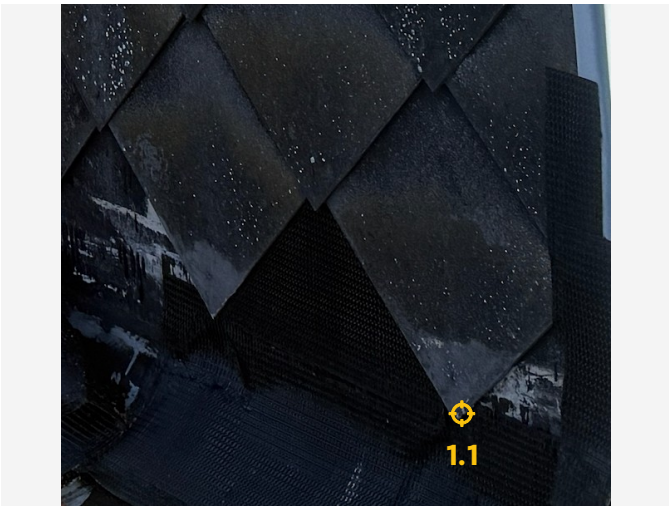
Fiche 1: Leien zijwand

Eindbeoordeling materiaalrisico	Verhoogd materiaalrisico en/of verhoogde kans op vezelvrijgave

Gebondenheid	Categorie 1: hechtgebonden in oorsprong
Asbestsoort (vezeltype)	Alleen chrysotiel aanwezig
Asbestconcentratie	Laag (< 50%)
Afschermingsgraad van het gehele materiaal	Geheel of deels vrij aan de buitenlucht, maar geen contact met binnenlucht
Toestand van het materiaal	Matig beschadigd, matig verweerd

#	Type	Referentie	Resultaat
1.1	Puntmonster	M02	Chrysotiel

Beschrijving	Leien zijwand
Omgeving	Buiten
Primaire drager	Wand buitenschil
Asbestmateriaal	Dak- en gevelbekleding - Lei, shingle
Bindmiddel van asbestmateriaal	Cement
Gebondenheid op basis van bindmiddel	Hecht
Hoeveelheid (oppervlakte - aantal)	• 50,00 m^2 - 1 stuk
Totale oppervlakte	50,00 m^2
Eenvoudig bereikbaar	Ja
Bevestigingswijze	• Genageld, geniet
Identificatiemethode	Een monstername door de asbestdeskundige met laboanalyse door een asbestlabo.
Destructieve handeling voor identificatie	Nee
Opmerking	Schatting oppervlakte.

Verwijderen

- Zorg voor een veilig beheer. Vermijd het beschadigen van het asbestmateriaal. Controleer de toestand jaarlijks op wijzigingen.
- Verwijder dit asbestmateriaal zo snel mogelijk. Volg de toestand goed op.
- Hemelwater dat afspoelt van asbestcement daken of gevels kan asbestdeeltjes bevatten. Gebruik het enkel voor gesloten circuits (bv. spoelen toiletten). Reinig na het vervangen van het dak of de gevel de dakgoten en regenwaterput of -ton om asbesthoudend sediment of slib te verwijderen

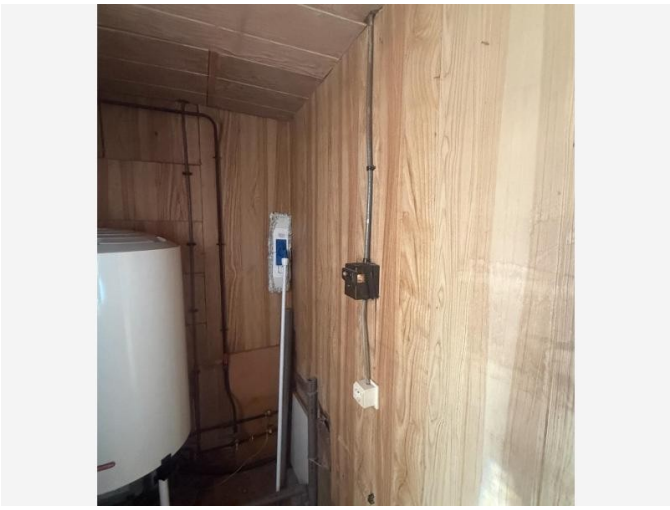
Fiche 4: Elektrische toepassingen

Eindbeoordeling materiaalrisico	Laag materiaalrisico en/of verlaagde kans op vezelvrijgave

Gebondenheid	Categorie 1: hechtgebonden in oorsprong
Asbestsoort (vezeltype)	Crocidoliet aanwezig
Asbestconcentratie	Laag (< 50%)
Afschermingsgraad van het gehele materiaal	Geheel of deels vrij aan de binnenlucht, maar geen contact met binnenluchtstromen
Toestand van het materiaal	Onbeschadigd, niet verweerd

Beschrijving	Elektrische toepassingen
Omgeving	Binnen
Primaire drager	Communicatie en elektrische infrastructuur en uitrusting
Asbestmateriaal	Plaat, paneel, tablet - Type Bakeliet
Bindmiddel van asbestmateriaal	Kunststof of -hars
Gebondenheid op basis van bindmiddel	Hecht
Hoeveelheid (oppervlakte - dikte - aantal)	• 0,05 m^2 - 1,00 cm - 2 stuks • 0,10 m^2 - 1,00 cm - 1 stuk
Totaal volume	0,002 m^3
Eenvoudig bereikbaar	Ja
Bevestigingswijze	• Geschroefd
Identificatiemethode	De asbestdeskundige beoordeelt het materiaal als asbestverdacht en dus asbesthoudend, en dit zonder monstername. Motivatie: De monstername brengt andere schade aan dan schade die inherent is aan de monstername.
Destructieve handeling voor identificatie	Nee

Zorgvuldig beheren

- Zorg voor een veilig beheer. Vermijd het beschadigen van het asbestmateriaal. Controleer de toestand jaarlijks op wijzigingen.
- Voer bijkomende staalname(s) uit.

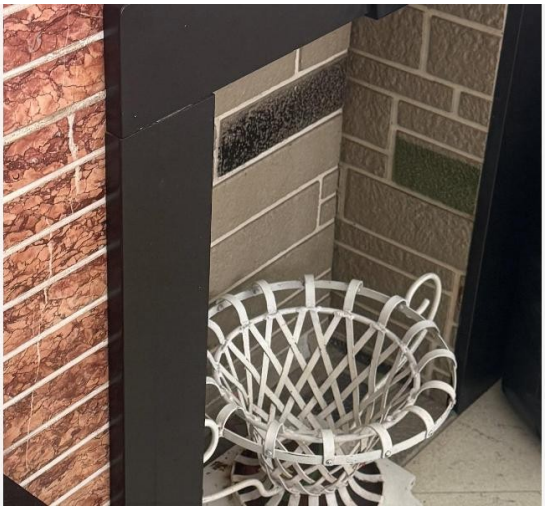
Fiche 6: Haard

Achter de haard zouden mogelijks asbestverdachte toepassingen aanwezig kunnen zijn. (oa. cementplaten)

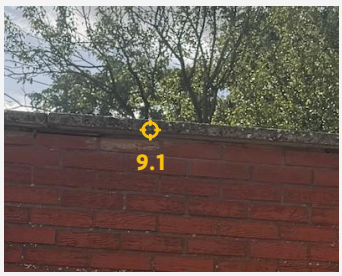
Fiche 9: Dekstenen garage

Geen asbest

#	Type	Referentie	Resultaat
9.1	Puntmonster	M07	Geen asbest

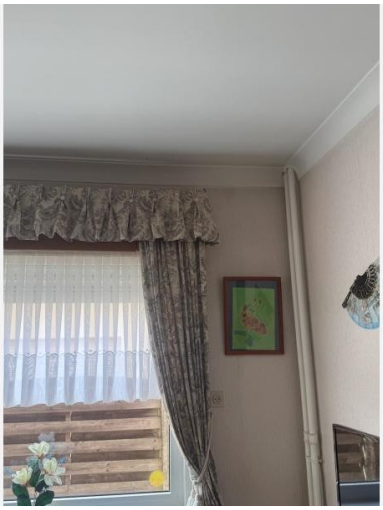
Fiche 12: Pleister plafond

Geen asbest

#	Type	Referentie	Resultaat
12.1	Mengmonster	M04	Geen asbest

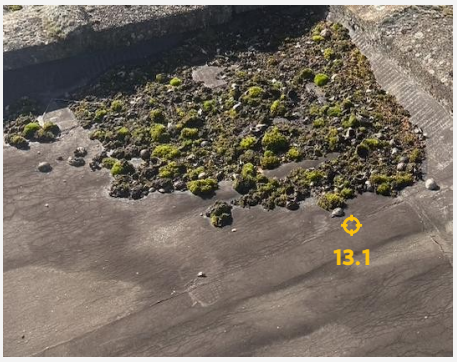
Fiche 13: Roofing 1e

Geen asbest

#	Type	Referentie	Resultaat
13.1	Puntmonster	M01	Geen asbest
