Asbestinventarisattest

Rappoortlaan 12/202, 2580 Putte

Attestnummer : **20261011-000118.000**
Uitgegeven op : **11.10.2026**
Geldig tot : **Onbeperkt** (tenzij de toestand wijzigt)

Asbestveilig (maar mogelijk niet asbestvrij)

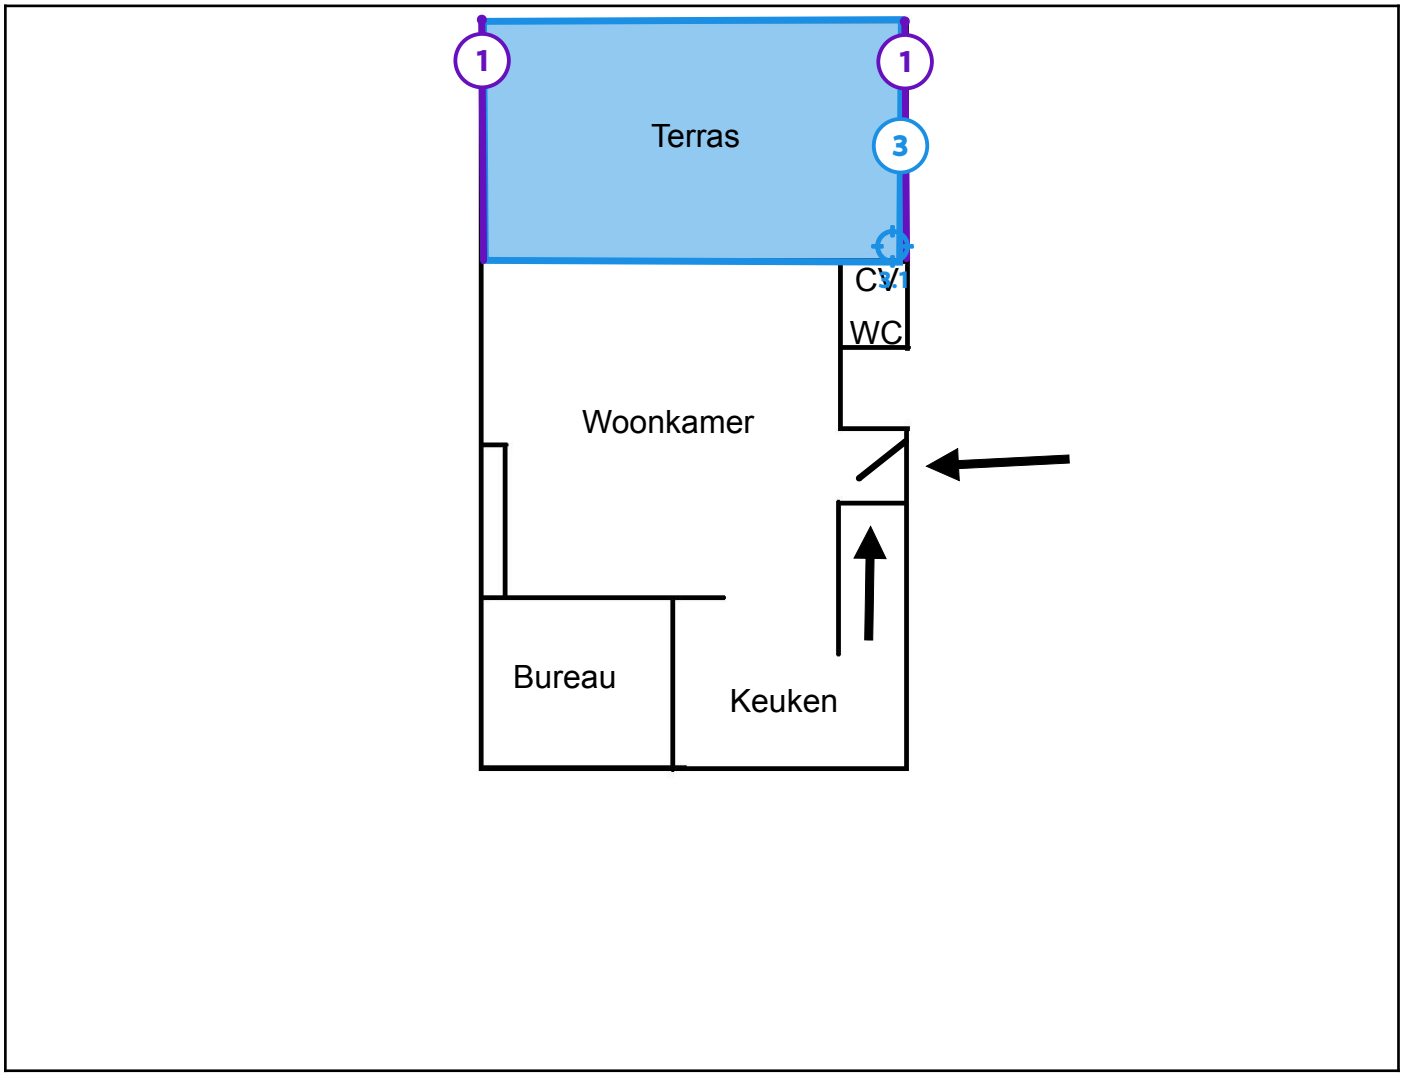
Plan 1.1: Appartement GV

Beschrijving	Type	Actie
1. Dekstenen zijwanden terras	Advies	-
3. Roofing terras	Geen asbest	-
3.1 Code: M03	Puntmonster	-

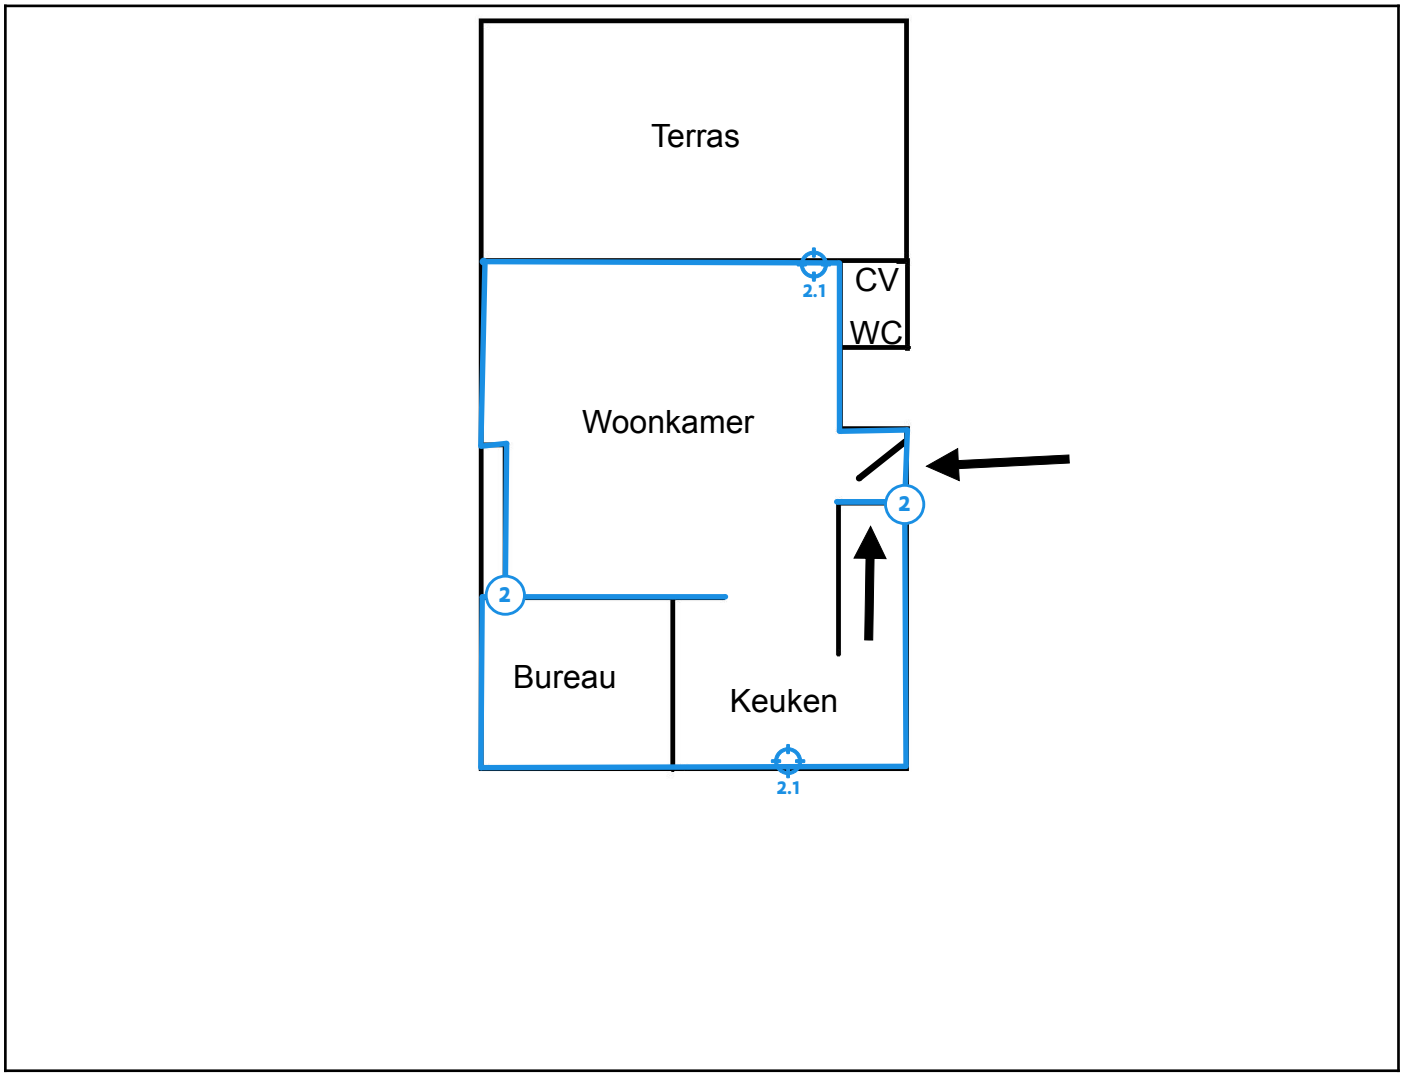
Plan 1.2: Appartement GV muren

Beschrijving	Type	Actie
2. Pleister muren	Geen asbest	-
2.1 Code: M01	Mengmonster	-

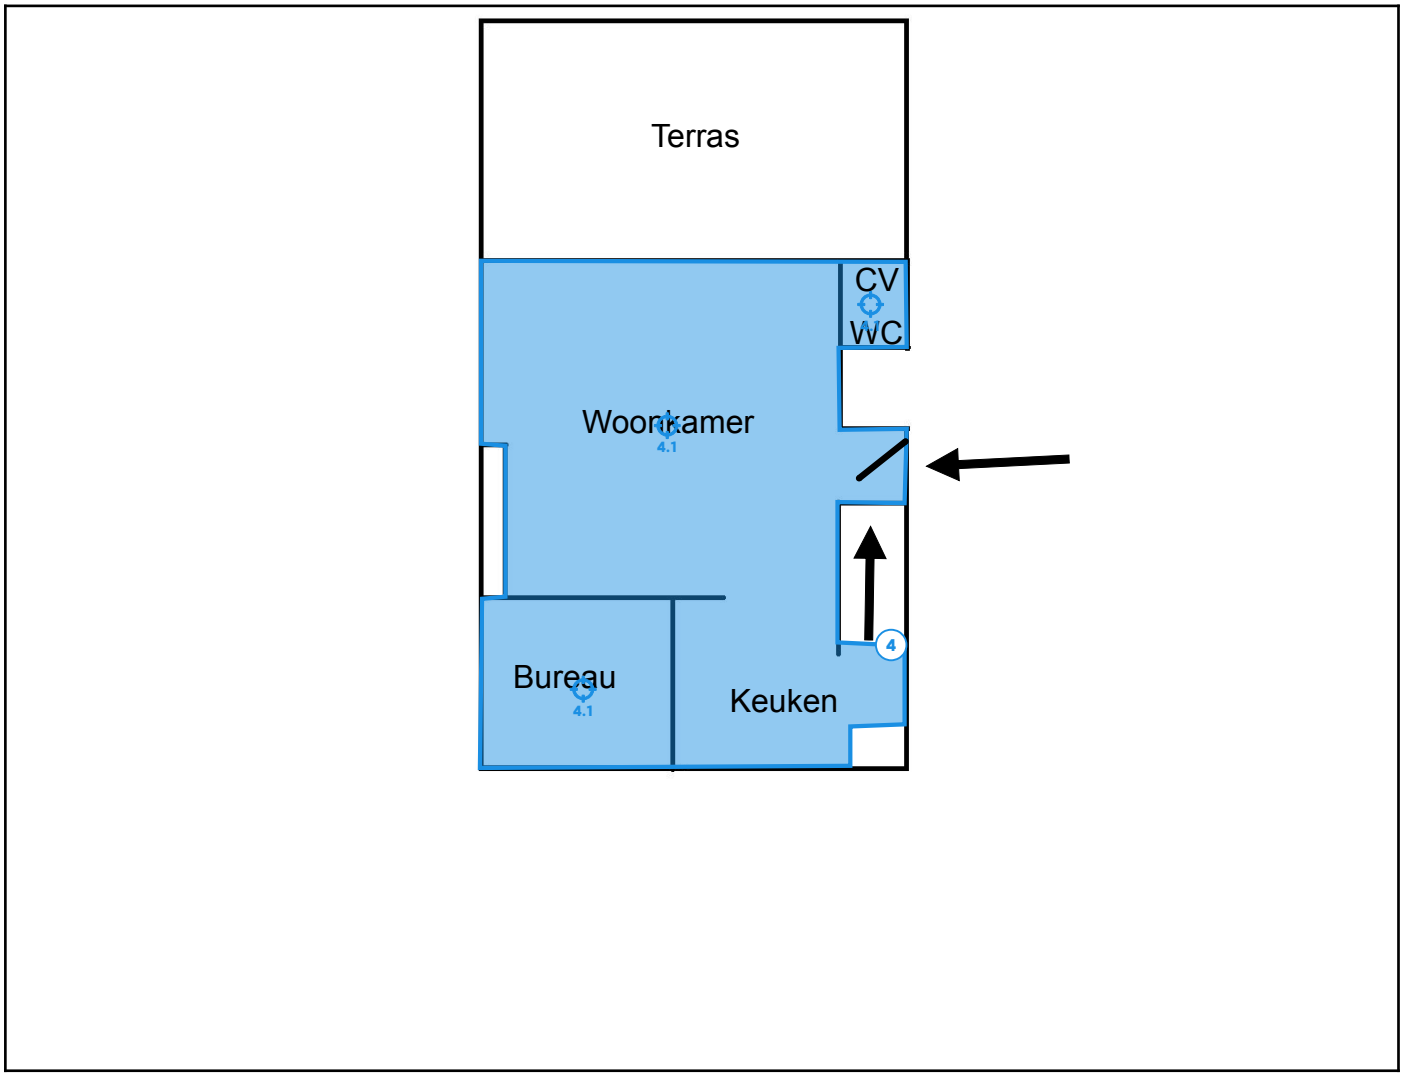
Plan 1.3: Appartement GV plafond

Beschrijving	Type	Actie
4. Pleister plafond	Geen asbest	-
4.1 Code: M02	Mengmonster	-

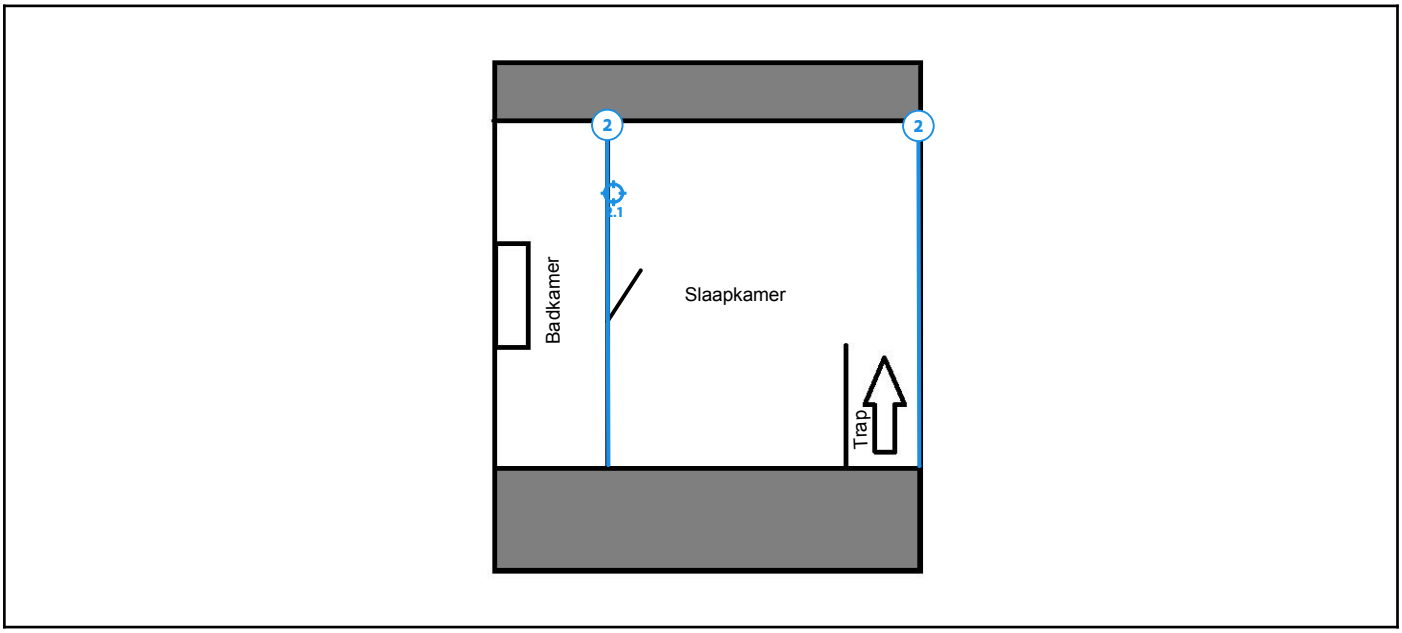
Plan 1.4: Appartement 1V muren

Beschrijving	Type	Actie
2. Pleister muren	Geen asbest	-
2.1 Code: M01	Mengmonster	-

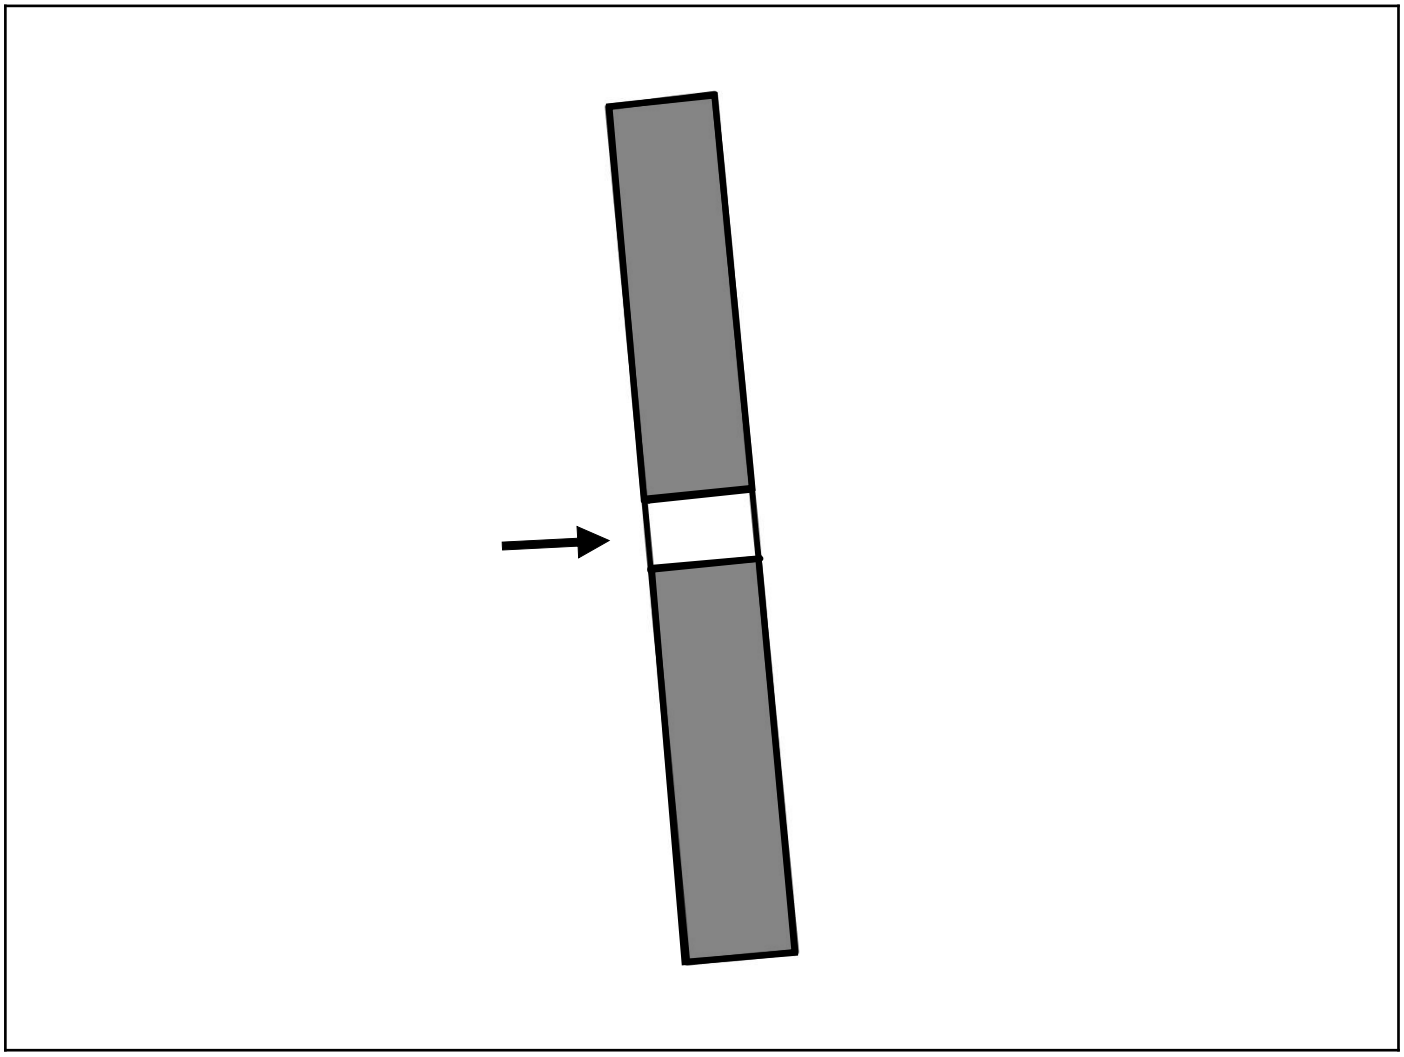
Plan 2.1: Garage plan

0 Geen asbest

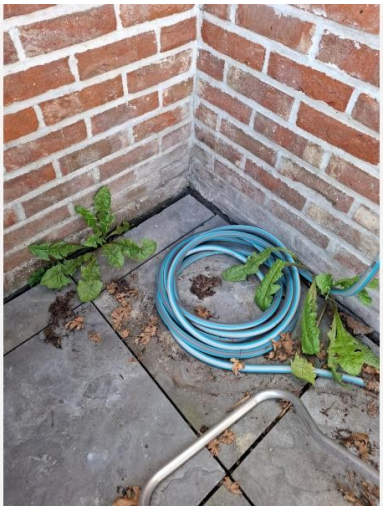
Fiche 3: Roofing terras

Geen asbest

#	Type	Referentie	Resultaat
3.1	Puntmonster	M03	Geen asbest

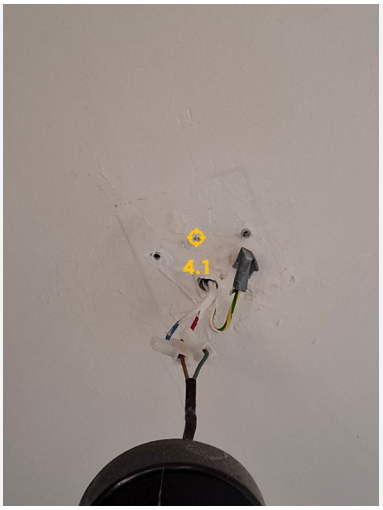
Fiche 4: Pleister plafond

Geen asbest

#	Type	Referentie	Resultaat
4.1	Mengmonster	M02	Geen asbest
