Asbestinventarisattest

Liersesteenweg 171, 2220 Heist-op-den-Berg

Attestnummer : **20260909-000497.000**
Uitgegeven op : **09.09.2026**
Geldig tot : **09.09.2031**

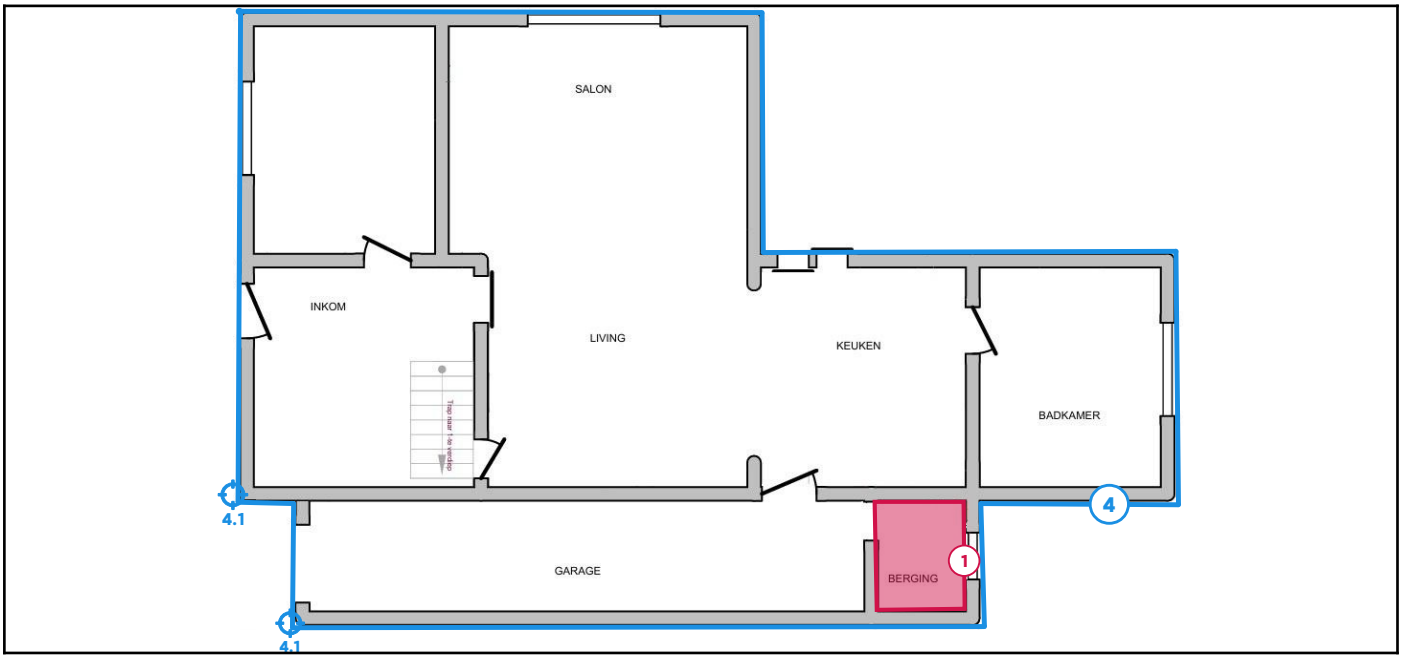
Plan 1.3: Gelijkvloers (2026)

Beschrijving	Type	Actie
1. Restanten platen plafond	Asbestmateriaal	Dringend verwijderen
4. Crepi (2026)	Geen asbest	-
4.1 Code: M05	Mengmonster	-

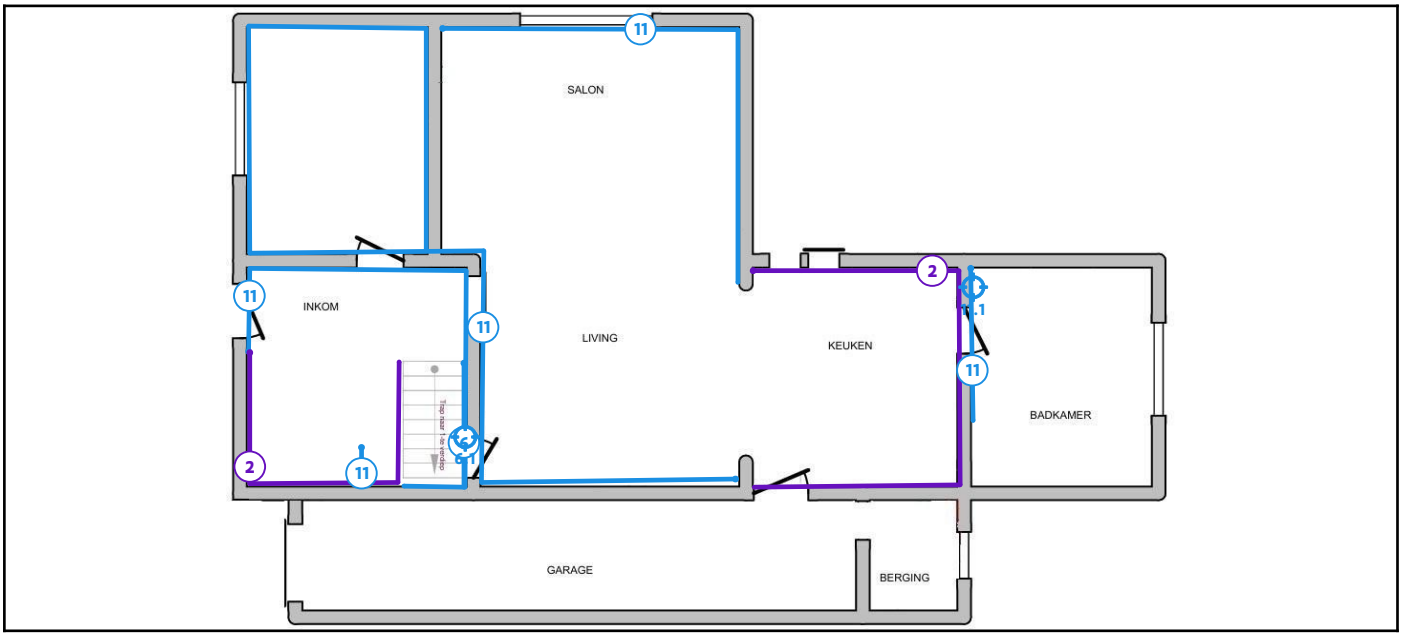
Plan 1.4: Gelijkvloers muren (2026)

Beschrijving	Type	Actie
2. Achter valse wanden	Advies	-
6. Cementering (2026)	Geen asbest	-
6.1 Code: M03	Mengmonster	-
11. Pleister muren (2026)	Geen asbest	-
11.1 Code: M01	Mengmonster	-

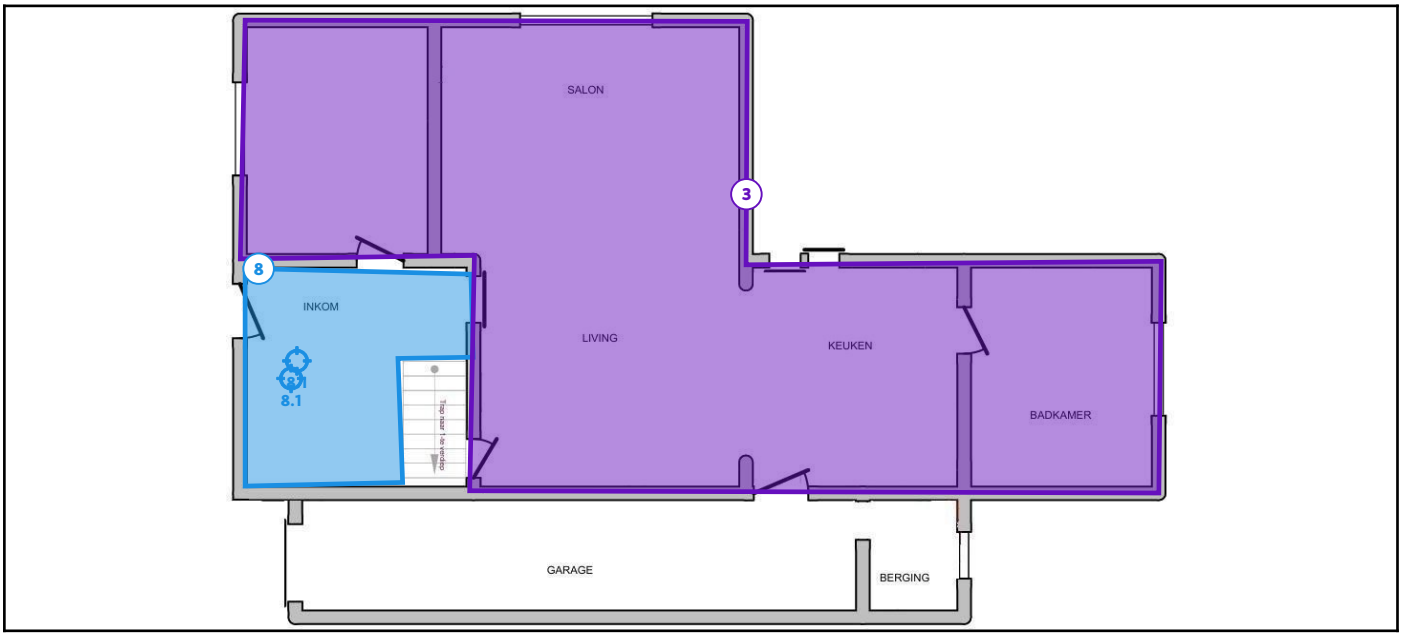
Plan 1.5: Gelijkvloers plafond (2026)

Beschrijving	Type	Actie
3. Achter vals plafond	Advies	-
8. Pleister plafond (2026)	Geen asbest	-
8.1 Code: M02	Mengmonster	-

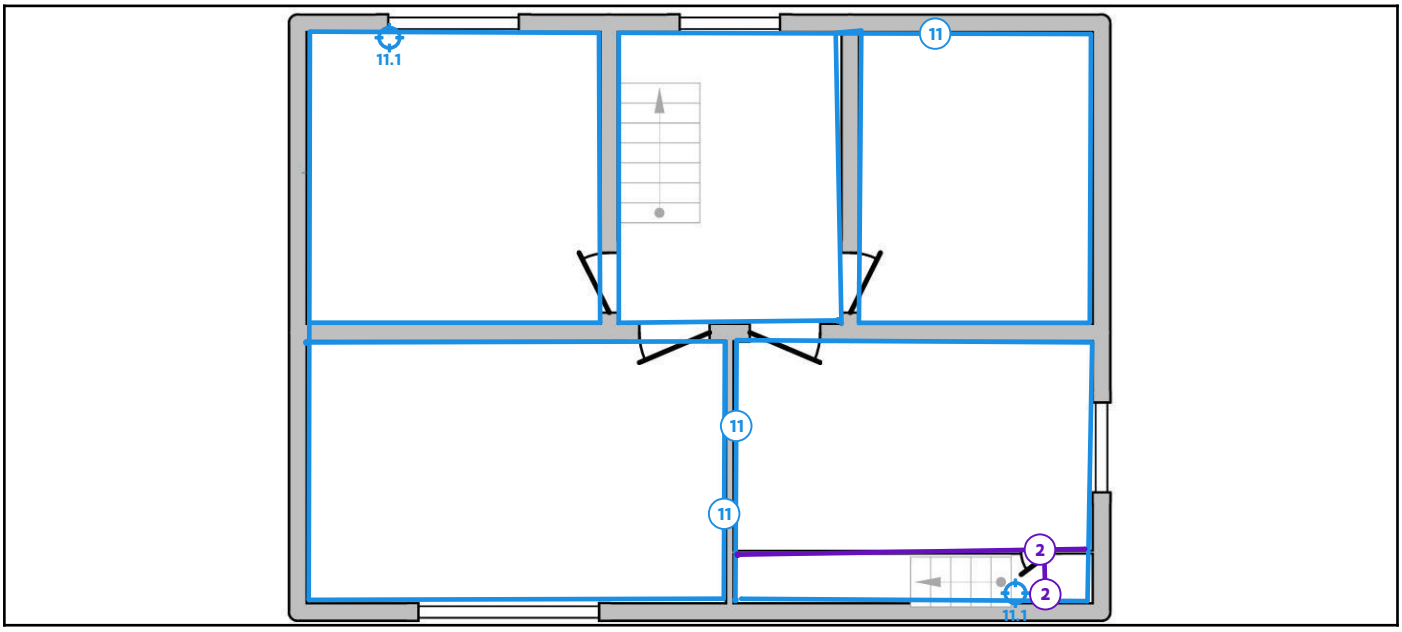
Plan 1.7: 1e verdieping muren (2026)

Beschrijving	Type	Actie
2. Achter valse wanden	Advies	-
11. Pleister muren (2026)	Geen asbest	-
11.1 Code: M01	Mengmonster	-

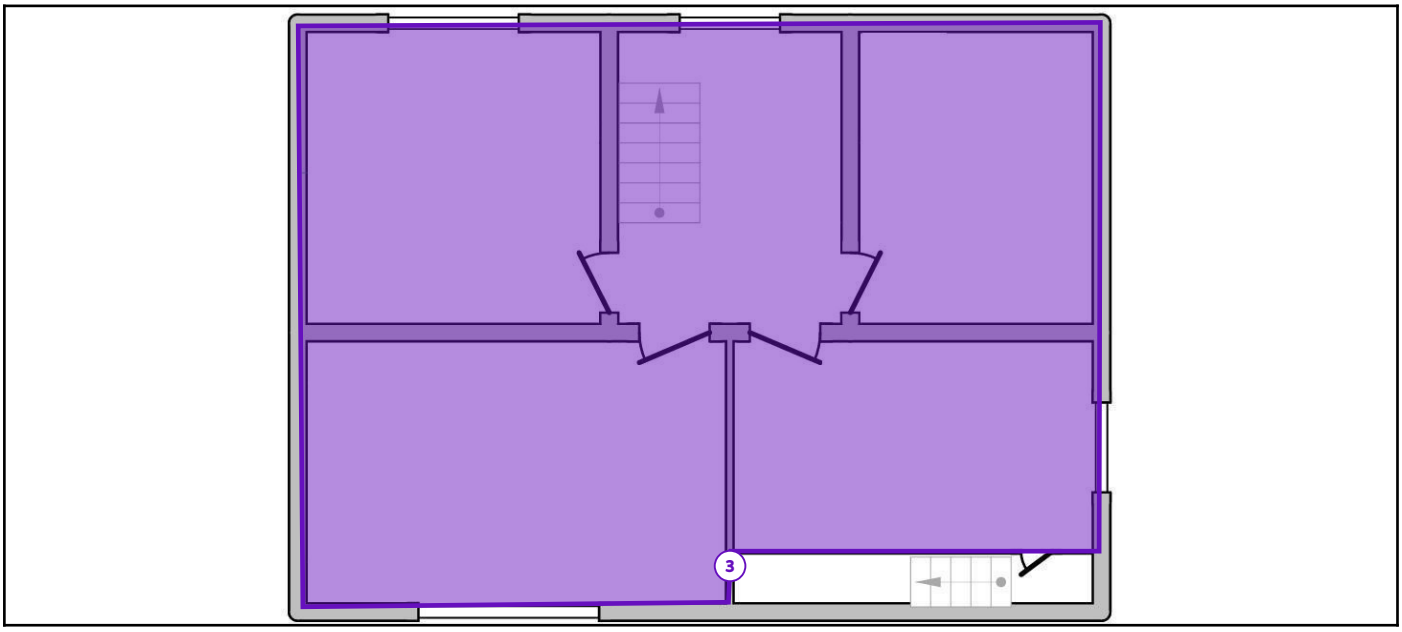
Plan 1.8: 1e verdieping plafond (2026)

Beschrijving	Type	Actie
3. Achter vals plafond	Advies	-

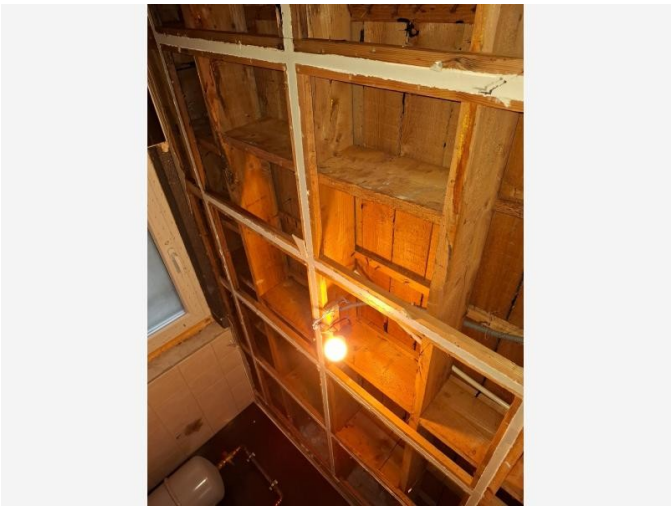
Fiche 1: Restanten platen plafond

Asbestmateriaal

Het asbestmateriaal valt onder de mijlpaal van 2040.

Dringend verwijderen

Eindbeoordeling materiaalrisico	Hoog materiaalrisico en/of hoge kans op vezelvrijgave

Gebondenheid	Categorie 1: hechtgebonden in oorsprong
Asbestsoort (vezeltype)	Crocidoliet aanwezig
Asbestconcentratie	Laag (< 50%)
Afschermingsgraad van het gehele materiaal	Geheel of deels vrij aan de binnenlucht, maar geen contact met binnenluchtstromen
Toestand van het materiaal	Matig beschadigd, matig verweerd

Beschrijving	Restanten platen plafond
Omgeving	Binnen
Primaire drager	Plafond
Asbestmateriaal	Plaat, paneel, tablet - Generiek
Bindmiddel van asbestmateriaal	Cement
Gebondenheid op basis van bindmiddel	Hecht
Hoeveelheid (oppervlakte - dikte - aantal)	• 1,00 m^2 - 0,50 cm - 1 stuk
Totaal volume	0,005 m^3
Eenvoudig bereikbaar	Ja
Bevestigingswijze	• Genageld, geniet
Identificatiemethode	De asbestdeskundige beoordeelt het materiaal als asbesthoudend, en dit zonder monstername.
Destructieve handeling voor identificatie	Nee

- Zorg voor een veilig beheer. Vermijd het beschadigen van het asbestmateriaal. Controleer de toestand jaarlijks op wijzigingen.
- Verwijder dit asbestmateriaal zo snel mogelijk. Volg de toestand goed op.
- Voer bijkomende staalname(s) uit.

- Eenvoudige handelingen: mag via doe-het-zelf of door werknemer(s) met opleidingsattest eenvoudige handelingen
  Deze toepassing kan door een aannemer die over een opleidingsattest eenvoudige handelingen beschikt of

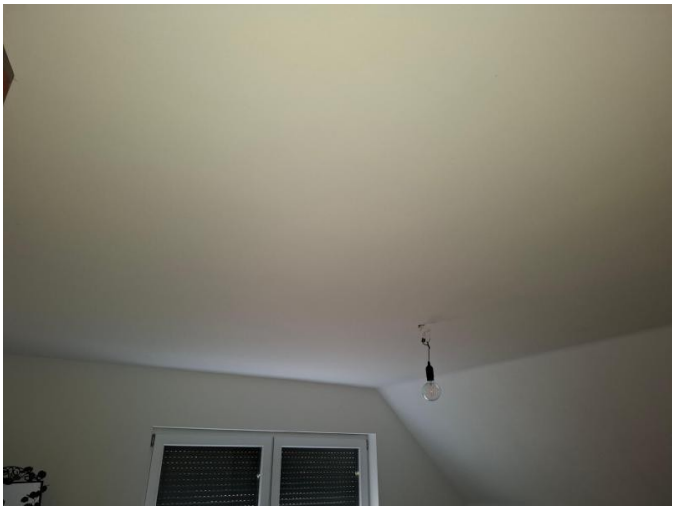
Fiche 3: Achter vals plafond

Achter het vals plafond kunnen zich mogelijk asbesthoudende toepassingen bevinden.

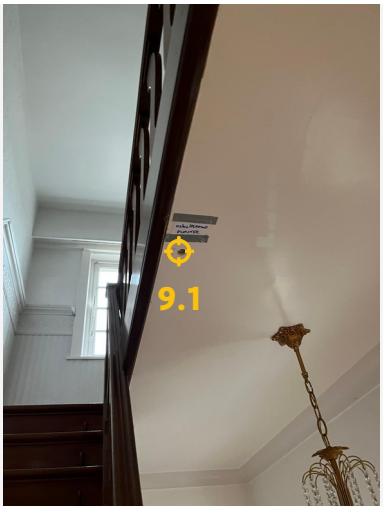
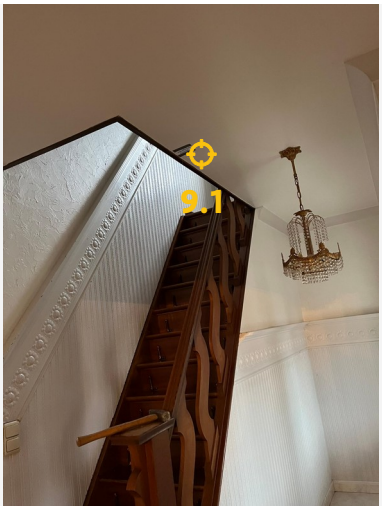
Fiche 9: Pleister plafond (2023)

Geen asbest
