Asbestinventarisattest

Paardenkerkhofstraat 118, 2800 Mechelen

Attestnummer : **20250210-000267.000**
Uitgegeven op : **10.02.2025**
Geldig tot : **10.02.2035**

Asbestveilig (maar niet asbestvrij)

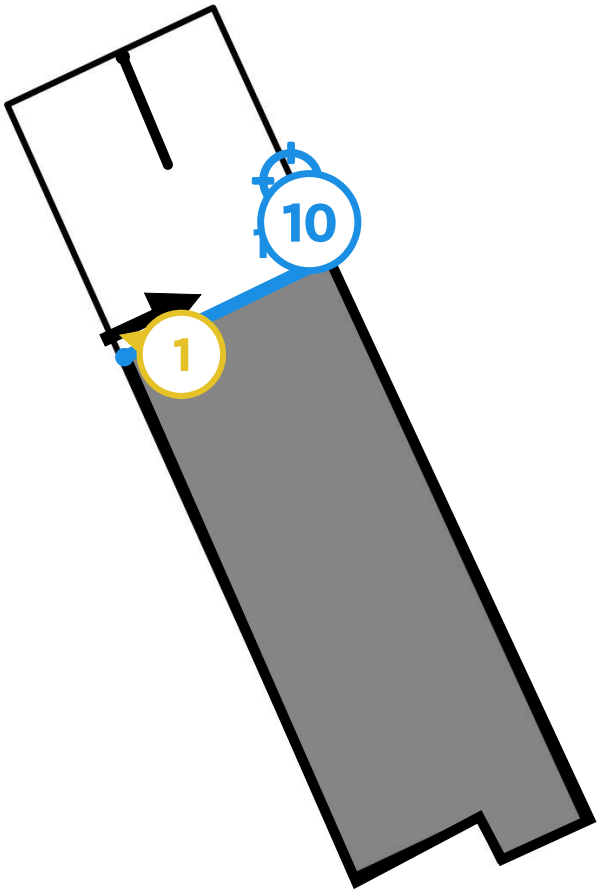
Plan 1.1: Kelder

Beschrijving	Type	Actie
1. elektriciteitskast	Asbestmateriaal	Zorgvuldig beheren
10. pleister muur	Geen asbest	-
10.1 Code: M01	Mengmonster	-

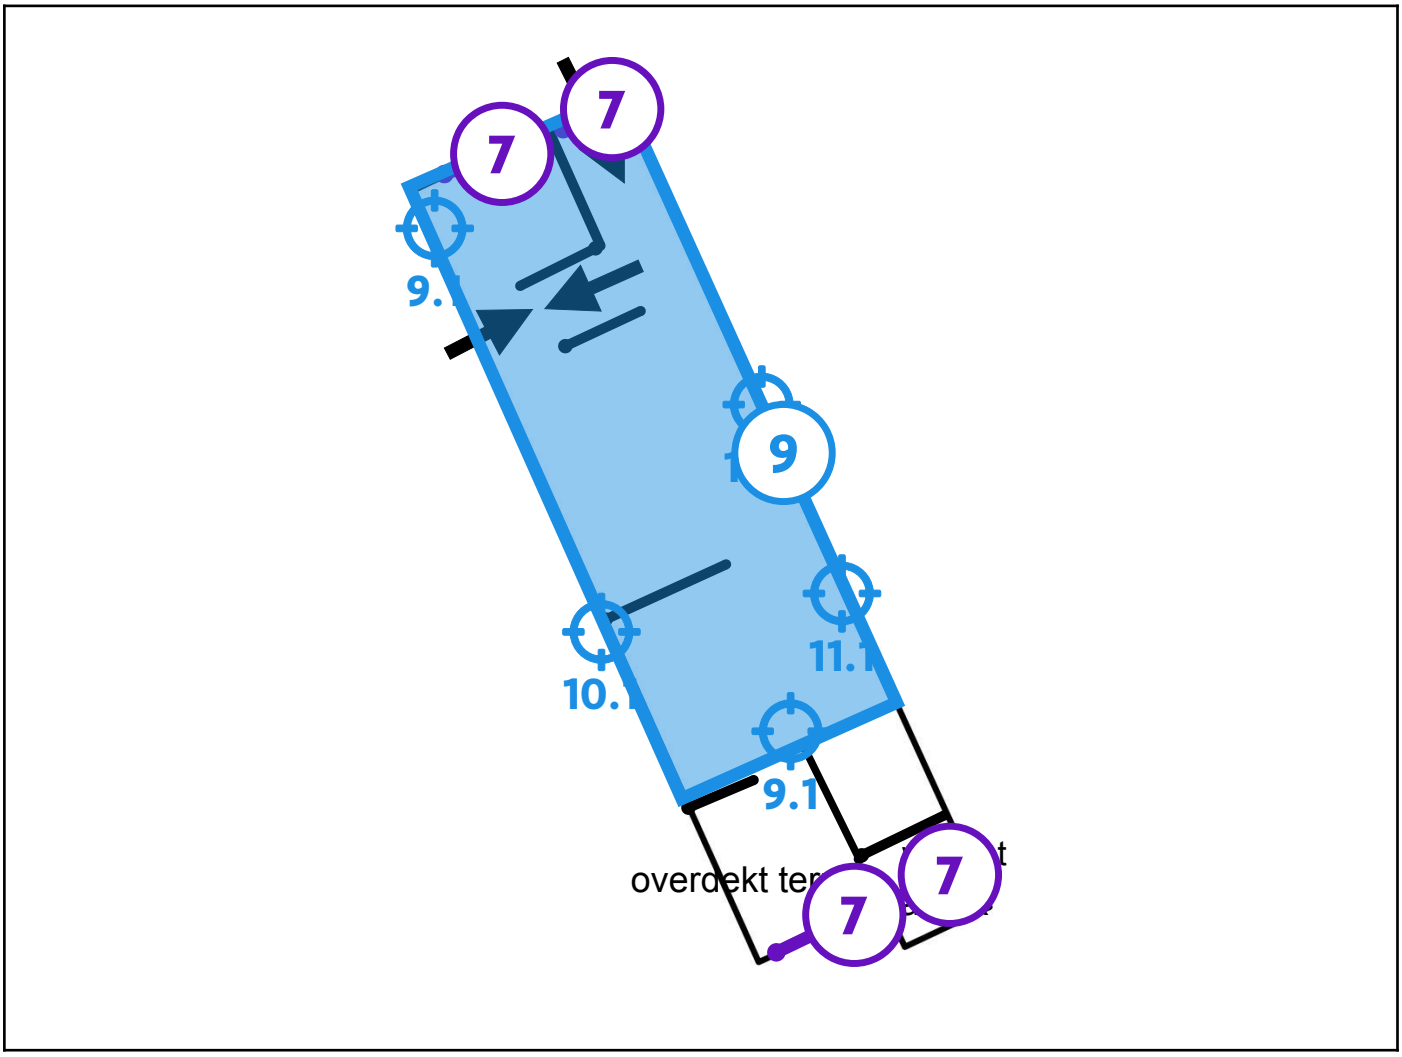
Plan 1.2: Gelijkvloers

Beschrijving	Type	Actie
7. mastiek	Advies	-
9. pleister plafond	Geen asbest	-
9.1 Code: M02	Mengmonster	-
10. pleister muur	Geen asbest	-
10.1 Code: M01	Mengmonster	-
11. anti dreunplaat	Geen asbest	-
11.1 Code: M03	Puntmonster	-

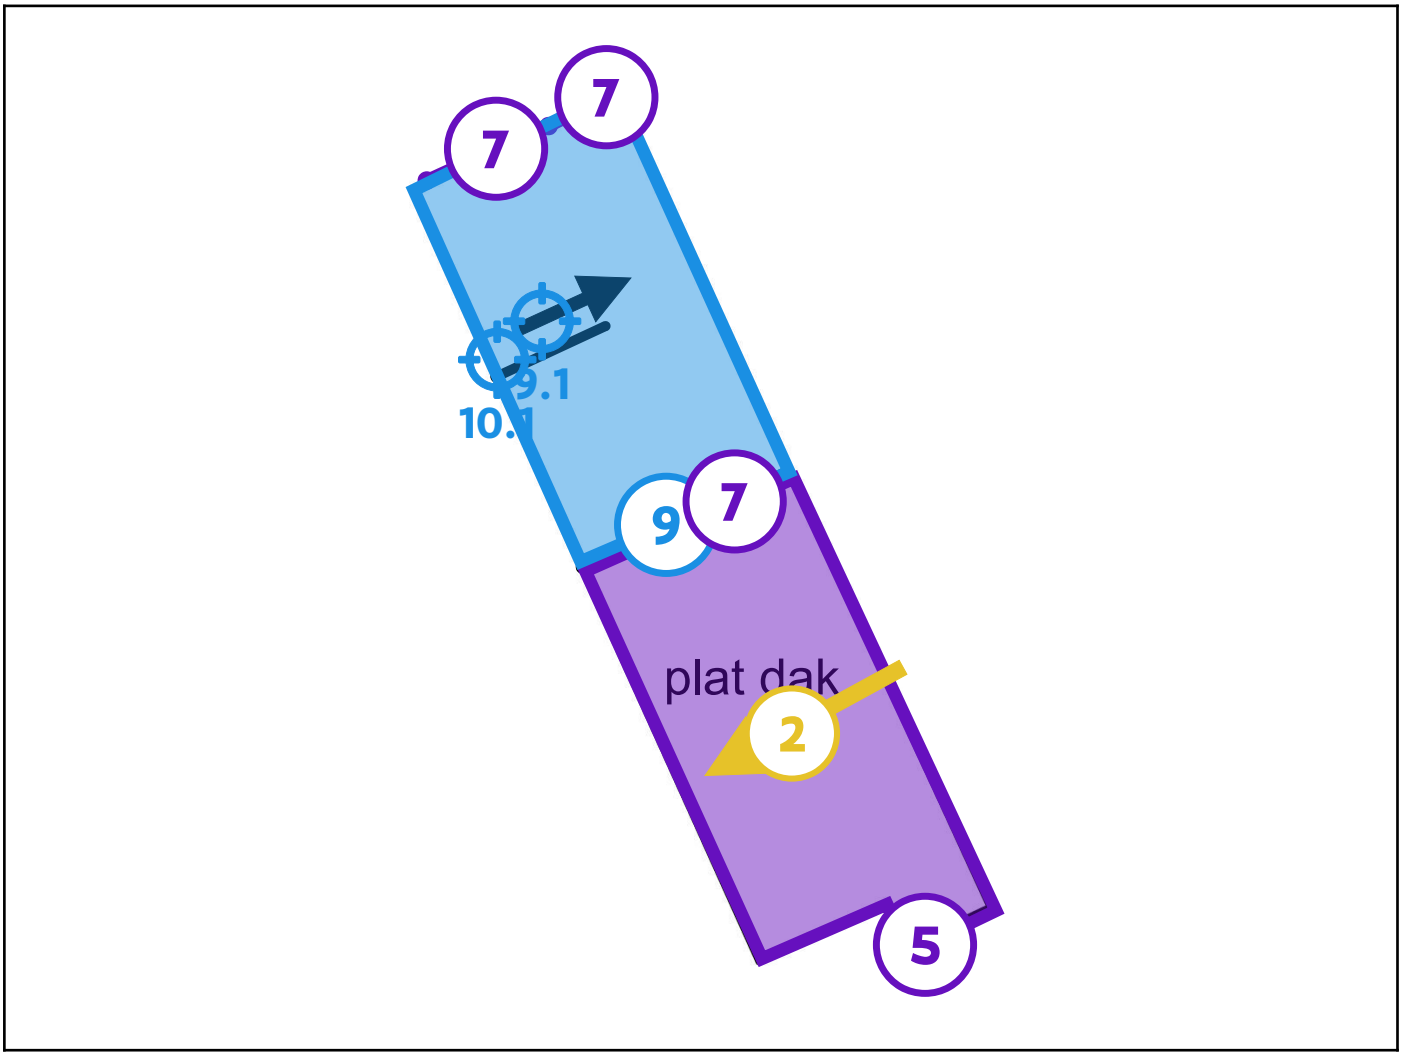
Plan 1.3: 1ste verdieping

Beschrijving	Type	Actie
2. schouw plat dak	Asbestmateriaal	Zorgvuldig beheren
5. EPDM	Advies	-
7. mastiek	Advies	-
9. pleister plafond	Geen asbest	-
9.1 Code: M02	Mengmonster	-
10. pleister muur	Geen asbest	-
10.1 Code: M01	Mengmonster	-

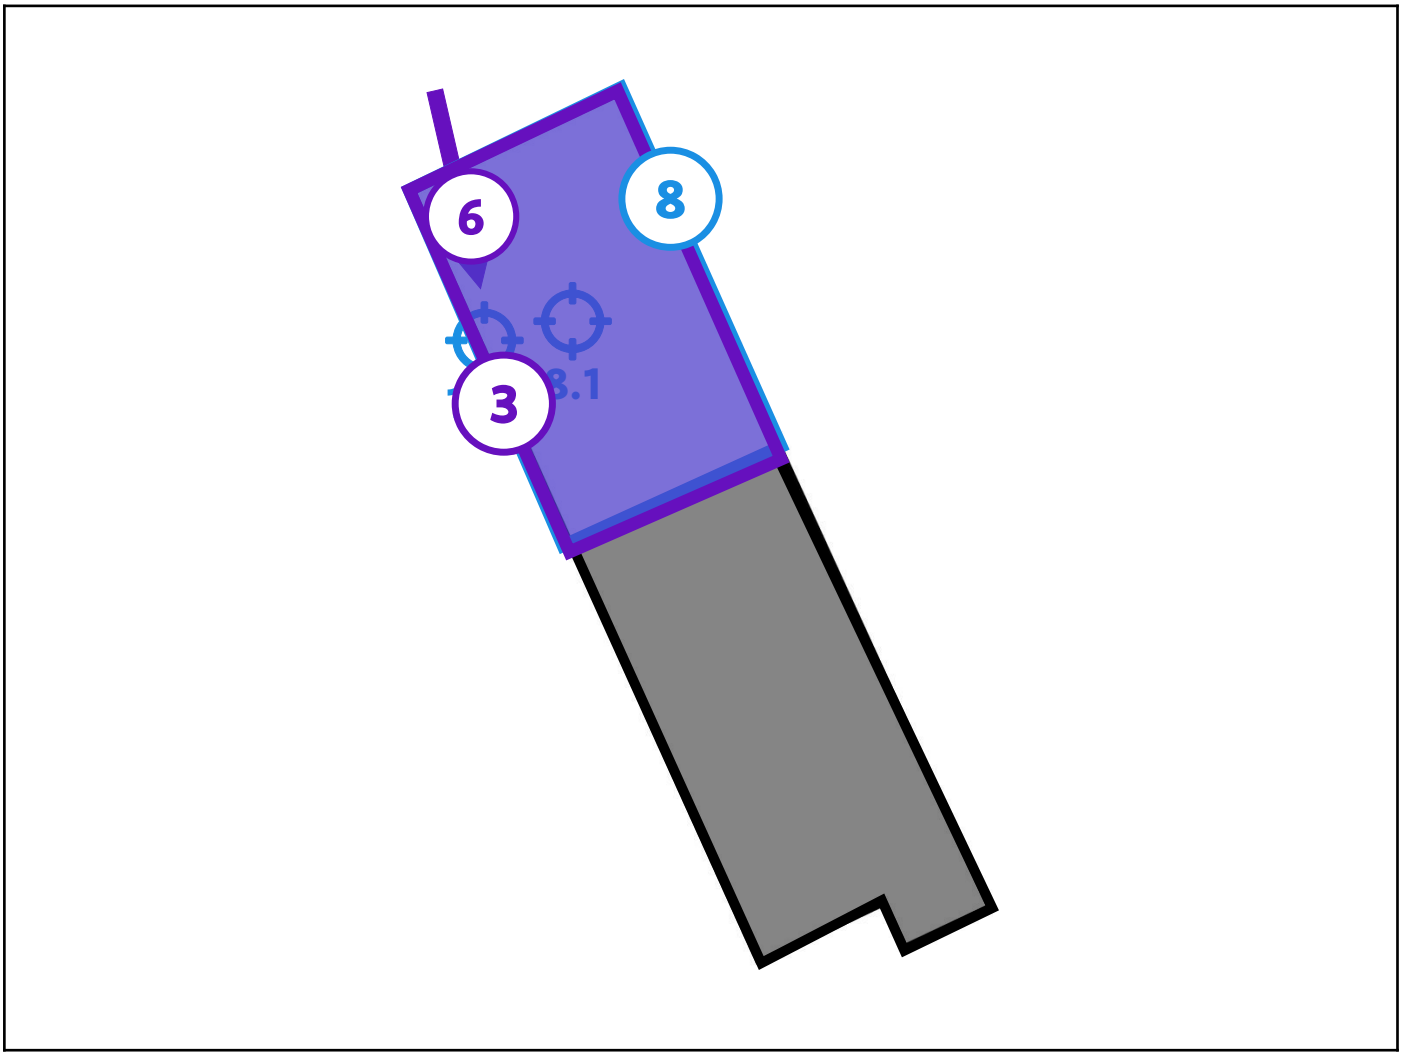
Plan 1.4: Zolder

Beschrijving	Type	Actie
3. onderdak en onder de dakpannen	Beperking	-
6. schoorsteen	Advies	-
8. vloerbekleding	Geen asbest	-
8.1 Code: M04	Puntmonster	-
10. pleister muur	Geen asbest	-
10.1 Code: M01	Mengmonster	-

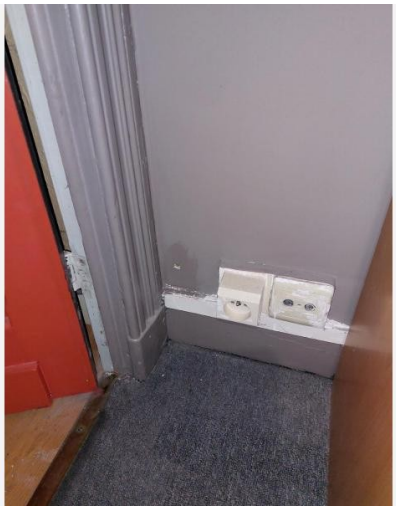
Fiche 10: pleister muur

Geen asbest

#	Type	Referentie	Resultaat
10.1	Mengmonster	M01	Geen asbest

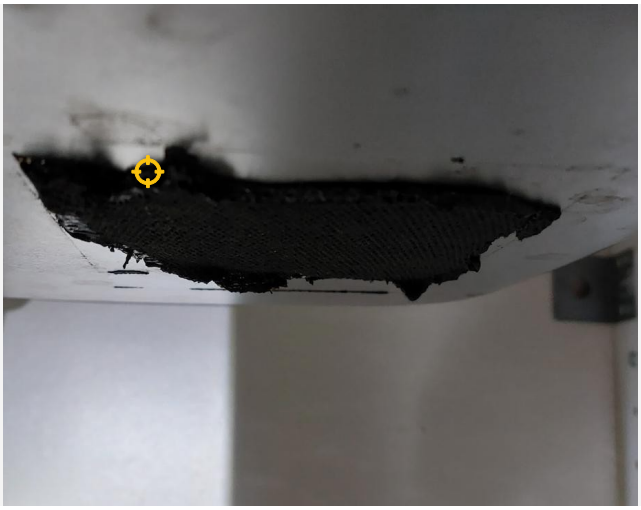
Fiche 11: anti dreunplaat

Geen asbest

#	Type	Referentie	Resultaat
11.1	Puntmonster	M03	Geen asbest
