Asbestinventarisattest

Oude Tisseltbaan 4, 2811 Mechelen

Attestnummer : **20261021-000576.000**
Uitgegeven op : **21.10.2026**
Geldig tot : **21.10.2036**

Niet-asbestveilig

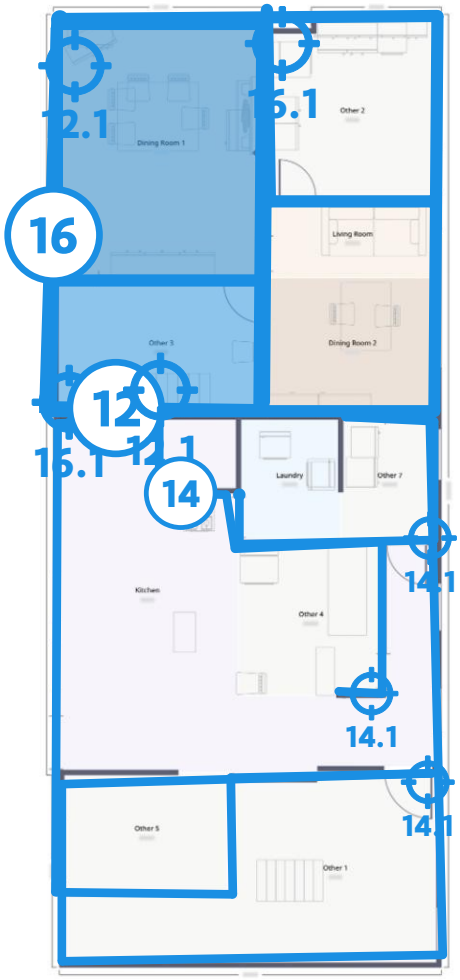
Plan 1.1: Gelijkvloers

Beschrijving	Type	Actie
12. Pleister plafond	Geen asbest	-
12.1 Code: M02	Mengmonster	-
14. Cementering stal hoofdgebouw	Geen asbest	-
14.1 Code: M06	Mengmonster	-
16. Pleister muren	Geen asbest	-
16.1 Code: M01	Mengmonster	-

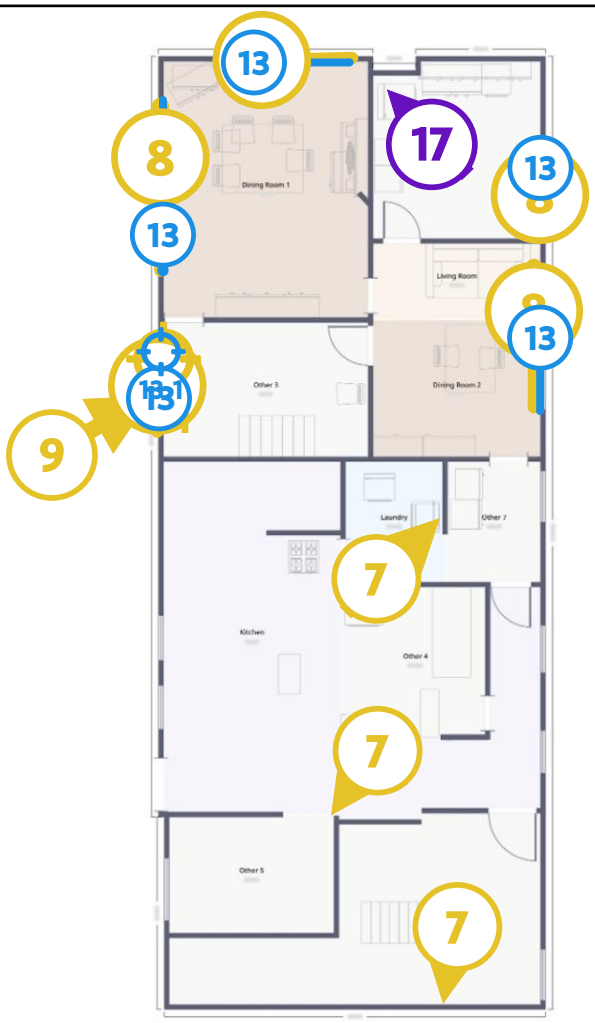
Plan 1.2: Gelijkvloers

Beschrijving	Type	Actie
7. Elektrische toepassingen	Asbestmateriaal	Zorgvuldig beheren
8. Mastiek binnenkant	Asbestmateriaal	Zorgvuldig beheren
8.1 Code: M04	Puntmonster	-
9. Deur	Asbestmateriaal	Zorgvuldig beheren
13. Mastiek buitenkant	Geen asbest	-
13.1 Code: M03	Puntmonster	-
17. CV	Overige ruimte of materiaal	-

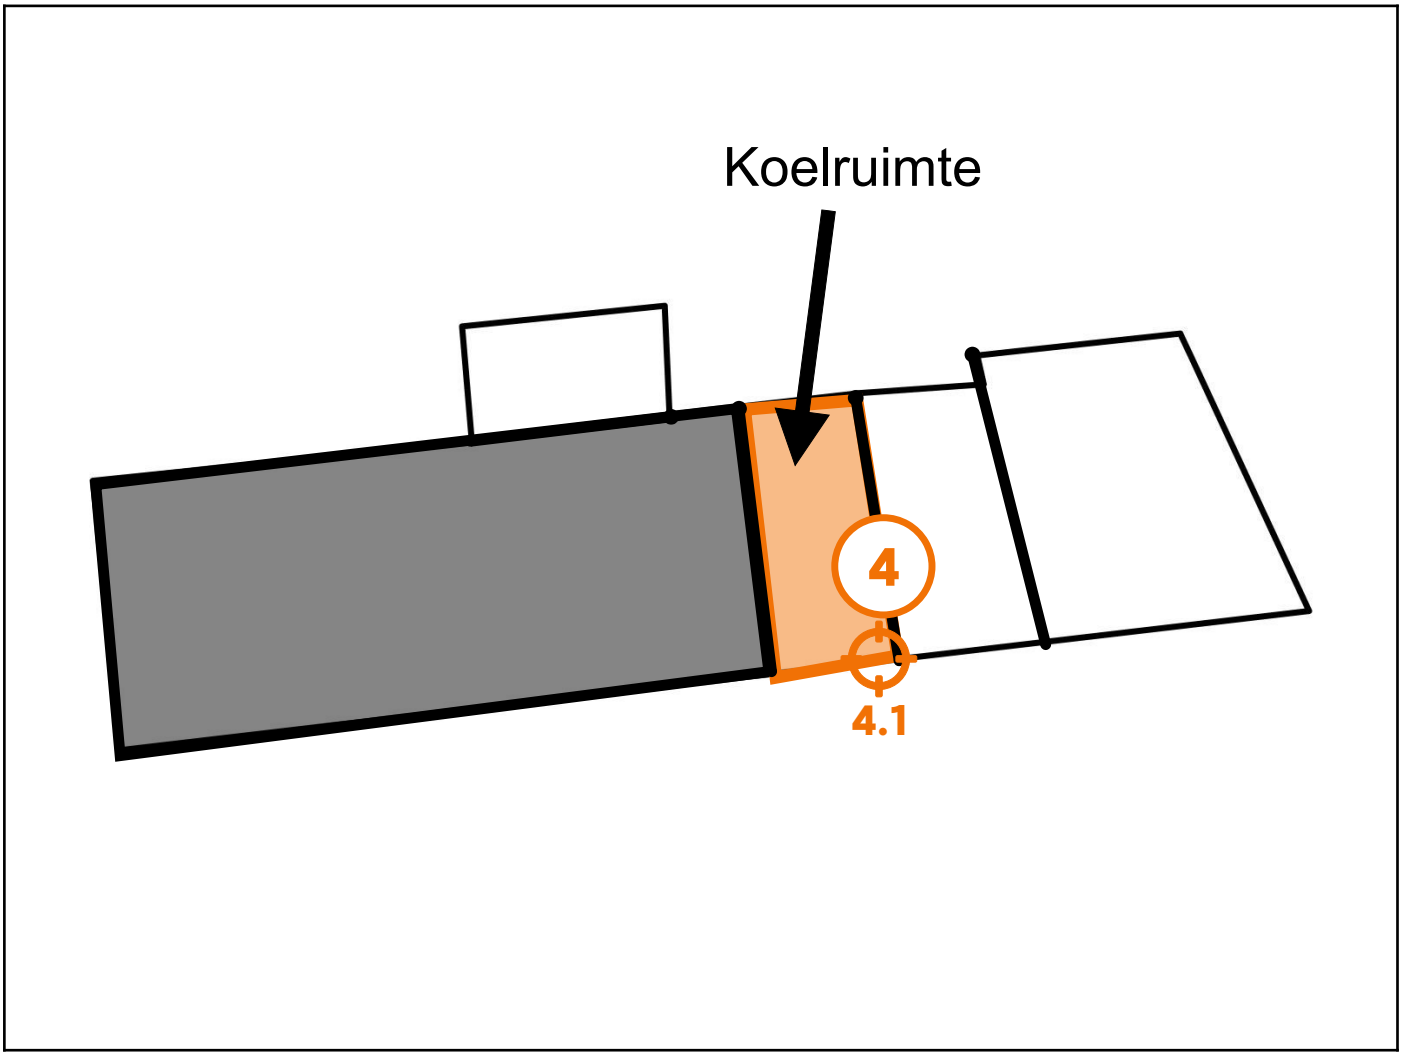
Plan 1.3: Gelijkvloers

Beschrijving	Type	Actie
4. Platen koelruimte	Asbestmateriaal	Verwijderen
4.1 Code: M07	Puntmonster	-

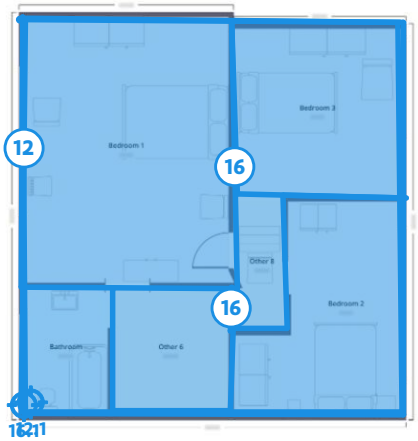
Plan 1.4: 1ste verdieping

Beschrijving	Type	Actie
12. Pleister plafond	Geen asbest	-
12.1 Code: M02	Mengmonster	-
16. Pleister muren	Geen asbest	-
16.1 Code: M01	Mengmonster	-

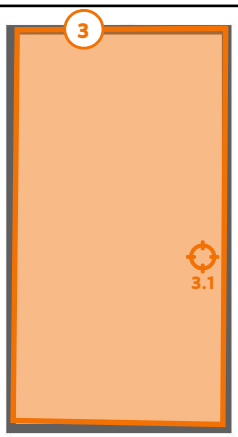
Plan 1.6: Zolder

Beschrijving	Type	Actie
3. Onderdakplaten	Asbestmateriaal	Verwijderen
3.1 Code: M05	Puntmonster	-

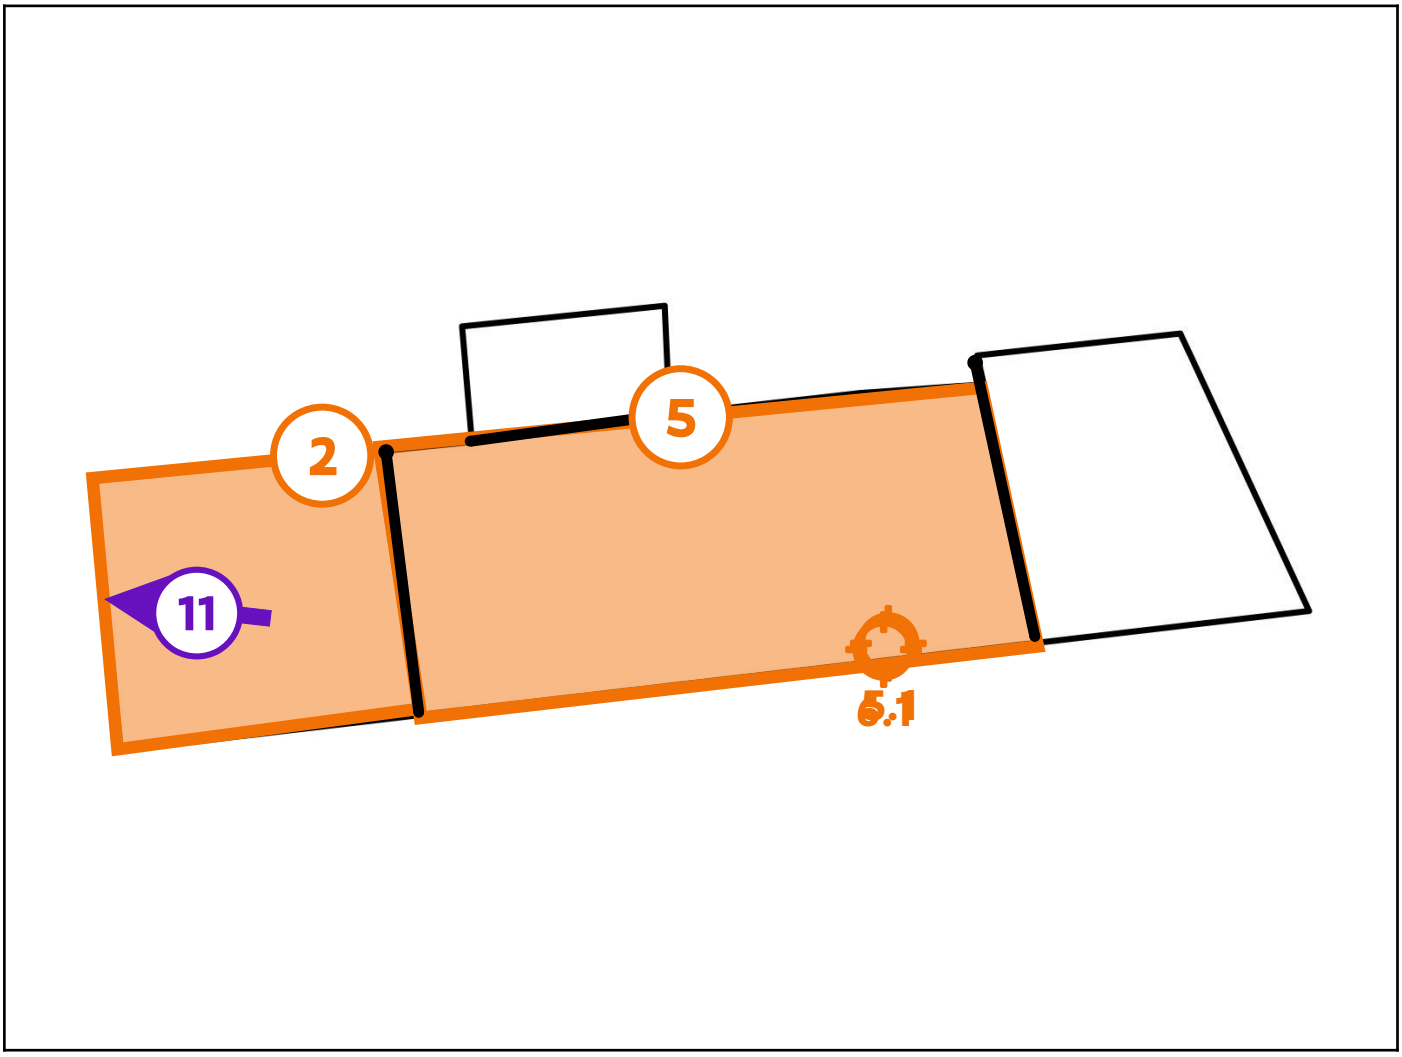
Plan 1.7: Bovenaanzicht

Beschrijving	Type	Actie
2. Dakleien	Asbestmateriaal	Verwijderen
5. Golfplaten hoofdgebouw	Asbestmateriaal	Verwijderen
5.1 Code: M08	Puntmonster	-
6. Golfplaten bijgebouw	Asbestmateriaal	Verwijderen
6.1 Code: M08 (idem)	Puntmonster	-
11. Schoorsteen	Beperking	-

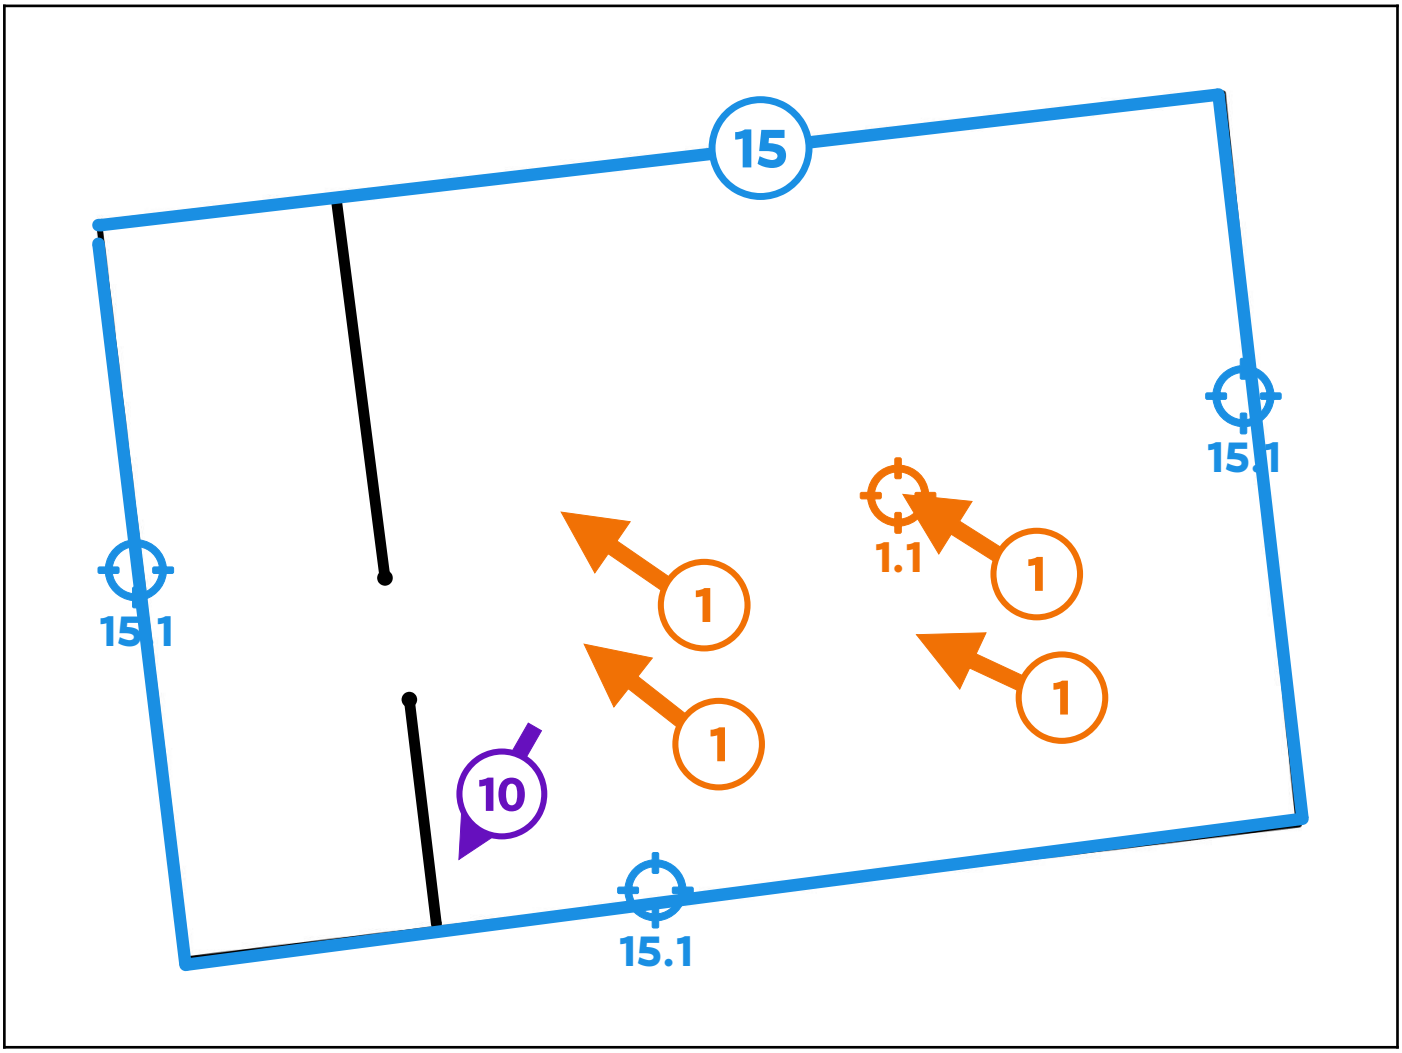
Plan 2.1: Bijgebouw

Beschrijving	Type	Actie
1. Steunpalen bijgebouw	Asbestmateriaal	Verwijderen
1.1 Code: M10	Puntmonster	-
10. Mazouttank	Beperking	-
15. Cementering bijgebouw	Geen asbest	-
15.1 Code: M09	Mengmonster	-

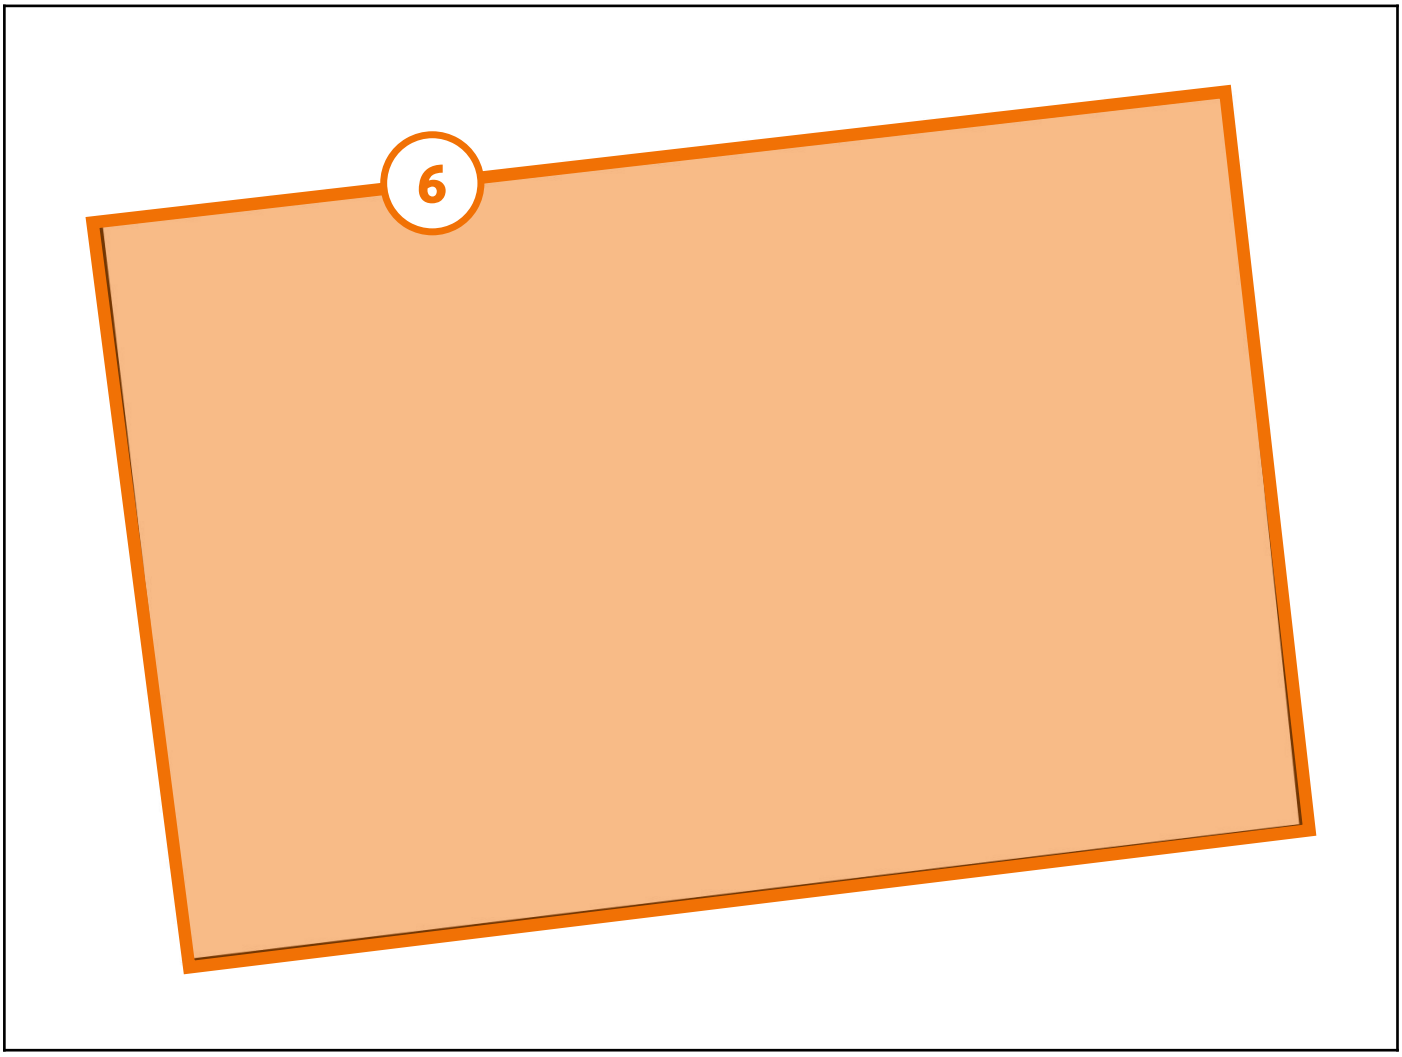
Plan 2.2: Zolder

Beschrijving	Type	Actie
6. Golfplaten bijgebouw	Asbestmateriaal	Verwijderen

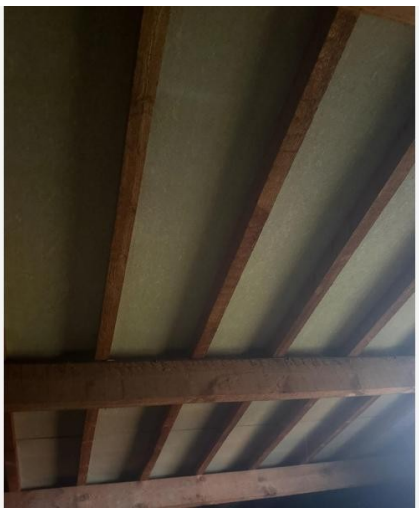
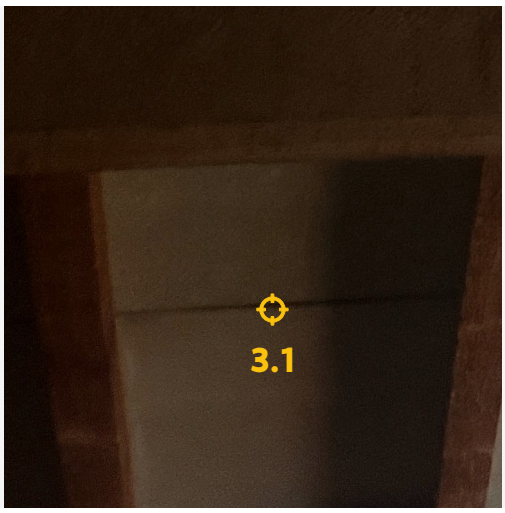
Fiche 3: Onderdakplaten

Asbestmateriaal

Het asbestmateriaal valt onder de mijlpaal van 2040.

Eindbeoordeling materiaalrisico	Verhoogd materiaalrisico en/of verhoogde kans op vezelvrijgave

Gebondenheid	Categorie 1: hechtgebonden in oorsprong
Asbestsoort (vezeltype)	Crocidoliet aanwezig
Asbestconcentratie	Laag (< 50%)
Afschermingsgraad van het gehele materiaal	Geheel of deels vrij aan de binnenlucht, maar geen contact met binnenluchtstromen
Toestand van het materiaal	Licht beschadigd, licht verweerd. Intacte calciumsilicaatplaat of materiaal met categorie 3-gebondenheid

#	Type	Referentie	Resultaat
3.1	Puntmonster	M05	Crocidoliet, Chrysotiel

Beschrijving	Onderdakplaten
Omgeving	Binnen
Primaire drager	Schuin dak
Asbestmateriaal	Plaat, paneel, tablet - Type Menuiserite
Bindmiddel van asbestmateriaal	Cement
Gebondenheid op basis van bindmiddel	Hecht
Hoeveelheid (oppervlakte - dikte - aantal)	• 125,00 m^2 - 1,00 cm - 1 stuk
Totaal volume	1,25 m^3
Eenvoudig bereikbaar	Ja
Bevestigingswijze	• Genageld, geniet
Identificatiemethode	Een monstername door de asbestdeskundige met laboanalyse door een asbestlabo.
Destructieve handeling voor identificatie	Nee

Verwijderen

- Zorg voor een veilig beheer. Vermijd het beschadigen van het asbestmateriaal. Controleer de toestand jaarlijks op wijzigingen.
- Verwijder dit asbestmateriaal zo snel mogelijk. Volg de toestand goed op.

- Eenvoudige handelingen: mag via doe-het-zelf of door werknemer(s) met opleidingsattest eenvoudige handelingen
  Deze toepassing kan door een aannemer die over een opleidingsattest eenvoudige handelingen beschikt of

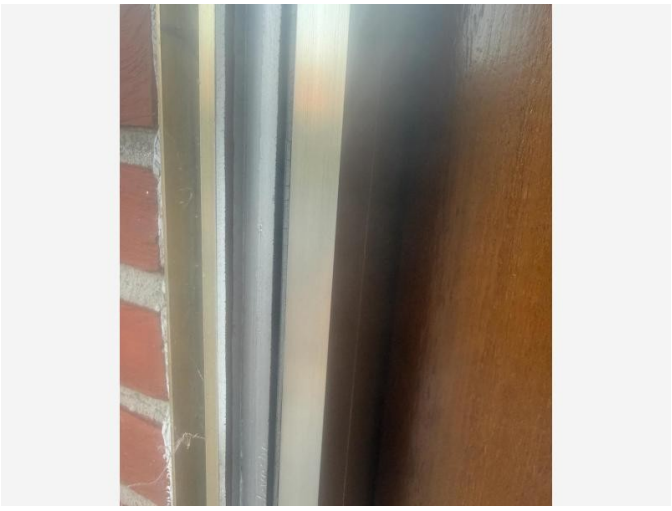
Fiche 8: Mastiek binnenkant

Asbestmateriaal

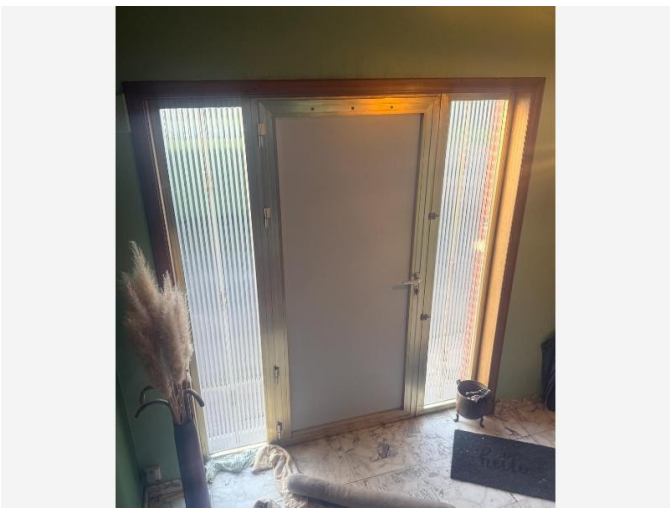
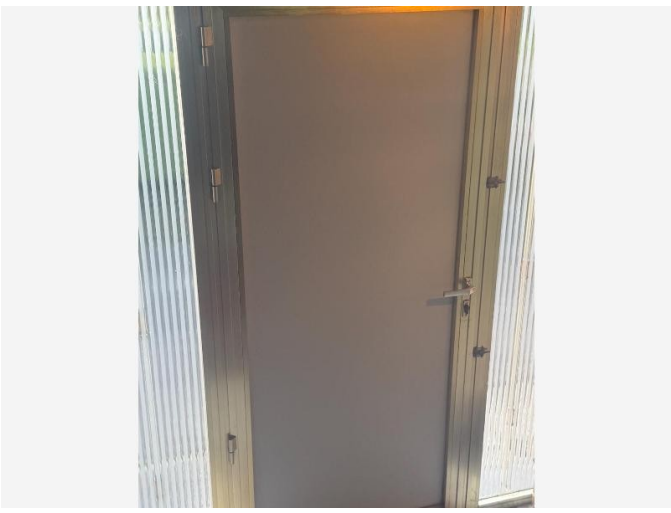
Fiche 9: Deur

Asbestmateriaal

Beschrijving	Deur
Omgeving	Grenst aan binnen- en buitenlucht
Primaire drager	Wandopening verticaal (raam, deur, ...)
Asbestmateriaal	Plaat, paneel, tablet - Geëmailleerd, type Glasal
Bindmiddel van asbestmateriaal	Cement
Gebondenheid op basis van bindmiddel	Hecht
Hoeveelheid (oppervlakte - dikte - aantal)	• 2,00 m^2 - 1,00 cm - 1 stuk
Totaal volume	0,02 m^3
Eenvoudig bereikbaar	Ja
Bevestigingswijze	• Geklemd
Identificatiemethode	De asbestdeskundige beoordeelt het materiaal als asbestverdacht en dus asbesthoudend, en dit zonder monstername. Motivatie: De monstername brengt andere schade aan dan schade die inherent is aan de monstername.
Destructieve handeling voor identificatie	Nee

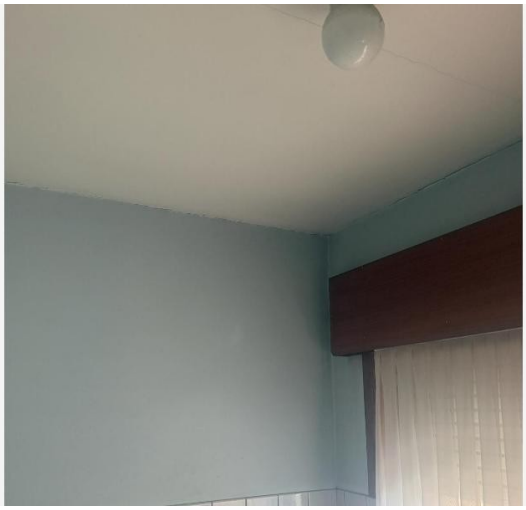
Fiche 12: Pleister plafond

Geen asbest

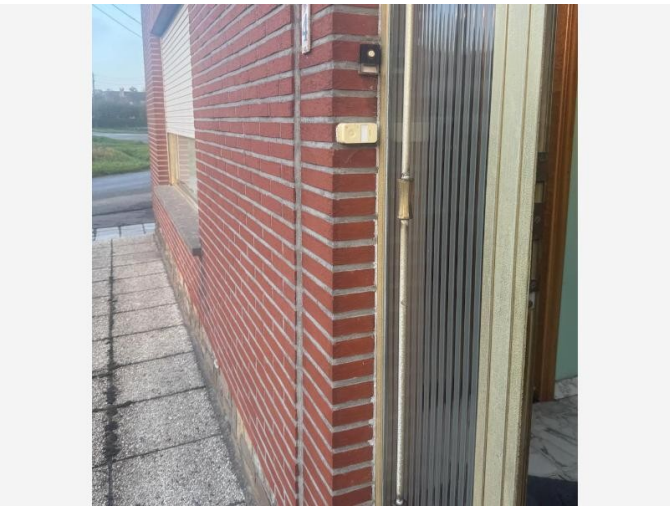
Fiche 13: Mastiek buitenkant

Geen asbest
