Asbestinventarisattest

Kapelstraat 114, 2840 Rumst

Attestnummer : **20261021-000145.000**
Uitgegeven op : **21.10.2026**
Geldig tot : **Onbeperkt** (tenzij de toestand wijzigt)

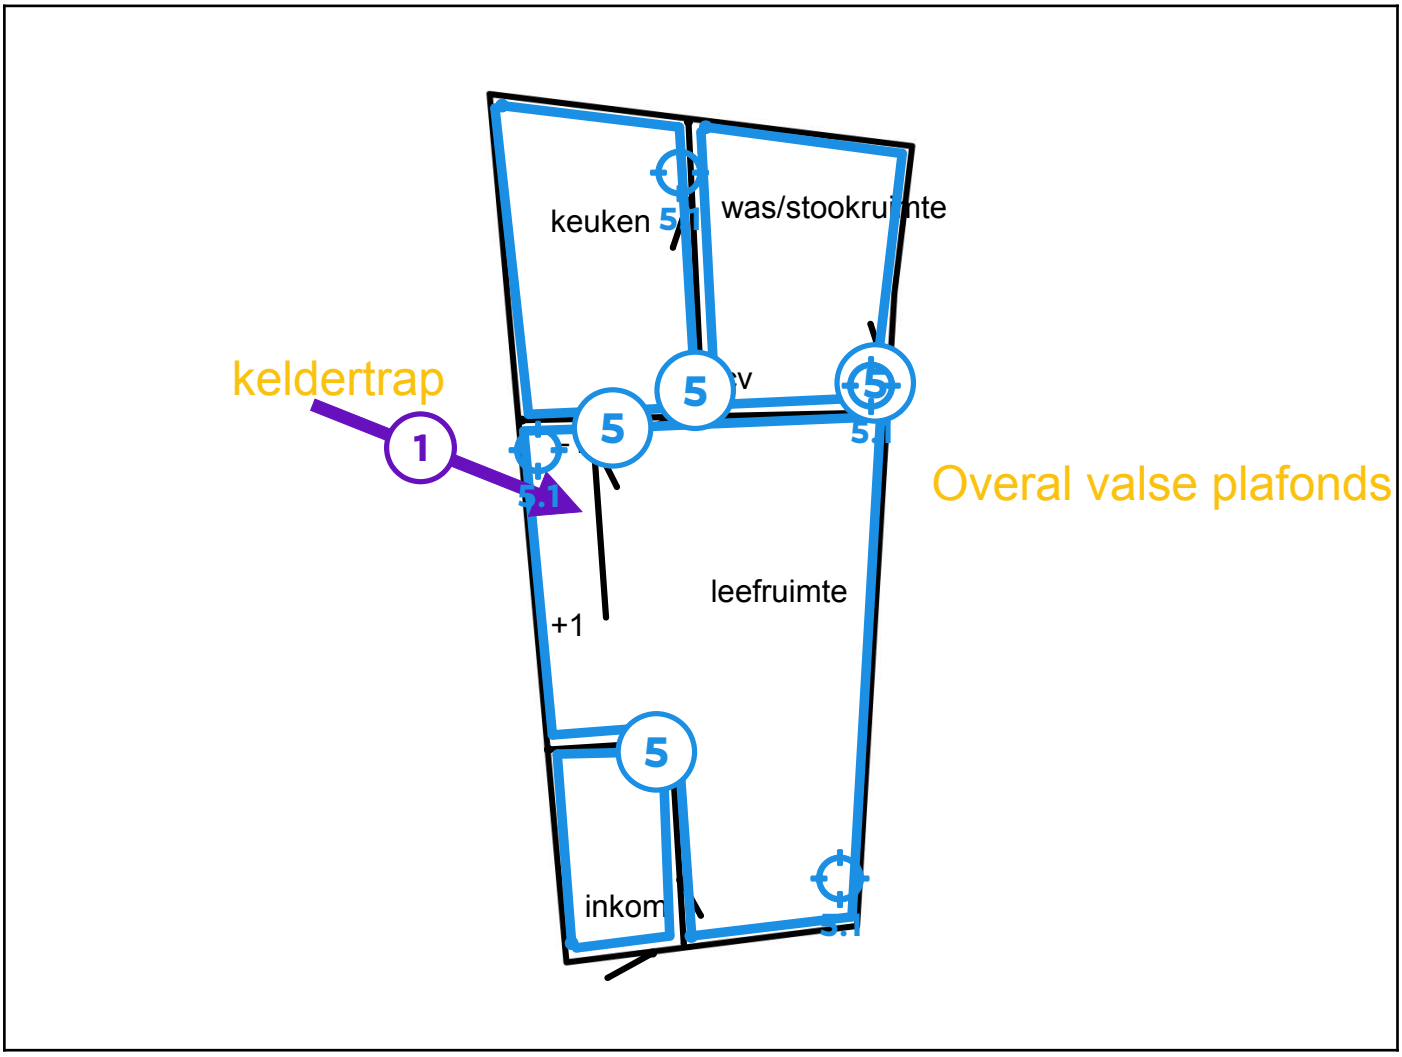
Plan 1.1: Gelijkvloers

Beschrijving	Type	Actie
1. Kelder lager dan 1.5 meter	Beperking	-
2. Valse plafonds	Advies	-
5. Pleisterwerk muren	Geen asbest	-
5.1 Code: 1	Mengmonster	-

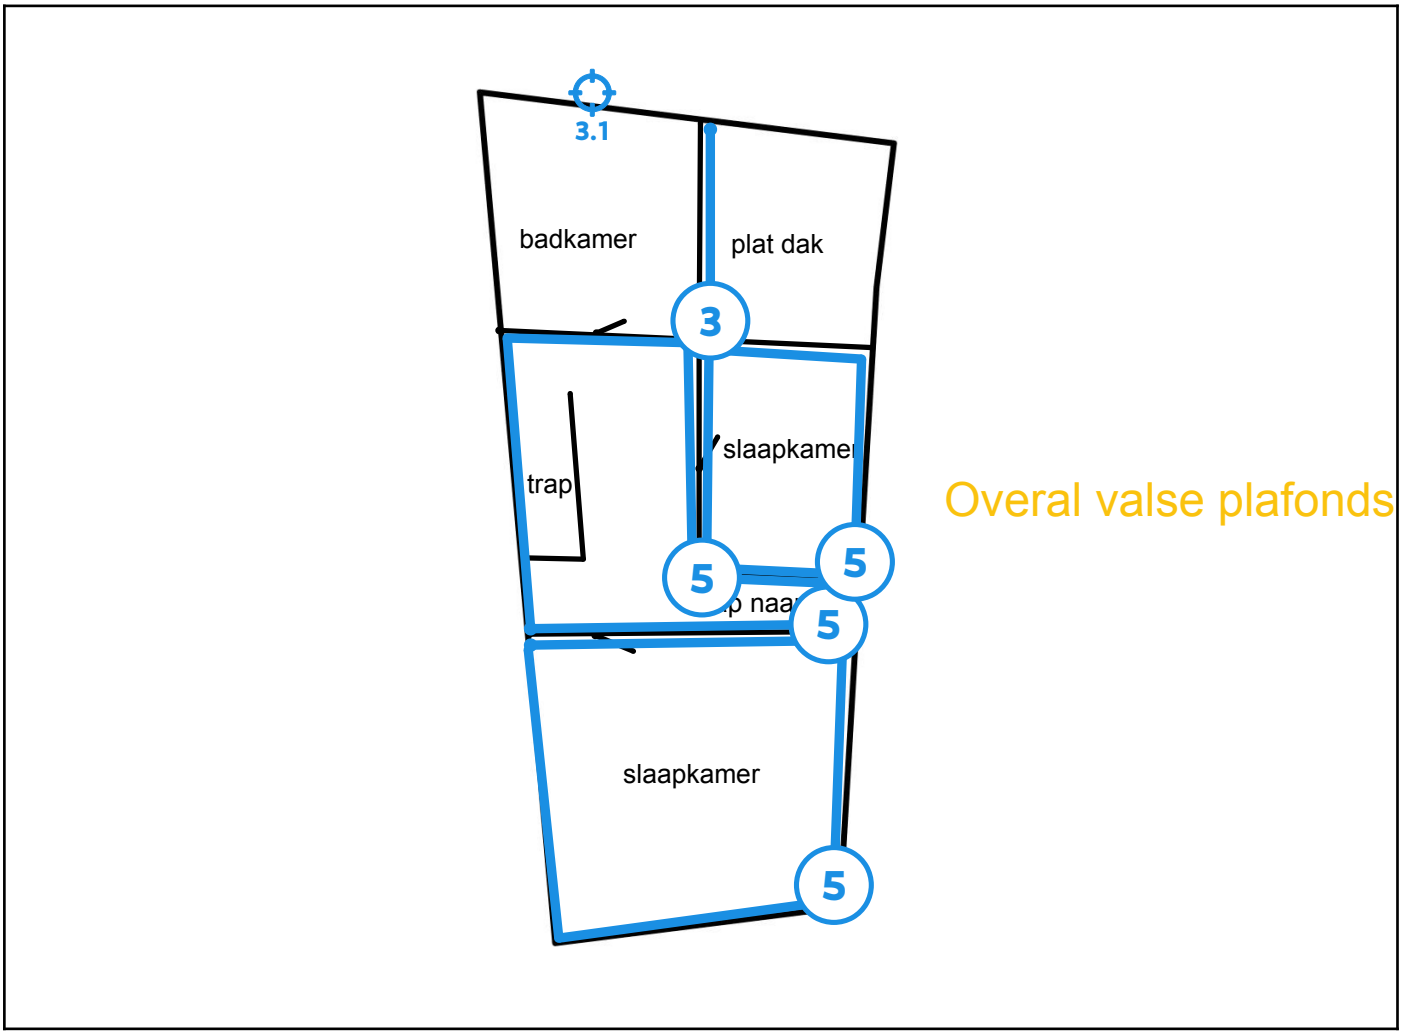
Plan 1.2: Verdieping

Beschrijving	Type	Actie
2. Valse plafonds	Advies	-
3. Leien zijgevel (tegen badkamer)	Geen asbest	-
3.1 Code: 2	Puntmonster	-
5. Pleisterwerk muren	Geen asbest	-

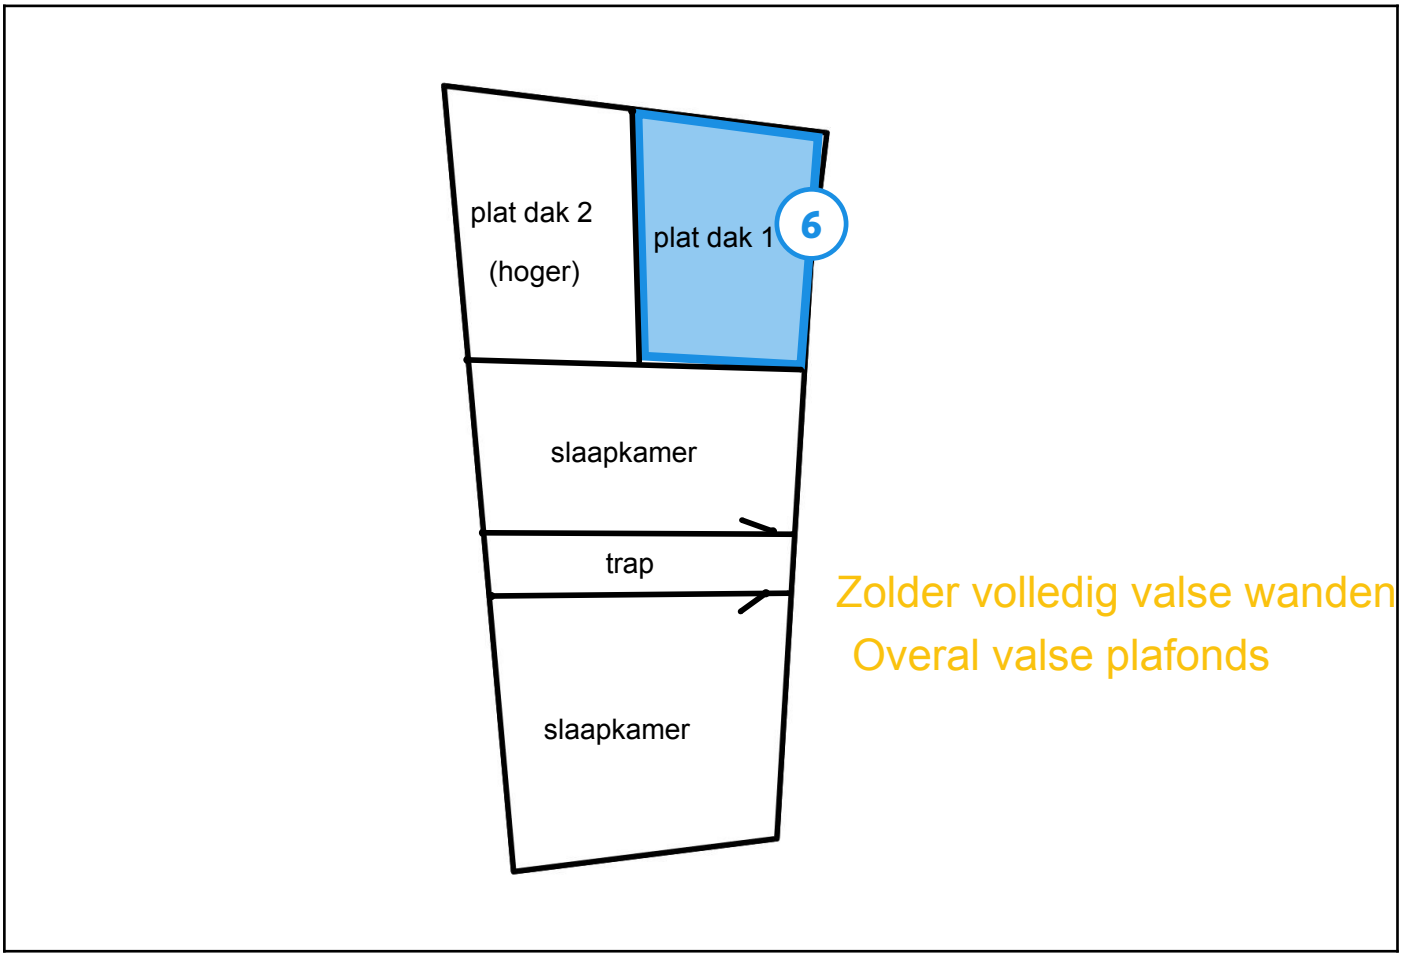
Plan 1.3: Zolder

Beschrijving	Type	Actie
2. Valse plafonds	Advies	-
5. Pleisterwerk muren	Geen asbest	-
6. Roofing plat dak 1	Geen asbest	-

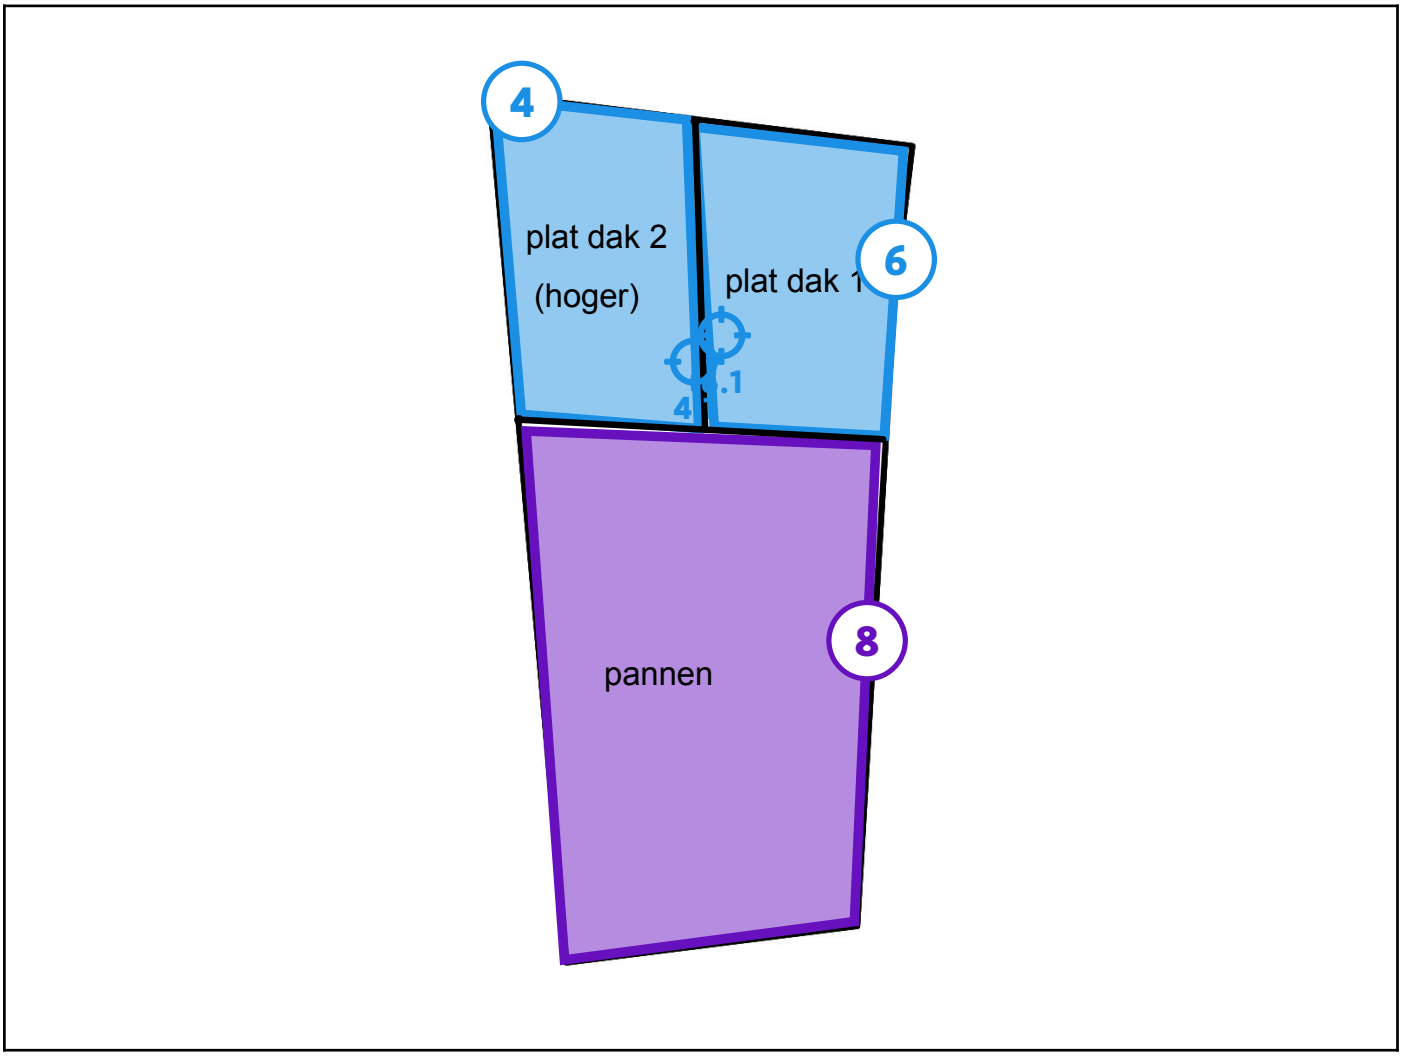
Plan 1.4: Dak

Beschrijving	Type	Actie
4. Roofing plat dak 2 (hoger)	Geen asbest	-
4.1 Code: 4	Puntmonster	-
6. Roofing plat dak 1	Geen asbest	-
6.1 Code: 3	Puntmonster	-
8. Onderdak	Overige ruimte of materiaal	-

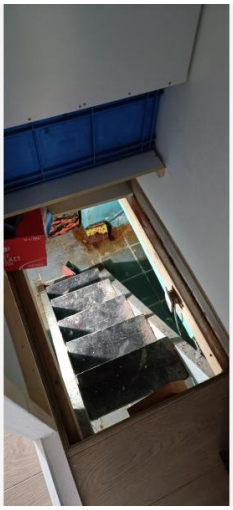
Fiche 1: Kelder lager dan 1.5 meter

Permanente beperking

Reden: Er is geen volledige risicobeoordeling mogelijk

Uitleg van de asbestdeskundige: In het inspectieprotocol behoort een ruimte lager dan 1,5 m niet tot het onderzoek.

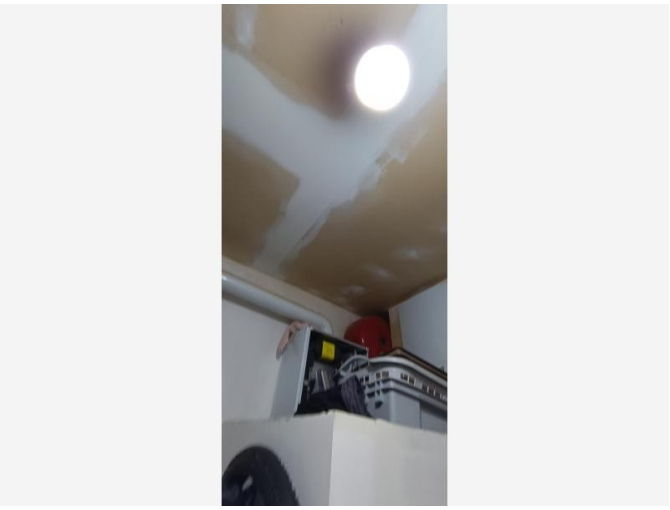
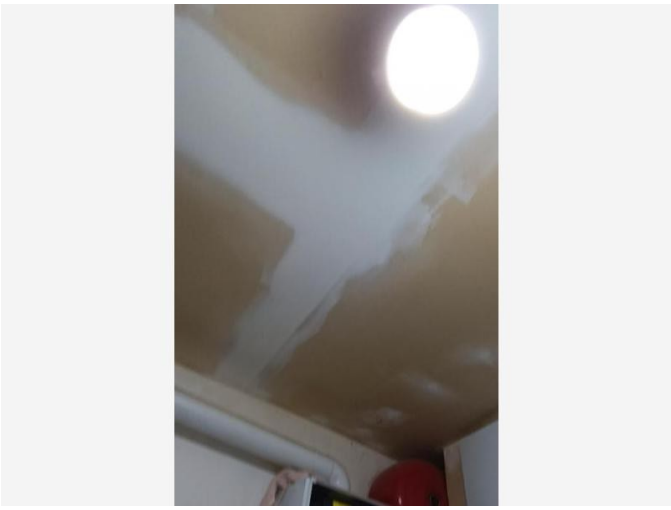
Fiche 2: Valse plafonds

Alle plafonds zijn afgewerkt met valse plafonds in plaatmateriaal. Het is niet duidelijk of er pleisterwerk aanwezig is achter deze valse plafonds, het is aangewezen om bijkomend onderzoek uit te voeren bij werken.
