Asbestinventarisattest

Dorpsstraat 27B/2, 2221 Heist-op-den-Berg

Attestnummer : **20230424-000578.000**
Uitgegeven op : **24.04.2023**
Geldig tot : **24.04.2033**

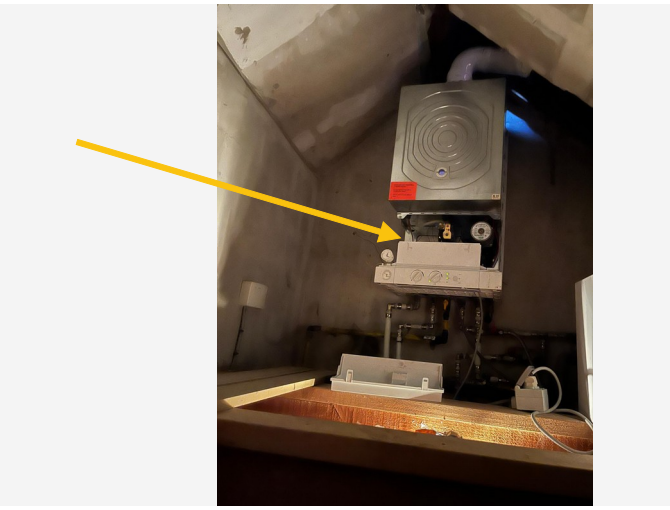
Fiche 1: CV ketel

Geen asbest

Beschrijving	CV ketel
Omgeving	Binnen
Identificatiemethode	Vaststelling met bewijsdocument, zonder monstername
Destructieve handeling voor identificatie	Nee
Opmerking	Zie factuur 2006
