Asbestinventarisattest

Battelsesteenweg 365, 2800 Mechelen

Attestnummer : **20261024-000009.000**
Uitgegeven op : **24.10.2026**
Geldig tot : **24.10.2036**

Asbestveilig (maar niet asbestvrij)

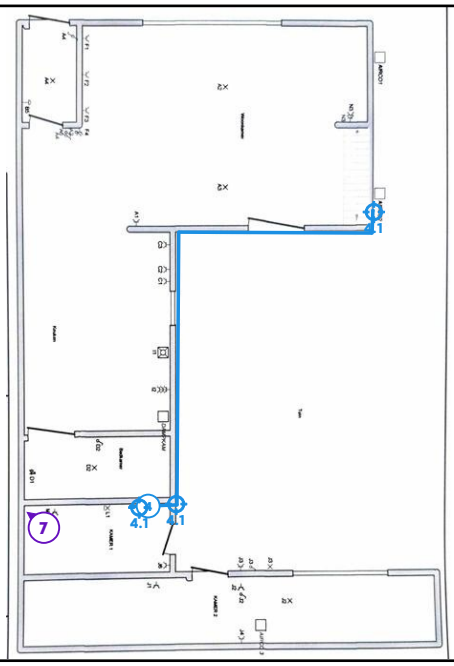
Plan 1.1: Gelijkvloers

Beschrijving	Type	Actie
4. Cementering gevel	Geen asbest	-
4.1 Code: M01	Mengmonster	-
7. Boiler warmtepomp	Overige ruimte of materiaal	-

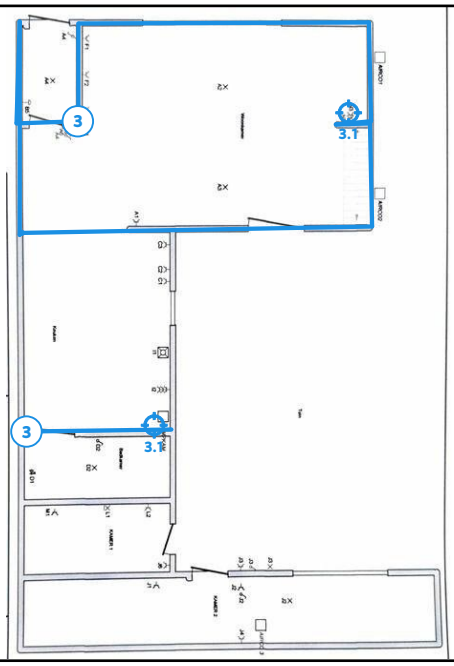
Plan 1.2: Gelijkvloers muren

Beschrijving	Type	Actie
3. Pleister muren	Geen asbest	-
3.1 Code: M03	Mengmonster	-

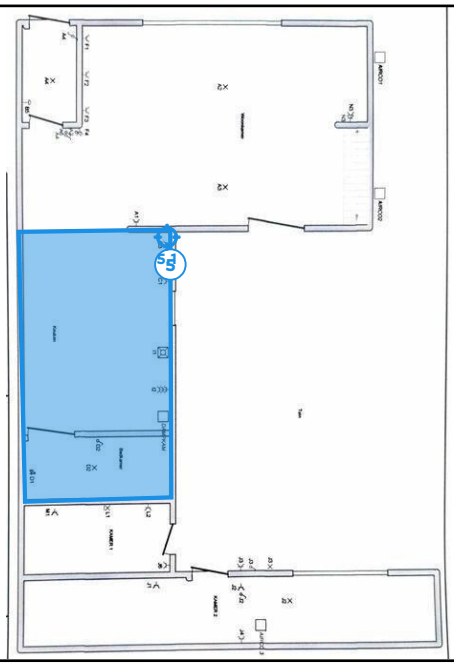
Plan 1.3: Gelijkvloers dak

Beschrijving	Type	Actie
5. Roofing	Geen asbest	-
5.1 Code: M02	Puntmonster	-

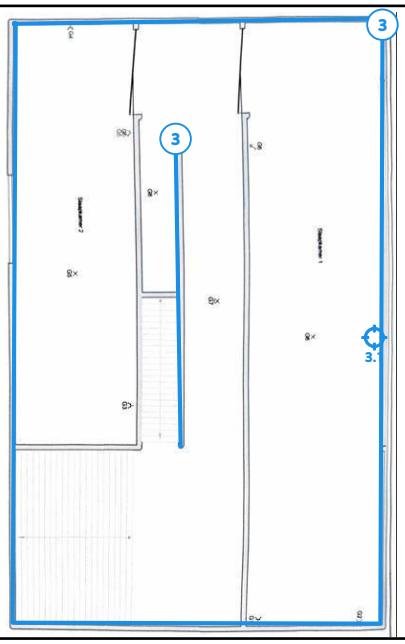
Plan 1.4: 1e verdieping

Beschrijving	Type	Actie
3. Pleister muren	Geen asbest	-
3.1 Code: M03	Mengmonster	-

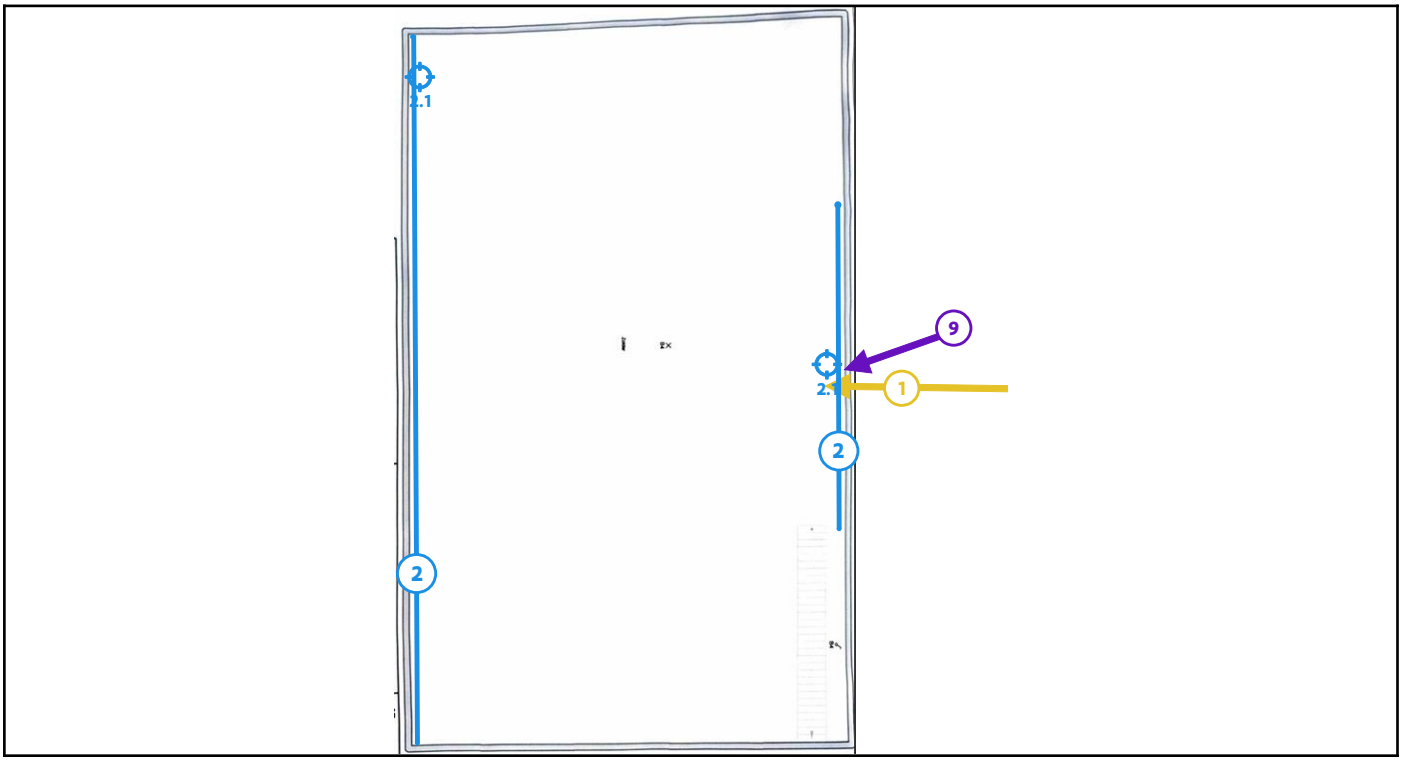
Beschrijving	Type	Actie
1. Cementering schoorsteen	Asbestmateriaal	Zorgvuldig beheren
2. Cementering zolder	Geen asbest	-
2.1 Code: M04	Mengmonster	-
9. Schoorsteen	Overige ruimte of materiaal	-

Beschrijving	Notitie	Terug te vinden op plannen
Fiche 9: Schoorsteen	Mogelijk kunnen zich nog asbesthoudende toepassingen bevinden in de schoorsteen. Niet inspecteerbaar langs de binnenzijde van de woning.	Plan 1.6: Zolder

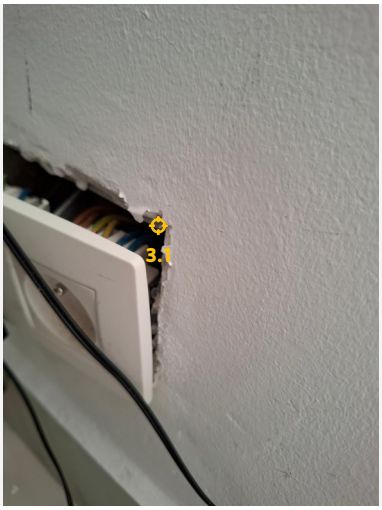
Fiche 3: Pleister muren

Geen asbest

#	Type	Referentie	Resultaat
3.1	Mengmonster	M03	Geen asbest
