Asbestinventarisattest

Oude Leestsebaan 140, 2800 Mechelen

Attestnummer : **20231124-000407.000**
Uitgegeven op : **24.11.2023**
Geldig tot : **24.11.2033**

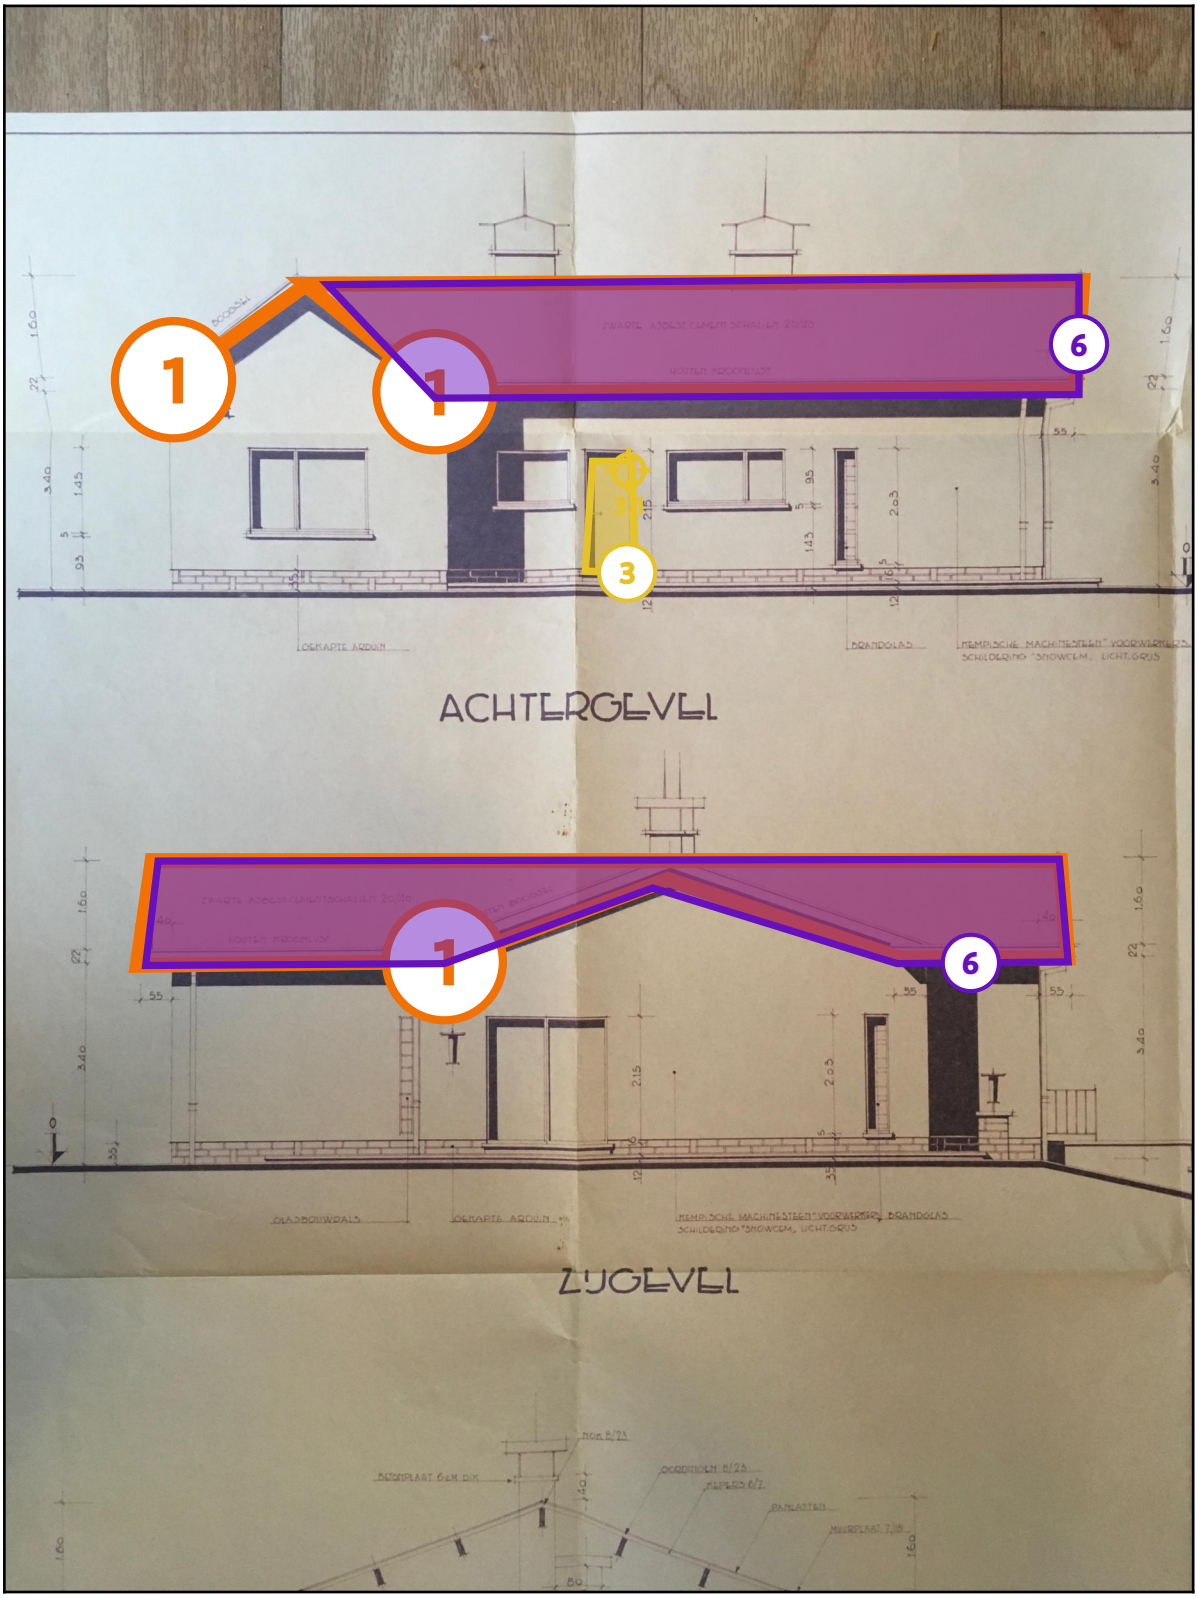
Plan 1.1: image

1. Asbest leien dak	Asbestmateriaal	Verwijderen
3. Glasal deuren	Asbestmateriaal	Zorgvuldig beheren
3.1 Code: 2023-100-MO140P04	Puntmonster	-
6. Onderdak	Advies	-

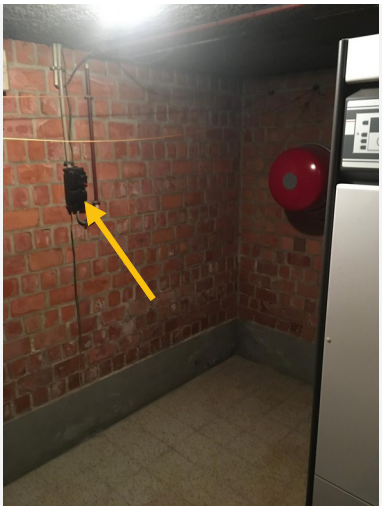
Fiche 2: Bakelieten electriciteitsinfrastructuur

Eindbeoordeling materiaalrisico	Verhoogd materiaalrisico en/of verhoogde kans op vezelvrijgave

Gebondenheid	Categorie 1: hechtgebonden in oorsprong
Asbestsoort (vezeltype)	Crocidoliet aanwezig
Asbestconcentratie	Laag (< 50%)
Afschermingsgraad van het gehele materiaal	Geheel of deels (ook) vrij aan de binnenlucht
Toestand van het materiaal	Licht beschadigd, licht verweerd. Intact materiaal type Pical – asbestboard of categorie III 'gebondenheid'

Beschrijving	Bakelieten electriciteitsinfrastructuur
Omgeving	Binnen
Primaire drager	Communicatie en elektrische infrastructuur en uitrusting
Asbestmateriaal	Plaat, paneel, tablet - Type Bakeliet
Bindmiddel van asbestmateriaal	Kunststof of -hars
Gebondenheid op basis van bindmiddel	Hecht
Hoeveelheid (oppervlakte - dikte - aantal)	• 0,06 m^2 - 0,30 cm - 1 stuk
Totaal volume	< 0,001 m^3

Verwijderen

- Zorg voor een veilig beheer. Vermijd het beschadigen van het asbestmateriaal. Controleer de toestand jaarlijks op wijzigingen.

- Eenvoudige handelingen: mag via doe-het-zelf of door werknemer(s) met opleidingsattest eenvoudige handelingen
  Deze binnenshuis hechtgebonden asbest is niet beschadigd en mag door een bevoegd persoon, na afsluiten elektriciteit, afgevoerd worden indien het materiaal zonder breken of bijkomende beschadiging kan vrijgemaakt worden. Neem hierbij wel alle voorzorgen voor persoonlijke bescherming (FFP3-mondmasker; overall, zorg dat alles goed toe zit; alle gedragen kleding en schoenen direct na de klus afspoelen en wassen; maak alle toegangswegen toe; de asbest zo snel mogelijk verpakken en afdekken; gebruik geen elektrische apparaten zoals slijpschijven of boren; maak zo weinig mogelijk stof; demonteer rustig en veilig) en neem de instructies van uw lokaal afvoerpunt of recyclagepark in acht. Ook kan u een aannemer met opleidingsattest “eenvoudige handelingen” hiervoor inschakelen.

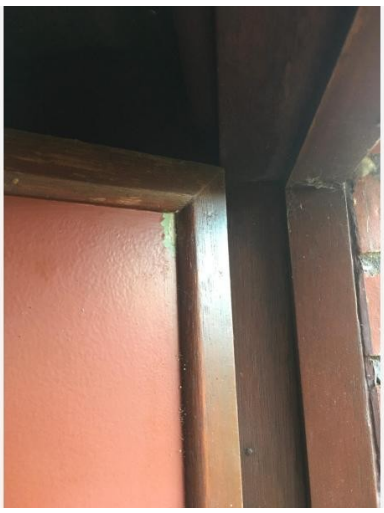
Fiche 3: Glasal deuren

Eindbeoordeling materiaalrisico	Laag materiaalrisico en/of verlaagde kans op vezelvrijgave

Gebondenheid	Categorie 1: hechtgebonden in oorsprong
Asbestsoort (vezeltype)	Alleen chrysotiel
Asbestconcentratie	Laag (< 50%)
Afschermingsgraad van het gehele materiaal	Geheel of deels (ook) vrij aan de binnenlucht
Toestand van het materiaal	Licht beschadigd, licht verweerd. Intact materiaal type Pical – asbestboard of categorie III 'gebondenheid'

#	Type	Referentie	Resultaat
3.1	Puntmonster	2023-100-MO140P04	Chrysotiel

Zorgvuldig beheren

- Zorg voor een veilig beheer. Vermijd het beschadigen van het asbestmateriaal. Controleer de toestand jaarlijks op wijzigingen.

- Eenvoudige handelingen: mag via doe-het-zelf of door werknemer(s) met opleidingsattest eenvoudige handelingen
  Indien de deur in zijn geheel worden vervangen, mag dit via doe-het-zelf afgevoerd worden. Neem hierbij wel alle voorzorgen voor persoonlijke bescherming (FFP3-mondmasker; overall, zorg dat alle goed toe zit; alle gedragen kleding en schoenen direct na de klus afspoelen en wassen; maak alle toegangswegen toe; de asbest zo snel mogelijk verpakken en afdekken; gebruik geen elektrische apparaten zoals slijpschijven of boren; maak zo weinig mogelijk stof; demonteer rustig en veilig), zorg dat er niemand anders in de buurt is en neem de instructies van uw lokaal afvoerpunt of recyclagepark in acht. Ook kan u een aannemer met opleidingsattest “eenvoudige handelingen” hiervoor inschakelen.

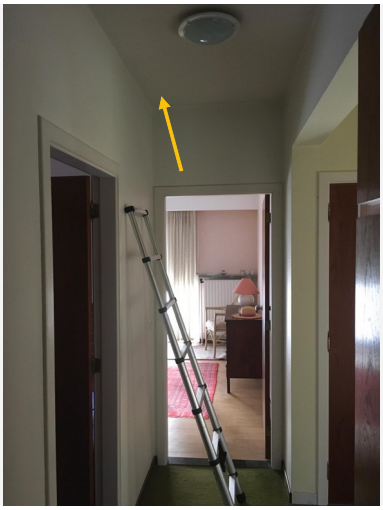
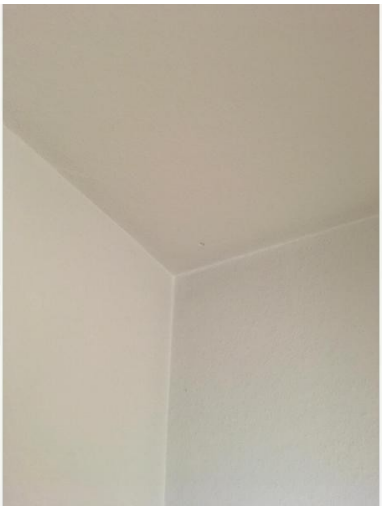
Fiche 8: Pleister plafond

Geen asbest

#	Type	Referentie	Resultaat
8.1	Mengmonster	2023-100-MO140P02	Geen asbest

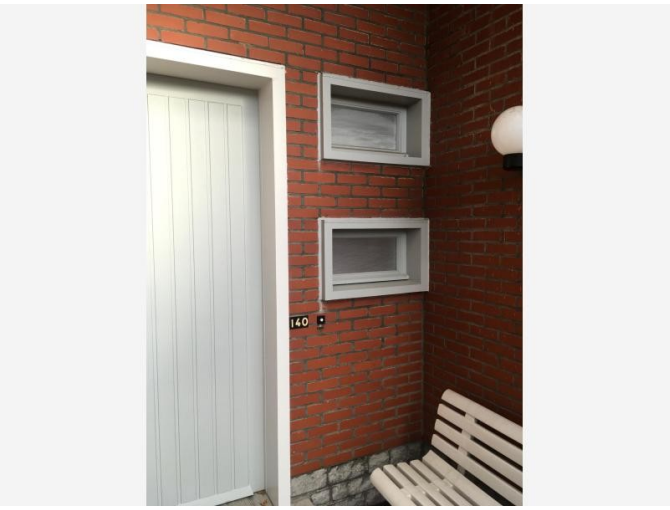
Fiche 10: Grijze mastiek schrijnwerk-gevel

Geen asbest

#	Type	Referentie	Resultaat
10.1	Puntmonster	2023-100-MO140P05	Geen asbest
