Asbestinventarisattest

Bareelstraat 101, 2580 Putte

Attestnummer : **20261026-000116.000**
Uitgegeven op : **26.10.2026**
Geldig tot : **Onbeperkt** (tenzij de toestand wijzigt)

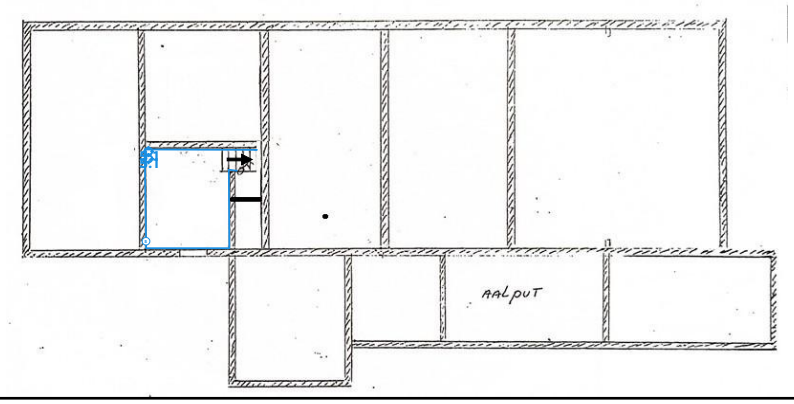
Plan 1.1: Kelder

Beschrijving	Type	Actie
5. Cementering binnenmuren	Geen asbest	-
5.1 Code: M02	Mengmonster	-

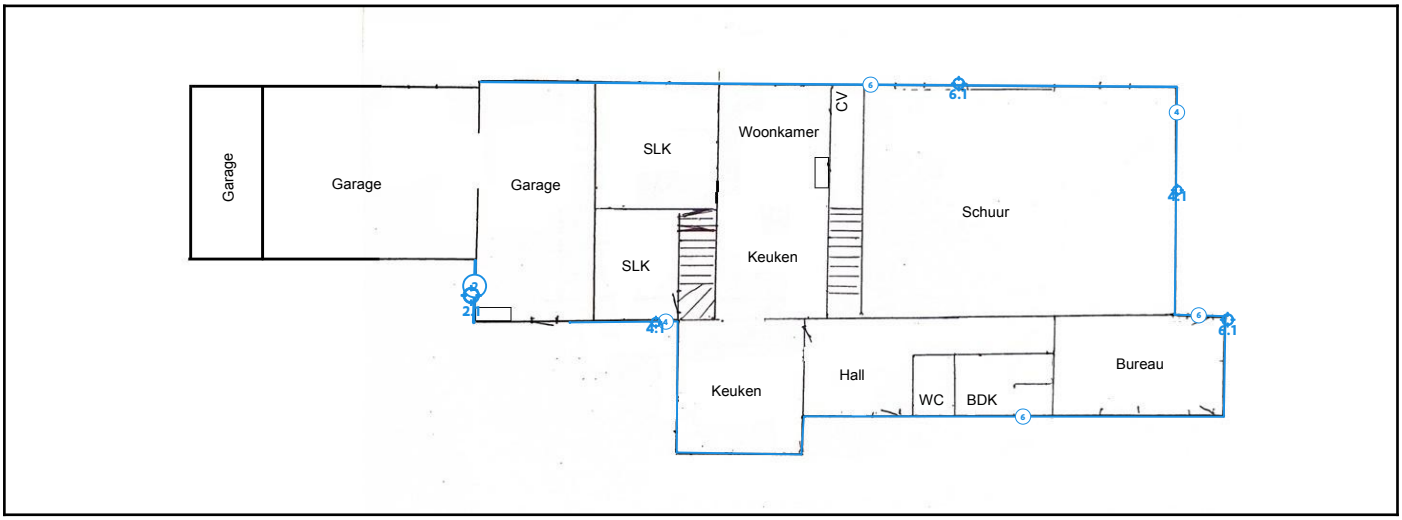
Plan 1.2: Gelijkvloers

Beschrijving	Type	Actie
2. Vochtkering	Geen asbest	-
2.1 Code: M05	Puntmonster	-
4. Cementering buitengevel	Geen asbest	-
4.1 Code: M06	Mengmonster	-
6. Crepi	Geen asbest	-
6.1 Code: M07	Mengmonster	-

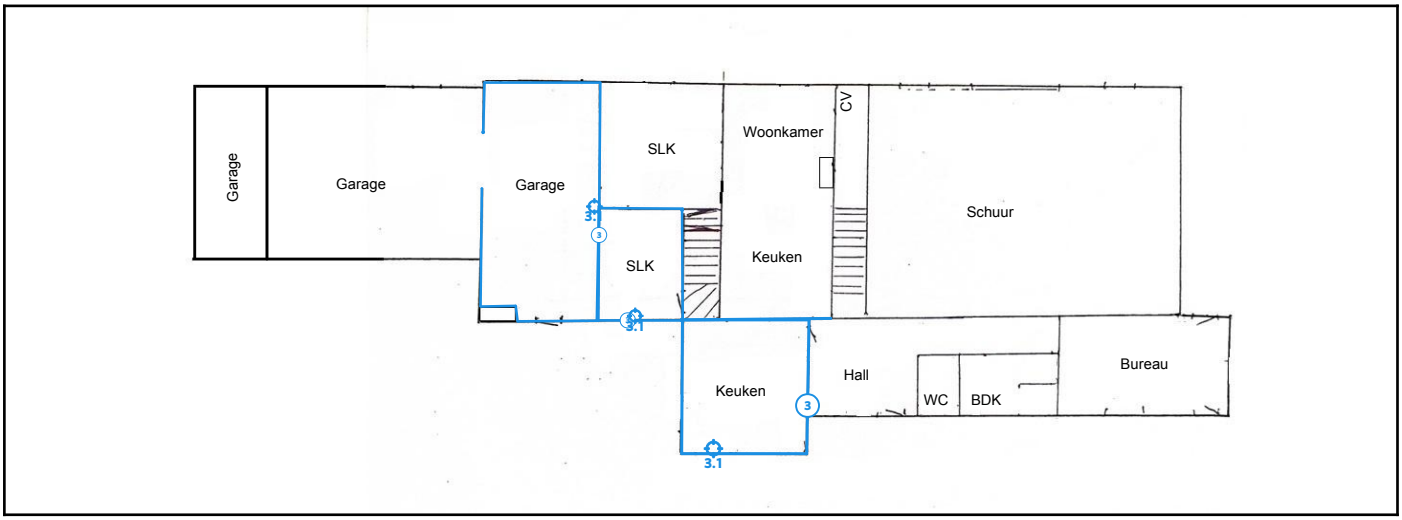
Plan 1.3: Gelijkvloers muren

Beschrijving	Type	Actie
3. Pleister muren	Geen asbest	-
3.1 Code: M01	Mengmonster	-

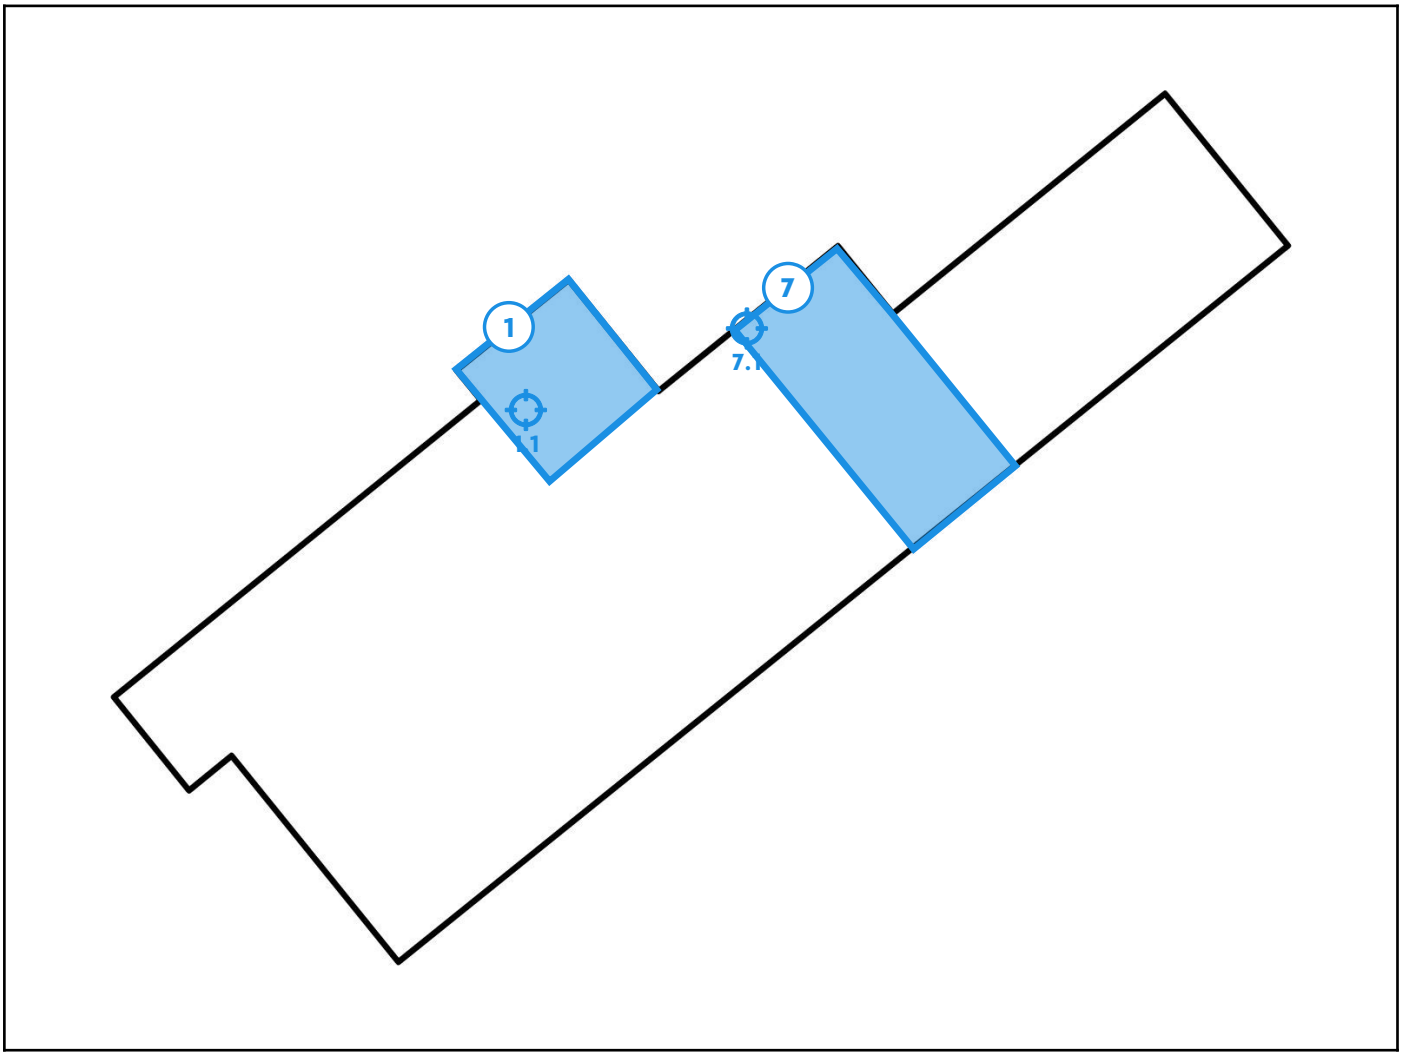
Plan 1.8: Dak

Beschrijving	Type	Actie
1. Roofing dak keuken	Geen asbest	-
1.1 Code: M03	Puntmonster	-
7. Roofing dak garage	Geen asbest	-
7.1 Code: M04	Puntmonster	-

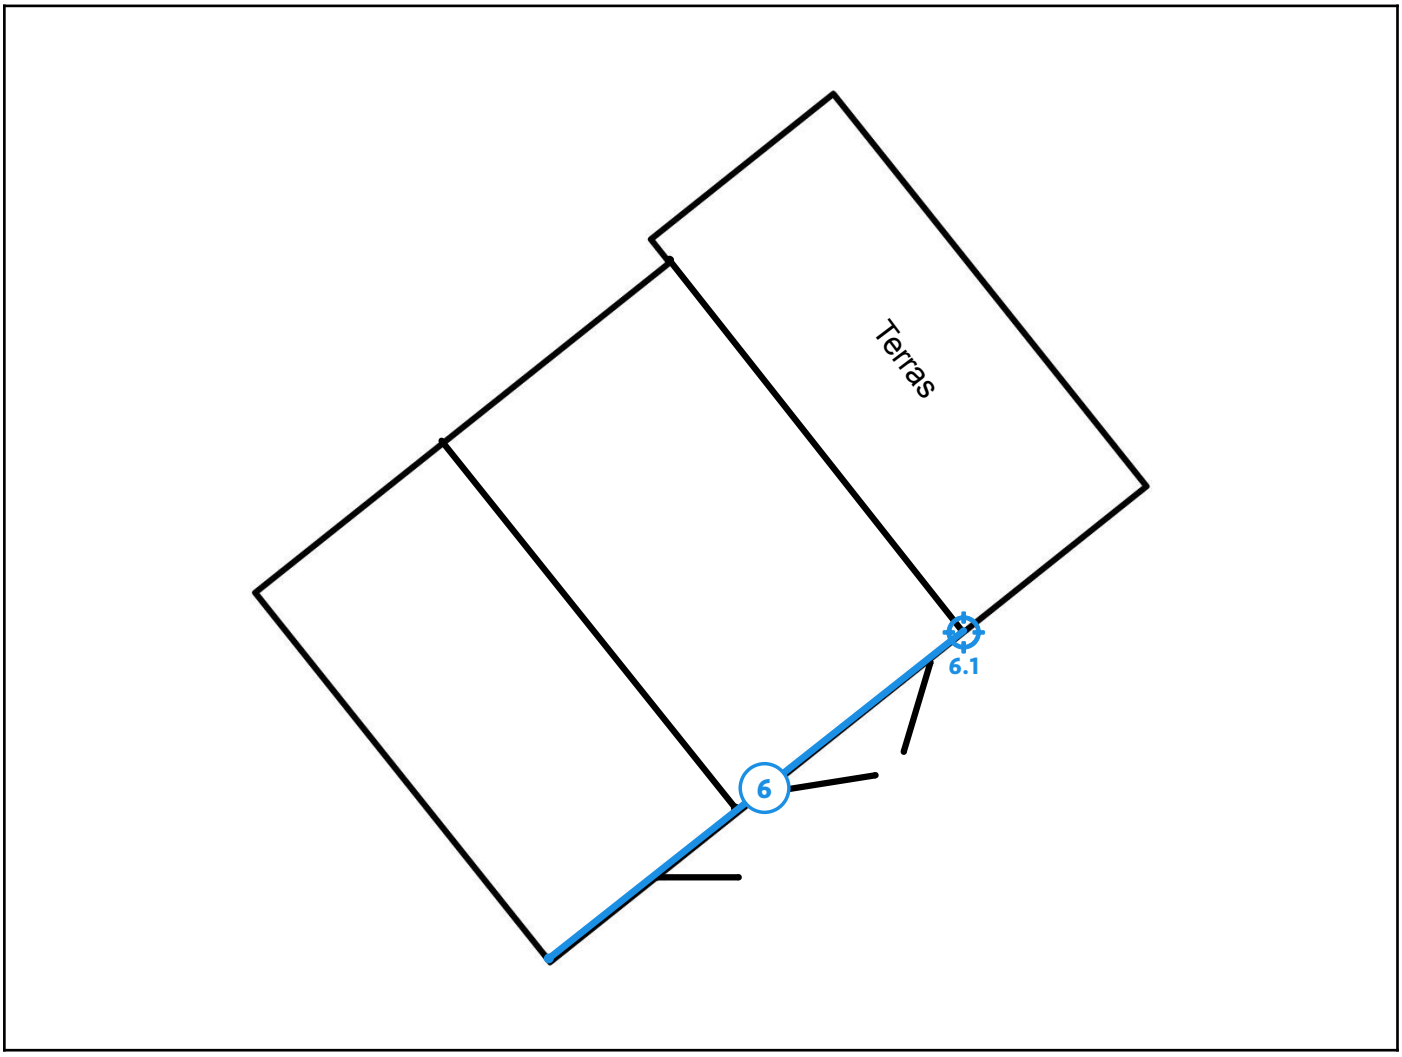
Plan 2.1: Tuinberging plan

Beschrijving	Type	Actie
6. Crepi	Geen asbest	-
6.1 Code: M07	Mengmonster	-

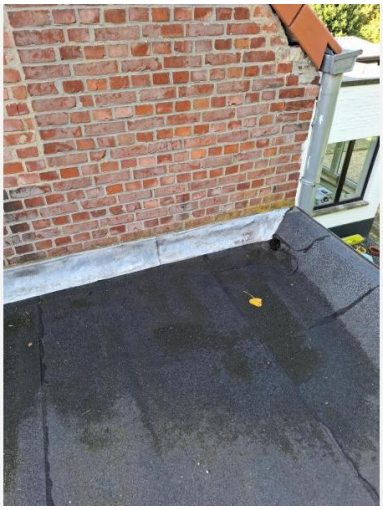
Fiche 7: Roofing dak garage

Geen asbest

#	Type	Referentie	Resultaat
7.1	Puntmonster	M04	Geen asbest
