Asbestinventarisattest

Hardenvoort 12, 2060 Antwerpen

Attestnummer : **20261026-000023.000**
Uitgegeven op : **26.10.2026**
Geldig tot : **Onbeperkt** (tenzij de toestand wijzigt)

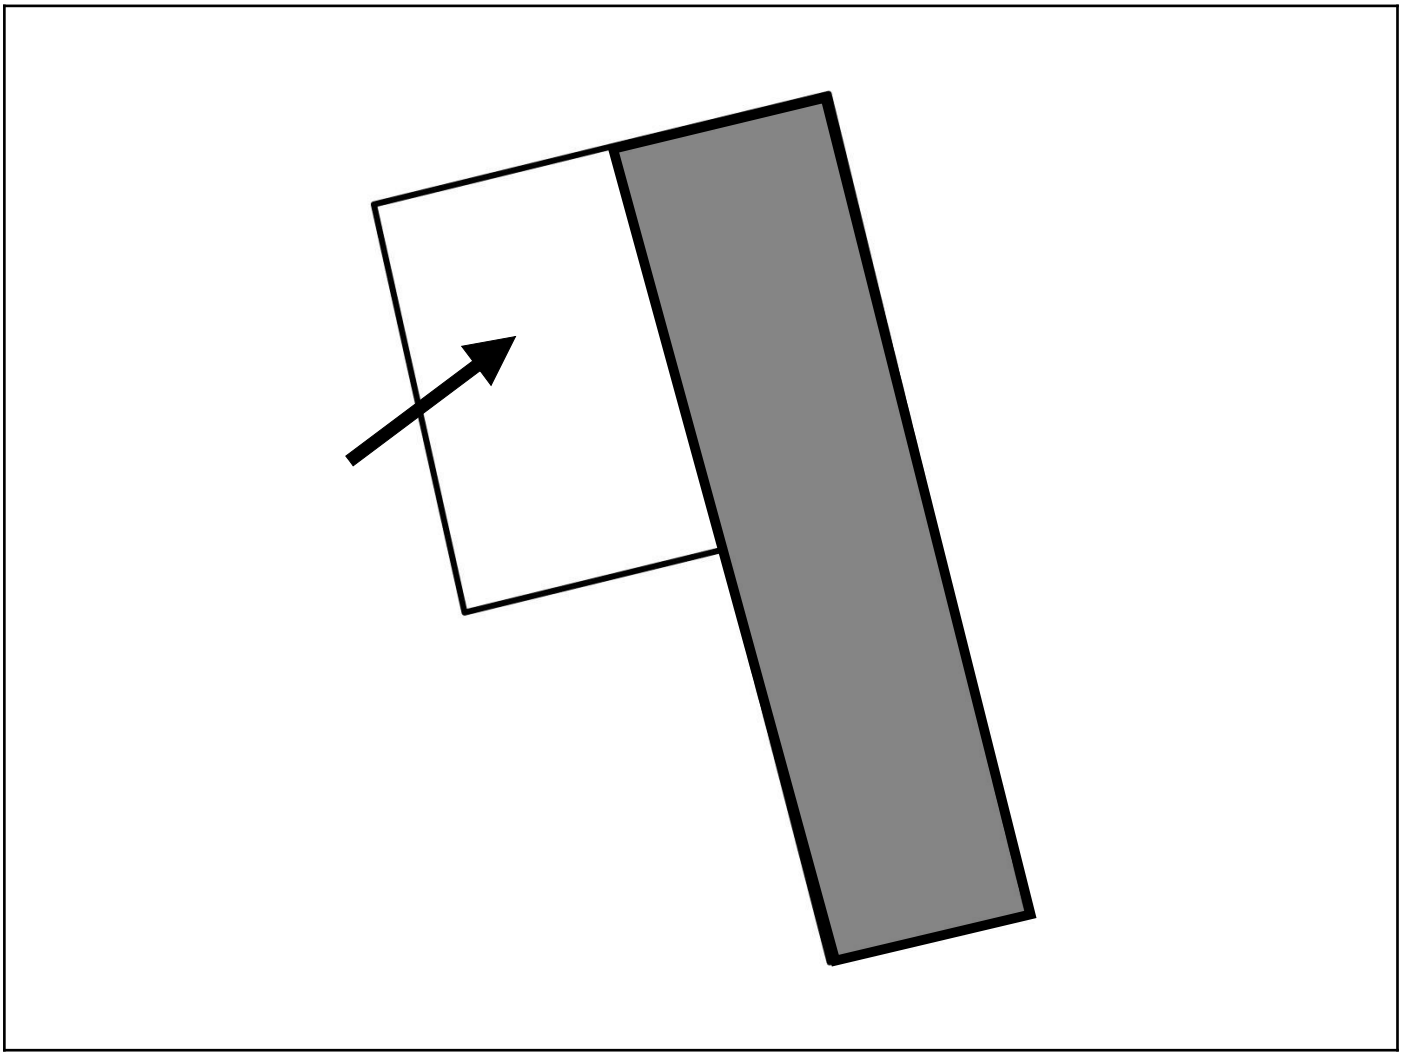
Plan 2.1: Plat dak

Geen asbest

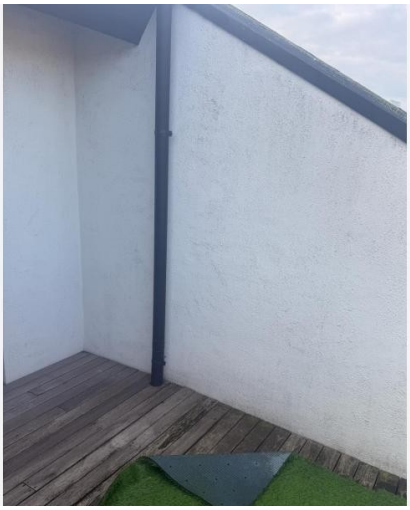
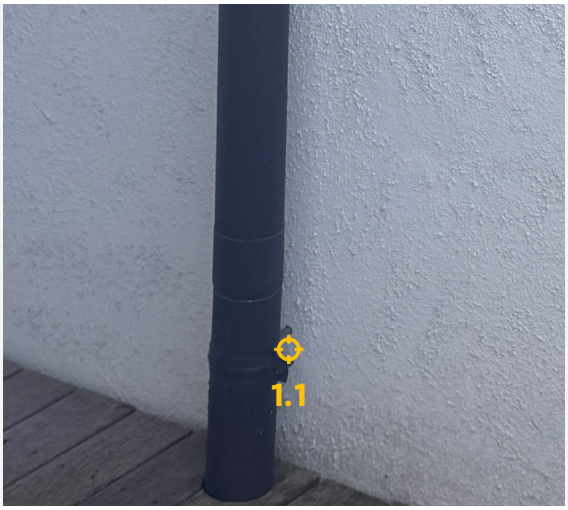
Fiche 1: crepi

Geen asbest

Conclusie

#	Type	Referentie	Resultaat
1.1	Mengmonster	M03	Geen asbest

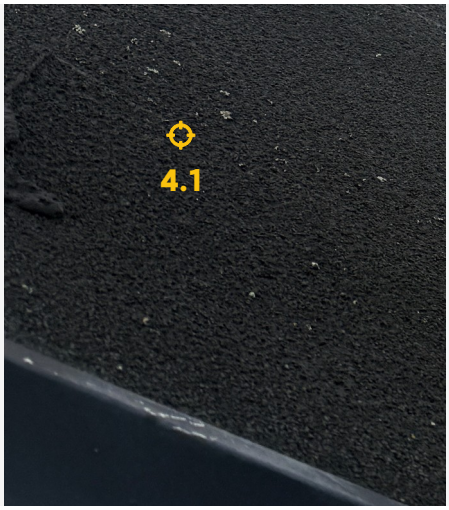
Fiche 4: roofing dak

Geen asbest

Conclusie

#	Type	Referentie	Resultaat
4.1	Puntmonster	M04	Geen asbest
