Verslag huishoudelijke elektrische installatie op laagspanning en zeer lage spanning

Referentie: **011-20261006-01**	Datum controle: **06/10/2026**
Keurder: **011**

Eigenaar:	**Rita Van Vlasselaer**	EAN-code:	**Onbekend**
Adres installatie:	**Beukheuvel 6, 2500 - Lier**	Nummer teller(s):	**1LGZ0572530122 en 1LGZ0470514186**
		Distributienetbeheerder installatie:	**Fluvius**
Datum uitvoering installatie:	☑ Vóór 01/10/1981 ☐ Tussen 01/10/1981 en 01/06/2020 ☐ Vanaf 01/06/2020		
Type:	☑ Wooneenheid ☐ Niet-huishoudelijk ☐ PV ☐ Batterij ☐ Laadpaal

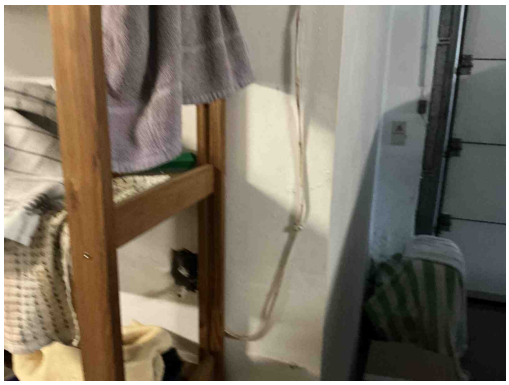
C27 - Het gebruik van geleiders van het type VTLmB (côte-à-côte) is niet toegestaan (Boek 1: 1.4.2.1).
Opmerking: Oa garage

C28 - Niet gebruikte leidingen onder spanning zijn niet op een degelijke manier geïsoleerd of verwijderd (Boek 1: 4.2.1.1).
Opmerking: Oa garage

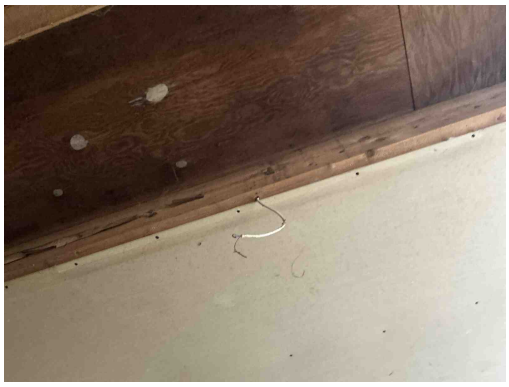
C27 - Het gebruik van geleiders van het type VTLmB (côte-à-côte) is niet toegestaan (Boek 1: 1.4.2.1).
Opmerking: Oa garage

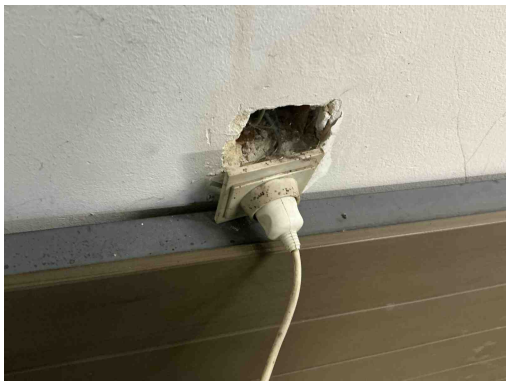
C28 - Niet gebruikte leidingen onder spanning zijn niet op een degelijke manier geïsoleerd of verwijderd (Boek 1: 4.2.1.1).
Opmerking: Oa garage

C38 - Het gebruikte kabeltype (snoerkabel) voldoet niet aan de specificaties die van toepassing zijn op voedingsleidingen voor vaste installatie (Boek 1: 1.4.2.1, 5.2.6.2).
Opmerking: Oa garage

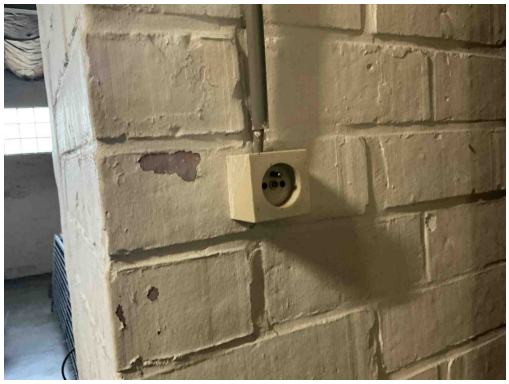
T11 - De contactdozen waarvan de toegekende stroomsterkte maximaal 16A en de toegekende spanning maximaal 250V bedraagt en niet bedoeld zijn voor de voeding van een of meerdere verbruikstoestellen voor een specifiek doel en niet geplaatst zijn in of op schakel- en verdeelborden, beschikken niet of IPXX-D (incl. gemeenschappelijke delen residentieel geheel) (Boek 1: 4.2.2.3/5.3.5.2).
Opmerking: Oa garage, keuken

T21d - Het elektrisch materieel is niet geplaatst volgens de voorschriften van de fabrikant/ regels van goed vakmanschap. (Boek 1: 1.4.1.3) Oa materiaal niet geschikt voor de toepassing. Zie plaatsingsfiche fabrikant.
Opmerking: Oa garage

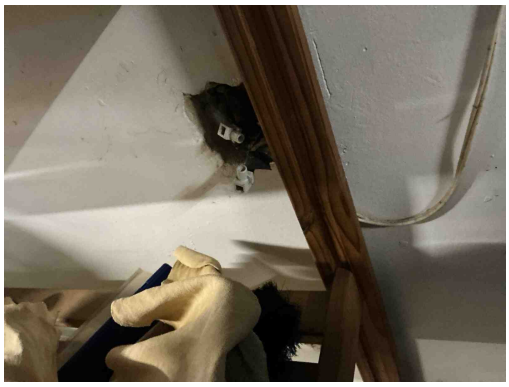
T11 - De contactdozen waarvan de toegekende stroomsterkte maximaal 16A en de toegekende spanning maximaal 250V bedraagt en niet bedoeld zijn voor de voeding van een of meerdere verbruikstoestellen voor een specifiek doel en niet geplaatst zijn in of op schakel- en verdeelborden, beschikken niet of IPXX-D (incl. gemeenschappelijke delen residentieel geheel) (Boek 1: 4.2.2.3/5.3.5.2).
Opmerking: Oa garage, keuken

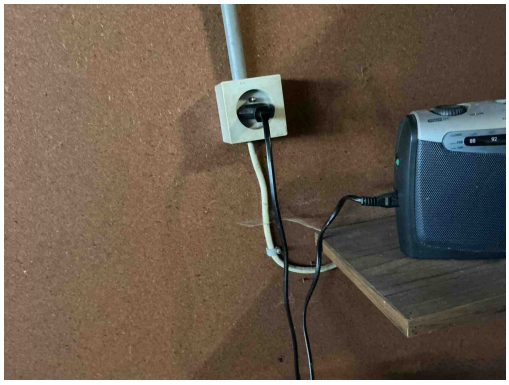
C35 - Er zijn doorverbindingen gemaakt met lusterklemmen; er kon niet aangetoond worden dat deze klemmen geschikt zijn voor de aanwezige spanning, stroom en draadsectie en dat ze “CE” zijn (Boek 1: 1.4.2.1.).
Opmerking: Oa garage

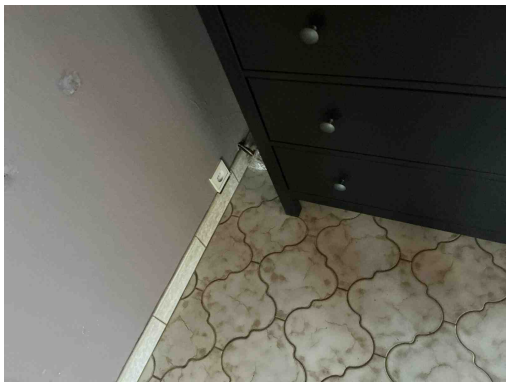
A20 - Er bevindt zich een contactdoos zonder beschermingsgeleider in de elektrische installatie. Deze is niet geplaatst achter een differentieelstroombeschermingsinrichting met grote (max. 30mA) of zeer grote (max. 10mA)gevoeligheid. (Boek 1: 8.2.1.b)
Opmerking: Oa keuken , woonkamer , hal, ...

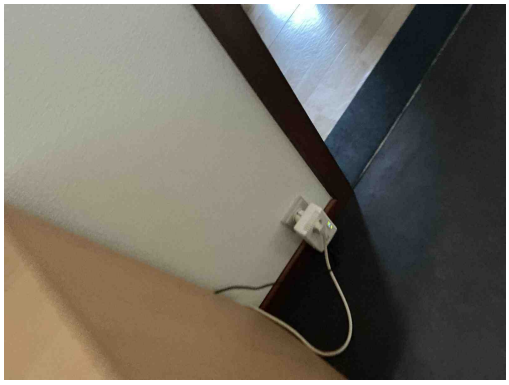
A20 - Er bevindt zich een contactdoos zonder beschermingsgeleider in de elektrische installatie. Deze is niet geplaatst achter een differentieelstroombeschermingsinrichting met grote (max. 30mA) of zeer grote (max. 10mA)gevoeligheid. (Boek 1: 8.2.1.b)
Opmerking: Oa keuken , woonkamer , hal, ...

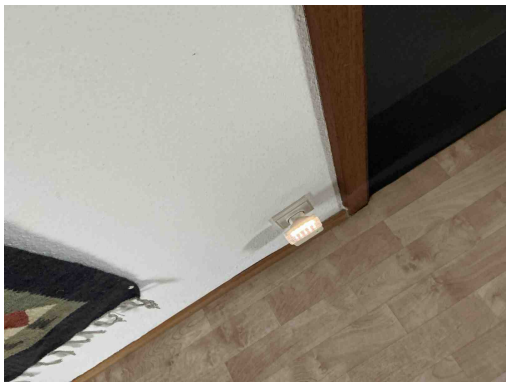
A20 - Er bevindt zich een contactdoos zonder beschermingsgeleider in de elektrische installatie. Deze is niet geplaatst achter een differentieelstroombeschermingsinrichting met grote (max. 30mA) of zeer grote (max. 10mA)gevoeligheid. (Boek 1: 8.2.1.b)
Opmerking: Oa keuken , woonkamer , hal, ...

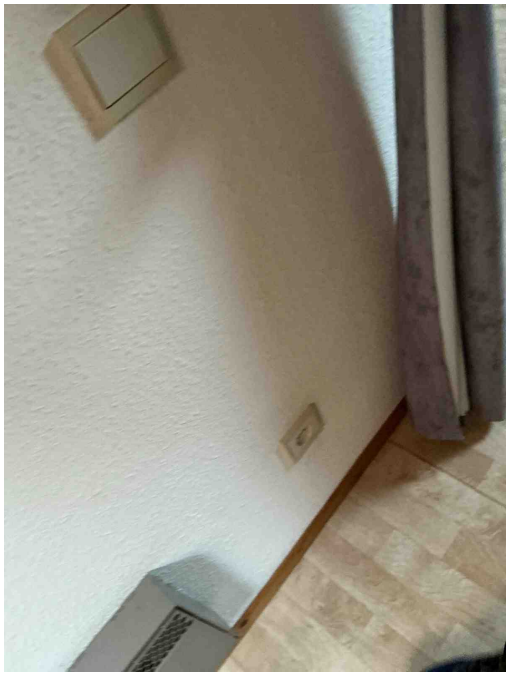
A20 - Er bevindt zich een contactdoos zonder beschermingsgeleider in de elektrische installatie. Deze is niet geplaatst achter een differentieelstroombeschermingsinrichting met grote (max. 30mA) of zeer grote (max. 10mA)gevoeligheid. (Boek 1: 8.2.1.b)
Opmerking: Oa keuken , woonkamer , hal, ...

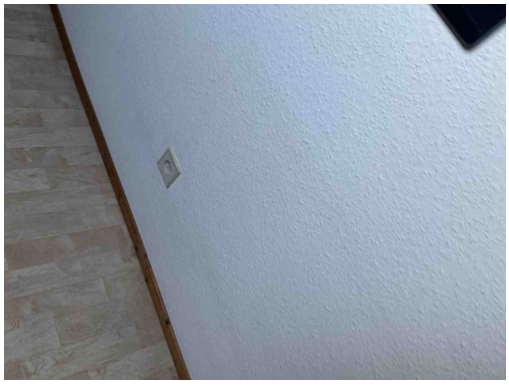
A20 - Er bevindt zich een contactdoos zonder beschermingsgeleider in de elektrische installatie. Deze is niet geplaatst achter een differentieelstroombeschermingsinrichting met grote (max. 30mA) of zeer grote (max. 10mA)gevoeligheid. (Boek 1: 8.2.1.b)
Opmerking: Oa keuken , woonkamer , hal, ...

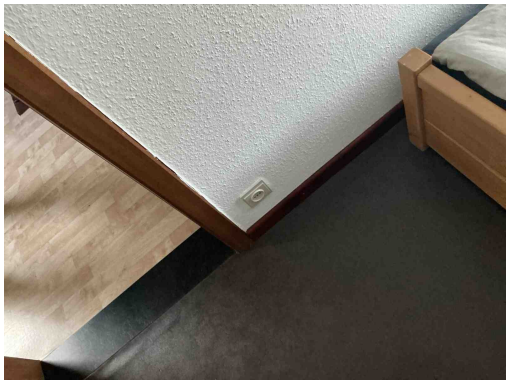
A20 - Er bevindt zich een contactdoos zonder beschermingsgeleider in de elektrische installatie. Deze is niet geplaatst achter een differentieelstroombeschermingsinrichting met grote (max. 30mA) of zeer grote (max. 10mA)gevoeligheid. (Boek 1: 8.2.1.b)
Opmerking: Oa keuken , woonkamer , hal, ...
