Asbestinventarisattest

Beukheuvel 6, 2500 Lier

Attestnummer : **20261012-000525.000**
Uitgegeven op : **12.10.2026**
Geldig tot : **12.10.2031**

Niet-asbestveilig

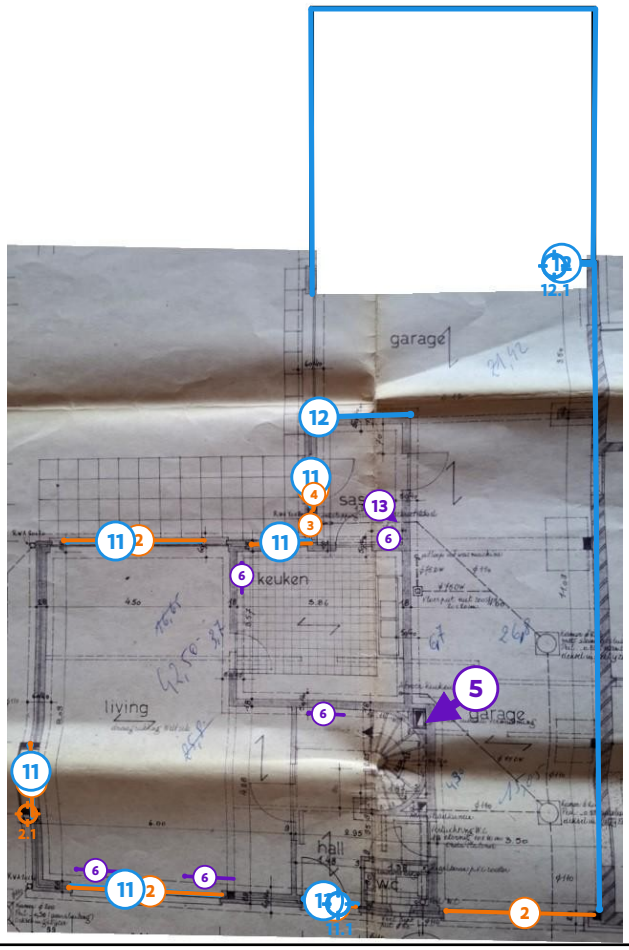
Plan 1.1: Gelijkvloers

Beschrijving	Type	Actie
2. Mastiek pasta	Asbestmateriaal	Verwijderen
2.1 Code: M05	Puntmonster	-
3. Zwarte vensterbank/dorpel	Asbestmateriaal	Verwijderen
4. Paneel achterdeur	Asbestmateriaal	Verwijderen
5. Materialen van rookgaskanalen	Beperking	-
6. Elektrische verwarmingselementen	Advies	-
11. Mastiek hard	Geen asbest	-
11.1 Code: M08	Puntmonster	-

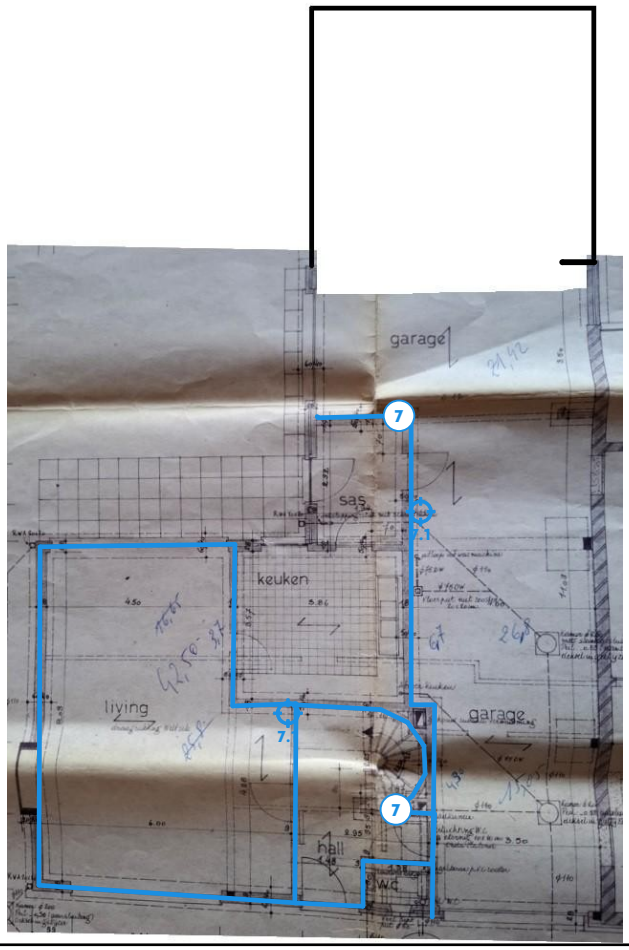
Plan 1.2: Gelijkvloers muren

Beschrijving	Type	Actie
7. Pleister muren	Geen asbest	-
7.1 Code: M06	Mengmonster	-

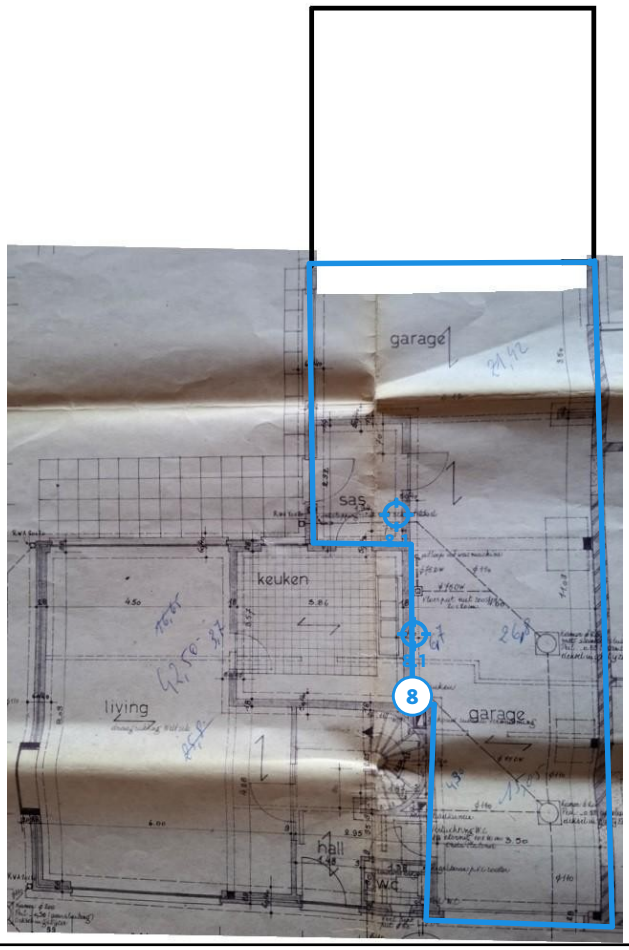
Plan 1.3: Gelijkvloers plafond

Beschrijving	Type	Actie
8. Pleister plafond	Geen asbest	-
8.1 Code: M07	Mengmonster	-

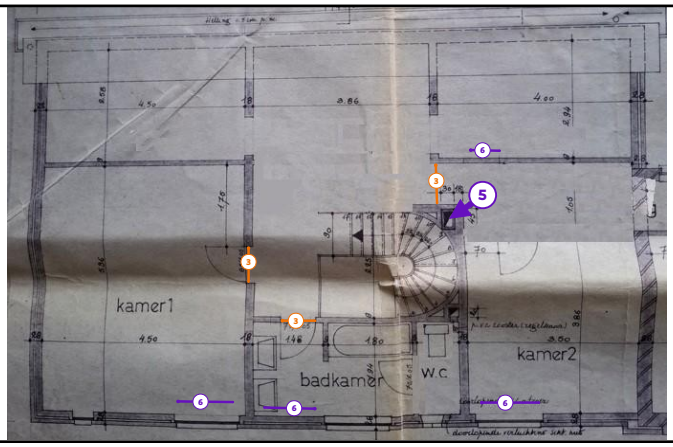
Plan 1.4: 1e verdieping

Beschrijving	Type	Actie
3. Zwarte vensterbank/dorpel	Asbestmateriaal	Verwijderen
5. Materialen van rookgaskanalen	Beperking	-
6. Elektrische verwarmingselementen	Advies	-

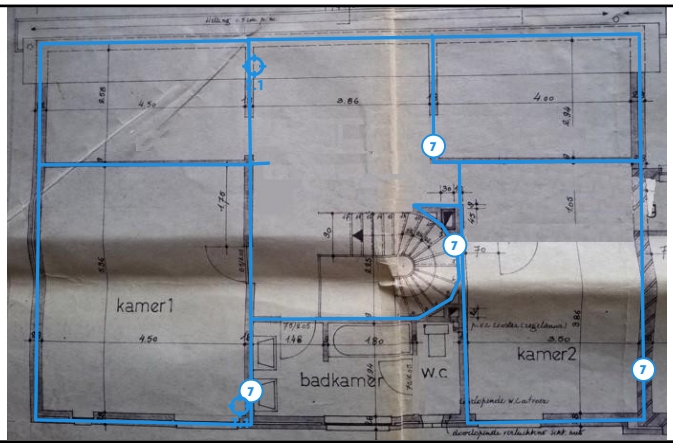
Plan 1.5: 1e verdieping muren

Beschrijving	Type	Actie
7. Pleister muren	Geen asbest	-
7.1 Code: M06	Mengmonster	-

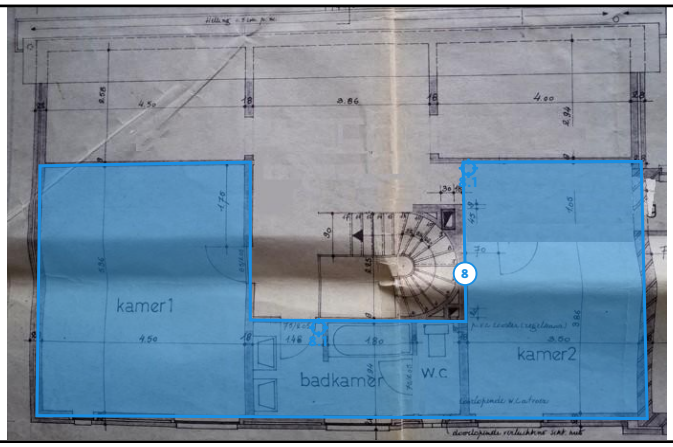
Plan 1.6: 1e verdieping plafond

Beschrijving	Type	Actie
8. Pleister plafond	Geen asbest	-
8.1 Code: M07	Mengmonster	-

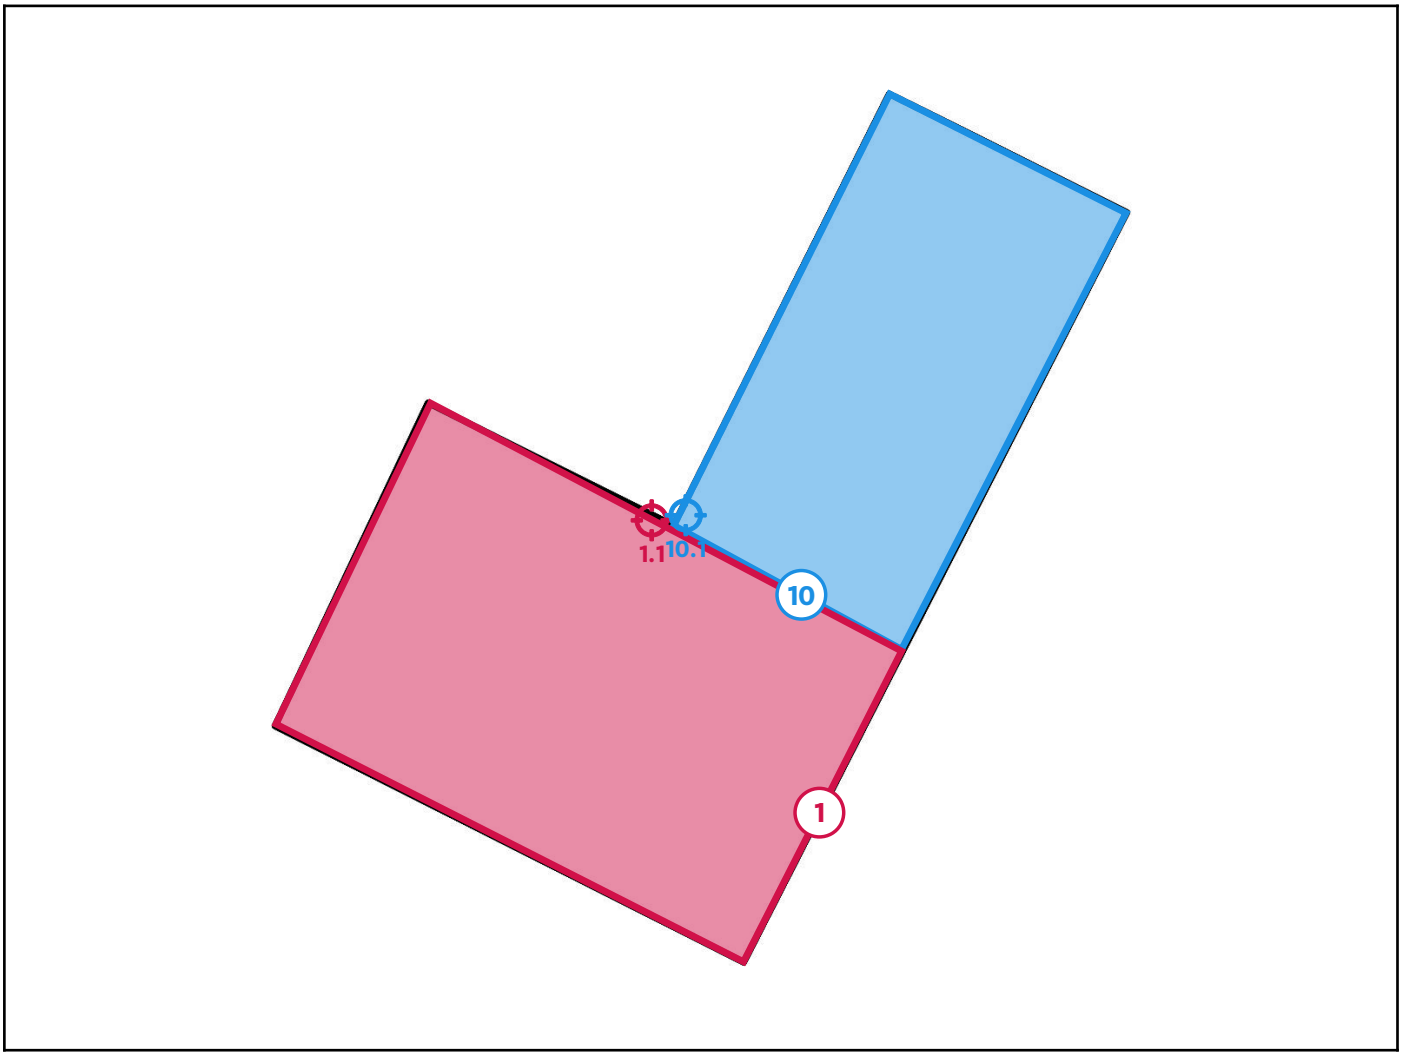
Plan 1.8: Dak

Beschrijving	Type	Actie
1. Dakleien	Asbestmateriaal	Dringend verwijderen
1.1 Code: M04	Puntmonster	-
10. Roofing garage	Geen asbest	-
10.1 Code: M02	Puntmonster	-

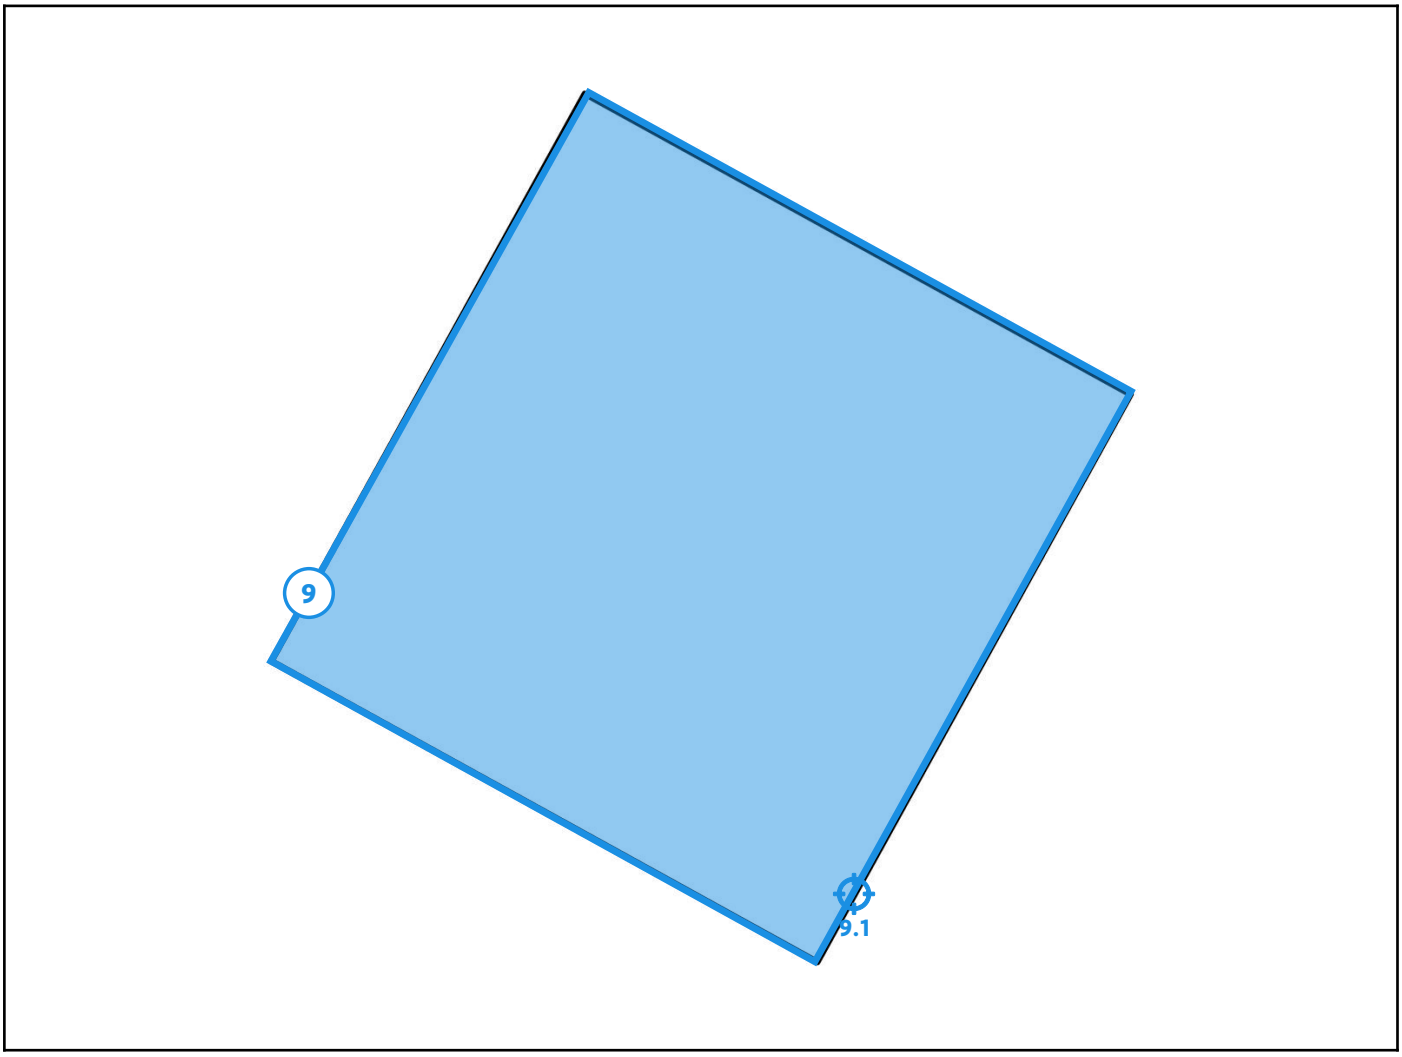
Plan 2.1: Pergola

Beschrijving	Type	Actie
9. Roofing pergola	Geen asbest	-
9.1 Code: M01	Puntmonster	-

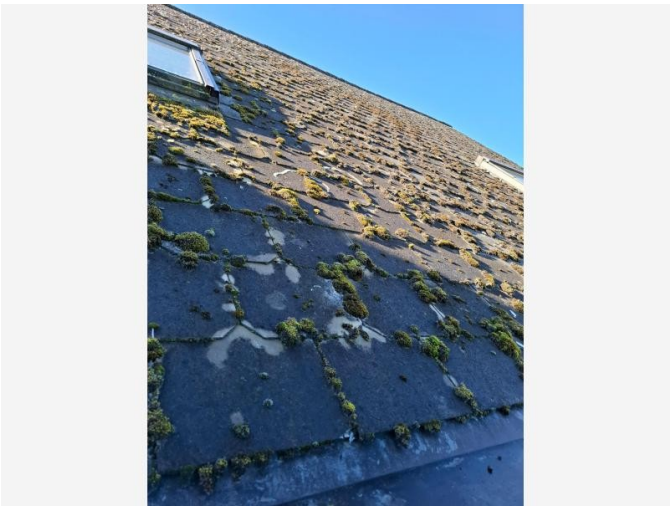
Fiche 1: Dakleien

Eindbeoordeling materiaalrisico	Hoog materiaalrisico en/of hoge kans op vezelvrijgave

Gebondenheid	Categorie 1: hechtgebonden in oorsprong
Asbestsoort (vezeltype)	Alleen chrysotiel aanwezig
Asbestconcentratie	Laag (< 50%)
Afschermingsgraad van het gehele materiaal	Geheel of deels vrij aan de binnenlucht, maar geen contact met binnenluchtstromen
Toestand van het materiaal	Zwaar beschadigd, zwaar verweerd

#	Type	Referentie	Resultaat
1.1	Puntmonster	M04	Chrysotiel

Dringend verwijderen

- Zorg voor een veilig beheer. Vermijd het beschadigen van het asbestmateriaal. Controleer de toestand jaarlijks op wijzigingen.
- Verwijder dit asbestmateriaal zo snel mogelijk. Volg de toestand goed op.

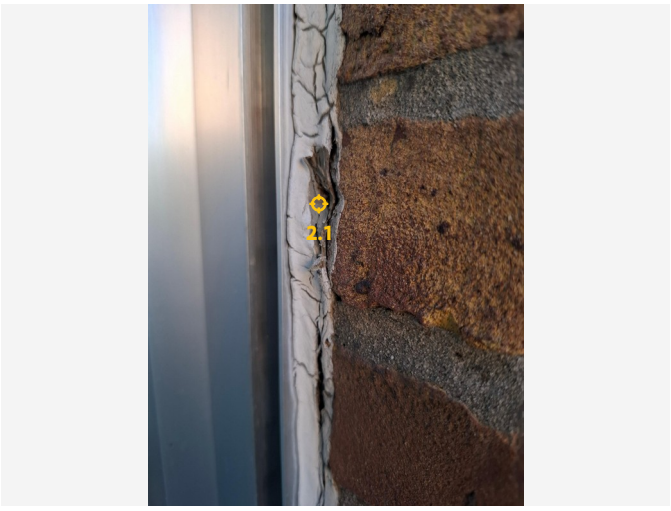
Fiche 2: Mastiek pasta

Eindbeoordeling materiaalrisico	Verhoogd materiaalrisico en/of verhoogde kans op vezelvrijgave

Gebondenheid	Categorie 1: hechtgebonden in oorsprong
Asbestsoort (vezeltype)	Alleen chrysotiel aanwezig
Asbestconcentratie	Laag (< 50%)
Afschermingsgraad van het gehele materiaal	Geheel of deels vrij aan de buitenlucht, maar geen contact met binnenlucht
Toestand van het materiaal	Matig beschadigd, matig verweerd

#	Type	Referentie	Resultaat
2.1	Puntmonster	M05	Chrysotiel

Verwijderen

- Zorg voor een veilig beheer. Vermijd het beschadigen van het asbestmateriaal. Controleer de toestand jaarlijks op wijzigingen.
- Verwijder dit asbestmateriaal zo snel mogelijk. Volg de toestand goed op.

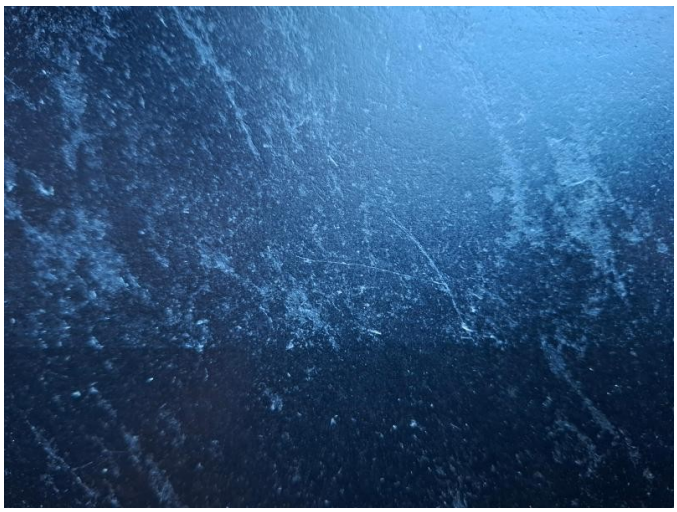
Fiche 3: Zwarte vensterbank/dorpel

Eindbeoordeling materiaalrisico	Verhoogd materiaalrisico en/of verhoogde kans op vezelvrijgave

Gebondenheid	Categorie 1: hechtgebonden in oorsprong
Asbestsoort (vezeltype)	Alleen chrysotiel aanwezig
Asbestconcentratie	Laag (< 50%)
Afschermingsgraad van het gehele materiaal	Geheel of deels vrij aan de binnenlucht, maar geen contact met binnenluchtstromen
Toestand van het materiaal	Matig beschadigd, matig verweerd

Verwijderen

- Zorg voor een veilig beheer. Vermijd het beschadigen van het asbestmateriaal. Controleer de toestand jaarlijks op wijzigingen.
- Verwijder dit asbestmateriaal zo snel mogelijk. Volg de toestand goed op.

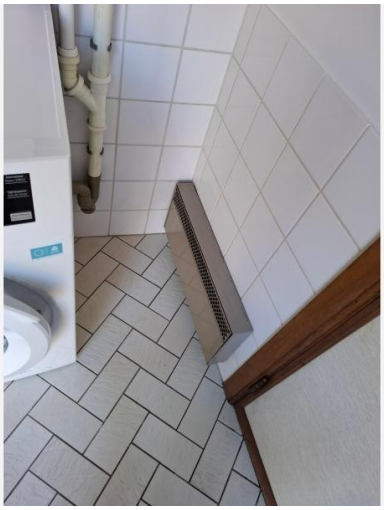
Fiche 6: Elektrische verwarmingselementen

In de elektrische verwarmingselementen zouden zich asbesthoudende toepassingen kunnen bevinden.

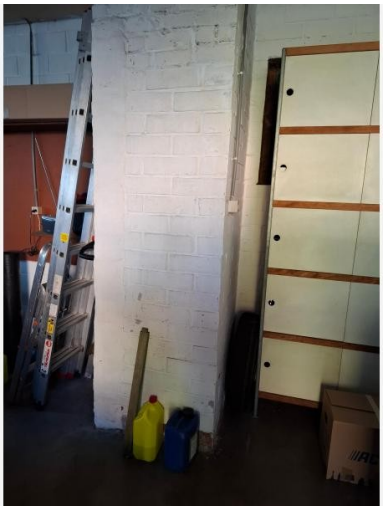
Fiche 12: Vochtkering

Geen asbest

Beschrijving	Vochtkering
Omgeving	Binnen
Primaire drager	Binnenwand
Bindmiddel van materiaal	Bitumen (roofing, teer, asfalt)
Gebondenheid op basis van bindmiddel	Hecht
Hoeveelheid (oppervlakte - aantal)	• 8,00 m^2 - 1 stuk
Totale oppervlakte	8,00 m^2
Identificatiemethode	Een monstername door de asbestdeskundige met laboanalyse door een asbestlabo.
Destructieve handeling voor identificatie	Nee

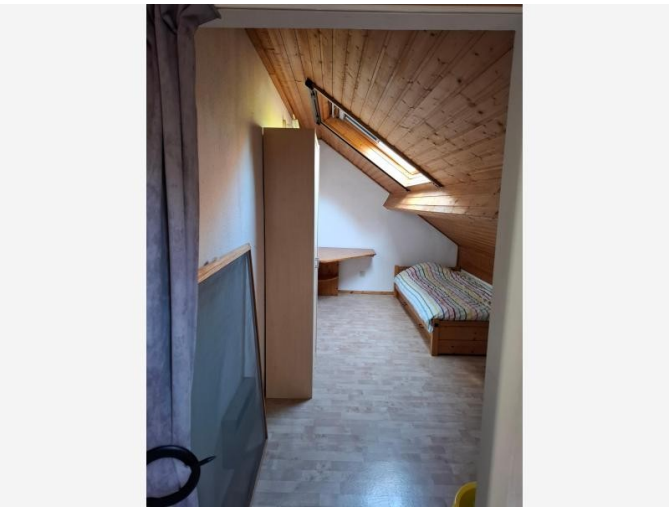
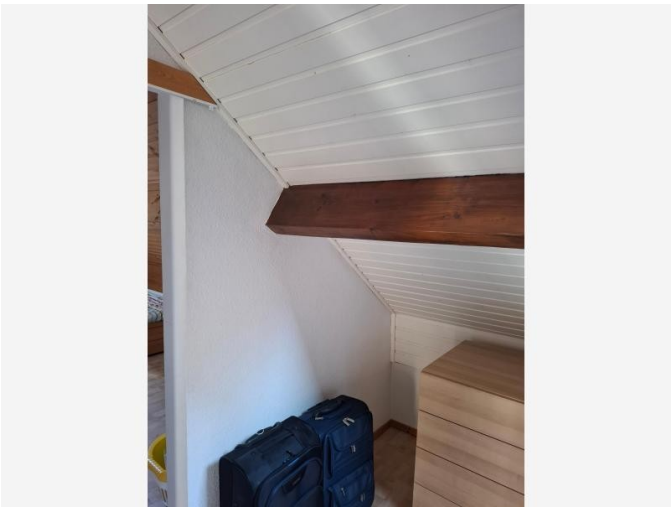
Beschrijving	Notitie	Terug te vinden op plannen
Fiche 14: Materialen onder de dakbedekking	In het bovenste deel zolder geen onderdak. Het onderdak op de 1e verdieping is niet zichtbaar. Aan de binnenzijde is het helemaal afgewerkt. Mogelijk kunnen zich hier asbesthoudende toepassingen bevinden.	-
