Asbestinventarisattest

Walemstraat 58, 2860 Sint-Katelijne-Waver

Attestnummer : **20261028-000611.000**
Uitgegeven op : **28.10.2026**
Geldig tot : **28.10.2031**

Niet-asbestveilig

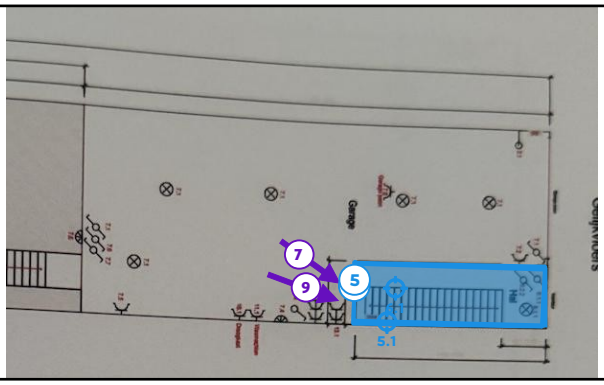
Plan 1.1: Gelijkvloers

Beschrijving	Type	Actie
5. Pleister muren	Geen asbest	-
5.1 Code: M01	Mengmonster	-
6. Pleister plafond	Geen asbest	-
6.1 Code: M02	Mengmonster	-
7. Rookgaskanaal	Overige ruimte of materiaal	-
9. CV	Overige ruimte of materiaal	-

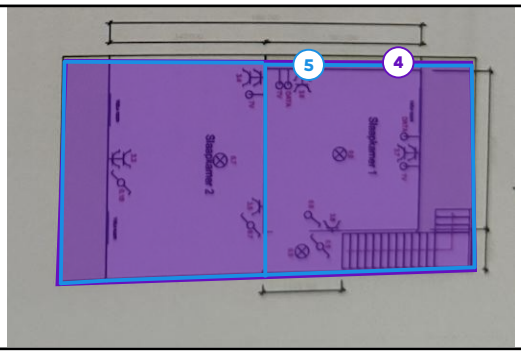
Plan 1.3: 2de verdieping

Beschrijving	Type	Actie
4. Onderdak	Beperking	-
5. Pleister muren	Geen asbest	-

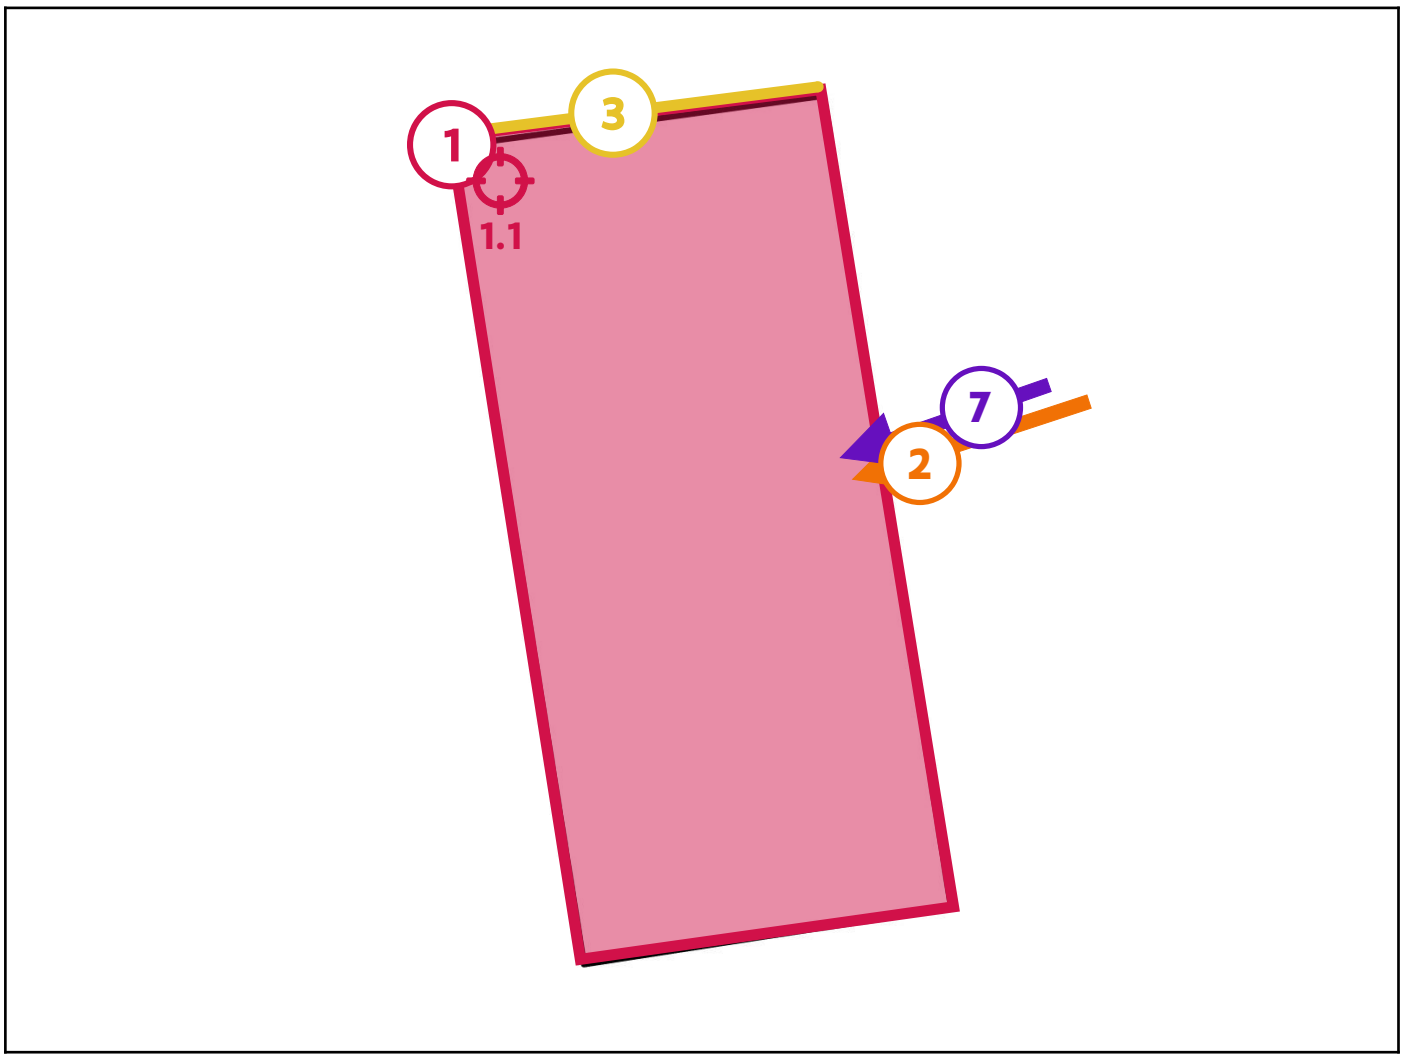
Plan 1.4: Zolder / Dak

Beschrijving	Type	Actie
1. Dakleien	Asbestmateriaal	Dringend verwijderen
1.1 Code: M03	Puntmonster	-
2. Cementering schoorsteen (niet bemonsterd => hoogtebeperking)	Asbestmateriaal	Verwijderen
3. Roofing (niet bemonsterd => hoogtebeperking)	Asbestmateriaal	Zorgvuldig beheren
7. Rookgaskanaal	Overige ruimte of materiaal	-

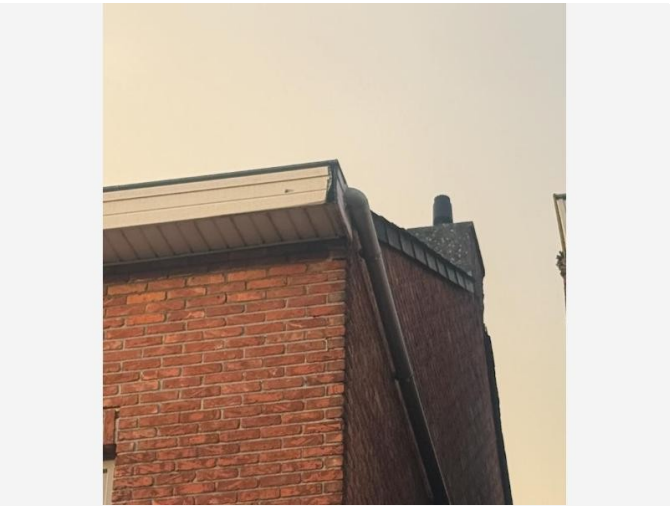
Fiche 2: Cementering schoorsteen (niet bemonsterd => hoogtebeperking)

Het asbestmateriaal valt onder de mijlpaal van 2040.

Eindbeoordeling materiaalrisico	Verhoogd materiaalrisico en/of verhoogde kans op vezelvrijgave

Gebondenheid	Categorie 1: hechtgebonden in oorsprong
Asbestsoort (vezeltype)	Crocidoliet aanwezig
Asbestconcentratie	Laag (< 50%)
Afschermingsgraad van het gehele materiaal	Geheel of deels vrij aan de buitenlucht, maar geen contact met binnenlucht
Toestand van het materiaal	Matig beschadigd, matig verweerd

Beschrijving	Cementering schoorsteen (niet bemonsterd => hoogtebeperking)
Omgeving	Buiten
Primaire drager	Wand buitenschil
Asbestmateriaal	In-situ afwerkingslagen - Crepi
Bindmiddel van asbestmateriaal	Cement
Gebondenheid op basis van bindmiddel	Hecht
Hoeveelheid (oppervlakte - aantal)	• 1,00 m^2 - 1 stuk
Totale oppervlakte	1,00 m^2
Eenvoudig bereikbaar	Ja
Bevestigingswijze	• Verlijmd, ingegoten, versmeerd
Identificatiemethode	De asbestdeskundige beoordeelt het materiaal als asbestverdacht en dus asbesthoudend, en dit zonder monstername. Motivatie: Er is een onderzoeksbeperking die monstername verhindert; De ruimte of het materiaal bevindt zich hoger dan 3,5 meter vanaf een vaste ondergrond.
Destructieve handeling voor identificatie	Nee

Verwijderen

- Zorg voor een veilig beheer. Vermijd het beschadigen van het asbestmateriaal. Controleer de toestand jaarlijks op wijzigingen.
- Verwijder dit asbestmateriaal zo snel mogelijk. Volg de toestand goed op.
- Voer bijkomende staalname(s) uit.

- Hermetische zone (erkend asbestverwijderaar)
  Deze toepassing mag u niet zelf verwijderen.

Alleen erkende asbestverwijderaars mogen deze methode gebruiken.

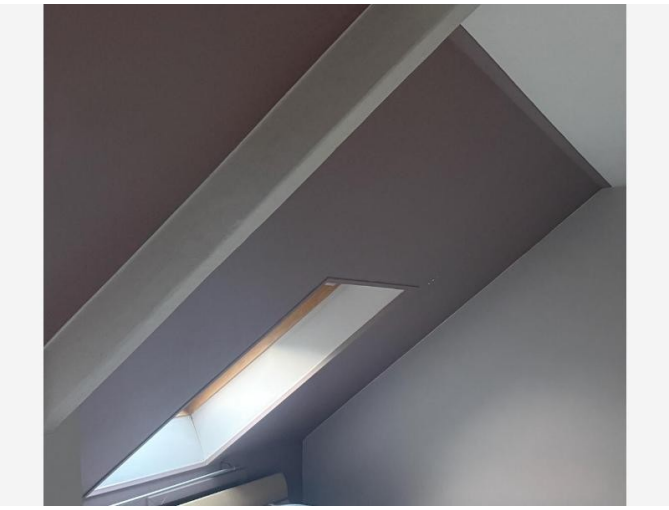
Fiche 4: Onderdak

Tijdelijke beperking

Reden: Er is geen volledige risicobeoordeling mogelijk

Uitleg van de asbestdeskundige: Tussen het vals plafond en de dakleien, zouden mogelijks asbestverdachte tussenlagen aanwezig kunnen zijn.

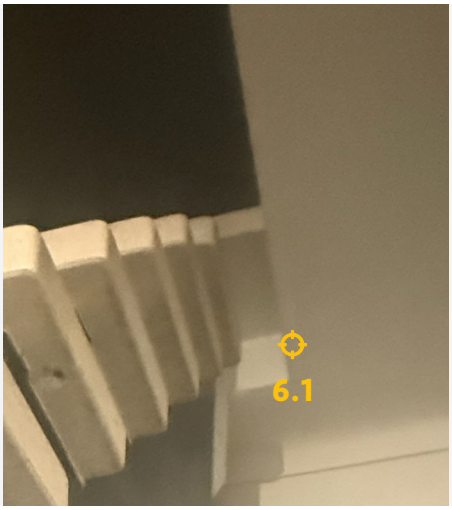
Fiche 6: Pleister plafond

Geen asbest

#	Type	Referentie	Resultaat
6.1	Mengmonster	M02	Geen asbest
