Verslag huishoudelijke elektrische installatie op laagspanning en zeer lage spanning

Referentie: **011-20261023-05**	Datum controle: **23/10/2026**
Keurder: **011**

Eigenaar:	**Gunther Dietens**	EAN-code:	**541448820060459846**
Adres installatie:	**Doornenstraat 10, 2800 - Mechelen**	Nummer teller(s):	**1LGZ0470626692**
		Distributienetbeheerder installatie:	**Fluvius**

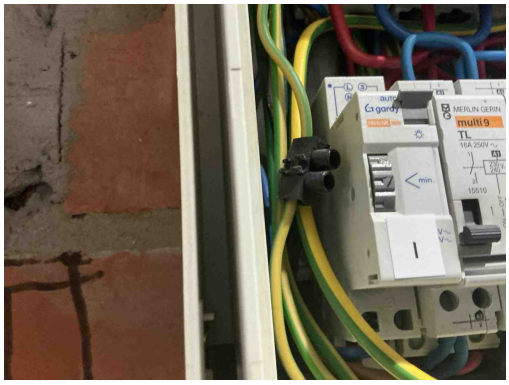
C35 - Er zijn doorverbindingen gemaakt met lusterklemmen; er kon niet aangetoond worden dat deze klemmen geschikt zijn voor de aanwezige spanning, stroom en draadsectie en dat ze “CE” zijn (Boek 1: 1.4.2.1.).
Opmerking: Oa bord 1 en 2

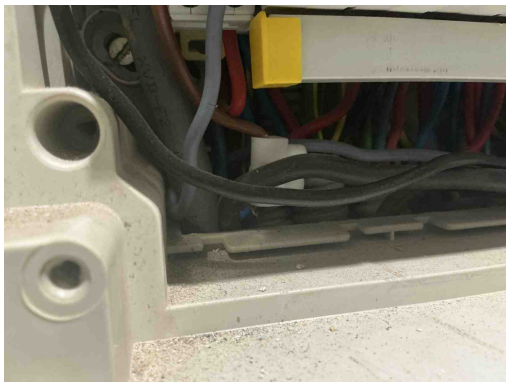
C35 - Er zijn doorverbindingen gemaakt met lusterklemmen; er kon niet aangetoond worden dat deze klemmen geschikt zijn voor de aanwezige spanning, stroom en draadsectie en dat ze “CE” zijn (Boek 1: 1.4.2.1.).
Opmerking: Oa bord 1 en 2

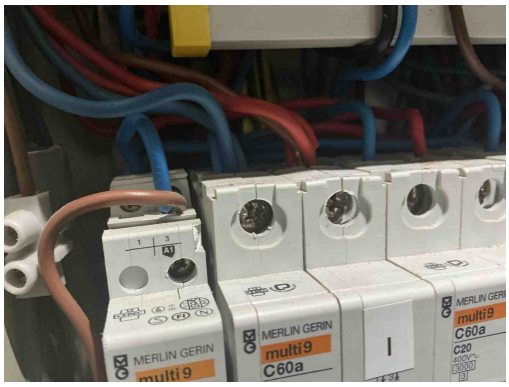
C28 - Niet gebruikte leidingen onder spanning zijn niet op een degelijke manier geïsoleerd of verwijderd (Boek 1: 4.2.1.1).
Opmerking: Oa bord 1

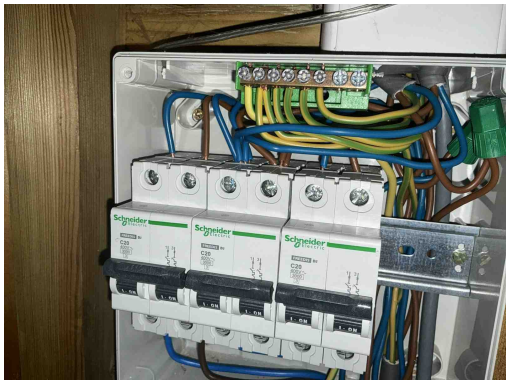
T21e - Het elektrisch materieel is niet geplaatst volgens de voorschriften van de fabrikant / regels van goed vakmanschap. (Boek 1: 1.4.1.3) Oa meer dan 2 geleiders van van dezelfde sectie geplaatst in 1 module van een beveiligingsinrichting. Dit geeft een verhoogd risico op vonkvorming.
Opmerking: Oa kring I en N2

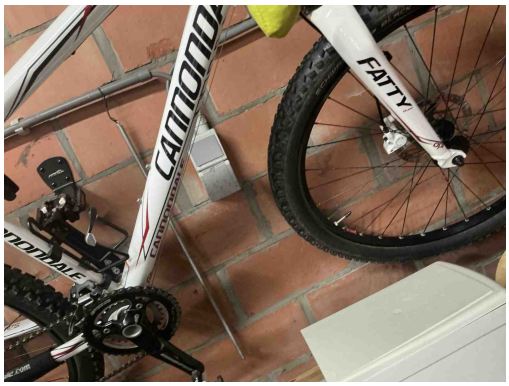
S07 - De situatieplannen stroken niet met de werkelijkheid (Boek 1: 3.1.2.1).
Opmerking: Oa garage schakelaar , contactdoos tuinhuis, E5

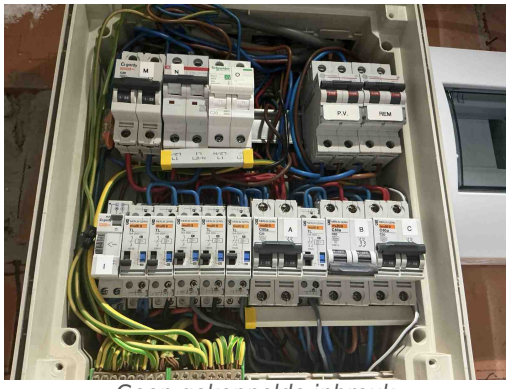
T21a - Het elektrisch materieel is niet geplaatst volgens de voorschriften van de fabrikant/ regels van goed vakmanschap. (Boek 1: 1.4.1.3) Oa ophangvijzen elektrisch verdeelbord niet afgedekt. Zie klasse II toestel.
Opmerking: Oa bord 3
