Asbestinventarisattest

Jan De Cordesstr. 15, 2580 Putte

Attestnummer : **20261027-000349.000**
Uitgegeven op : **27.10.2026**
Geldig tot : **27.10.2036**

Asbestveilig (maar niet asbestvrij)

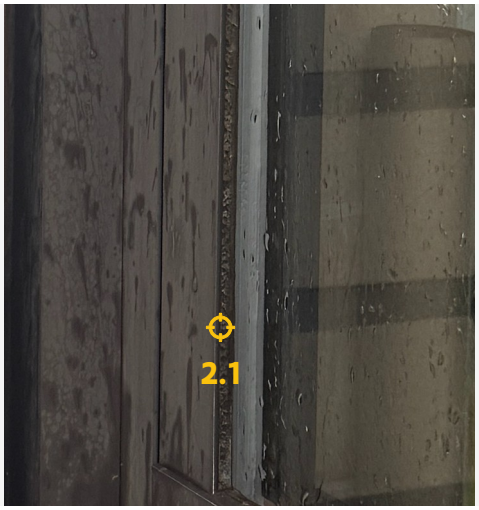
Fiche 2: Mastiek binnenkant schrijnwerk

Asbestmateriaal

Het asbestmateriaal valt onder de mijlpaal van 2040.

Eindbeoordeling materiaalrisico	Laag materiaalrisico en/of verlaagde kans op vezelvrijgave

#	Type	Referentie	Resultaat
2.1	Puntmonster	M04	Chrysotiel

- Zorg voor een veilig beheer. Vermijd het beschadigen van het asbestmateriaal. Controleer de toestand jaarlijks op wijzigingen.

Verwijdering met puntafzuiging dmv een stofzuiger met absoluut filter of methode inslijpen baksteen . Oud

raamwerk word gerecycleerd , er mogen geen restanten aan het raamwerk achter blijven.

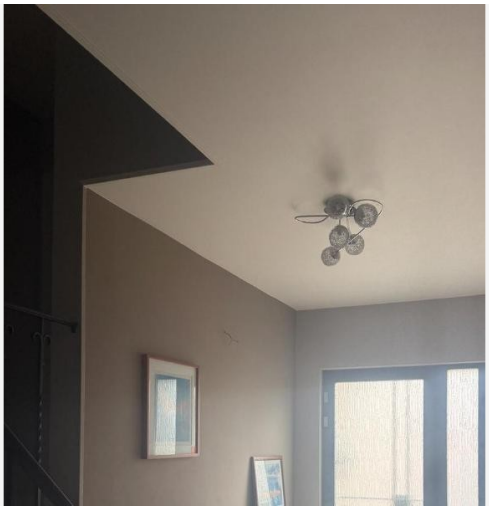
Fiche 5: Pleister plafond

Geen asbest

#	Type	Referentie	Resultaat
5.1	Mengmonster	M02	Geen asbest

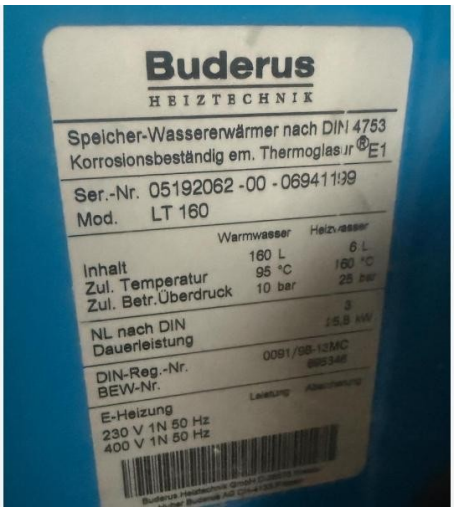
Beschrijving	Notitie	Terug te vinden op plannen
Fiche 7: CV	-	Plan 1.1: Kelder
Fiche 8: Haard	-	Plan 1.2: Gelijkvloers
Fiche 9: Onderdak	-	Plan 1.3: Zolder
