Asbestinventarisattest

Dorp 35/L/02, 2861 Sint-Katelijne-Waver

Attestnummer : **20250520-000449.000**
Uitgegeven op : **20.05.2025**
Geldig tot : **20.05.2035**

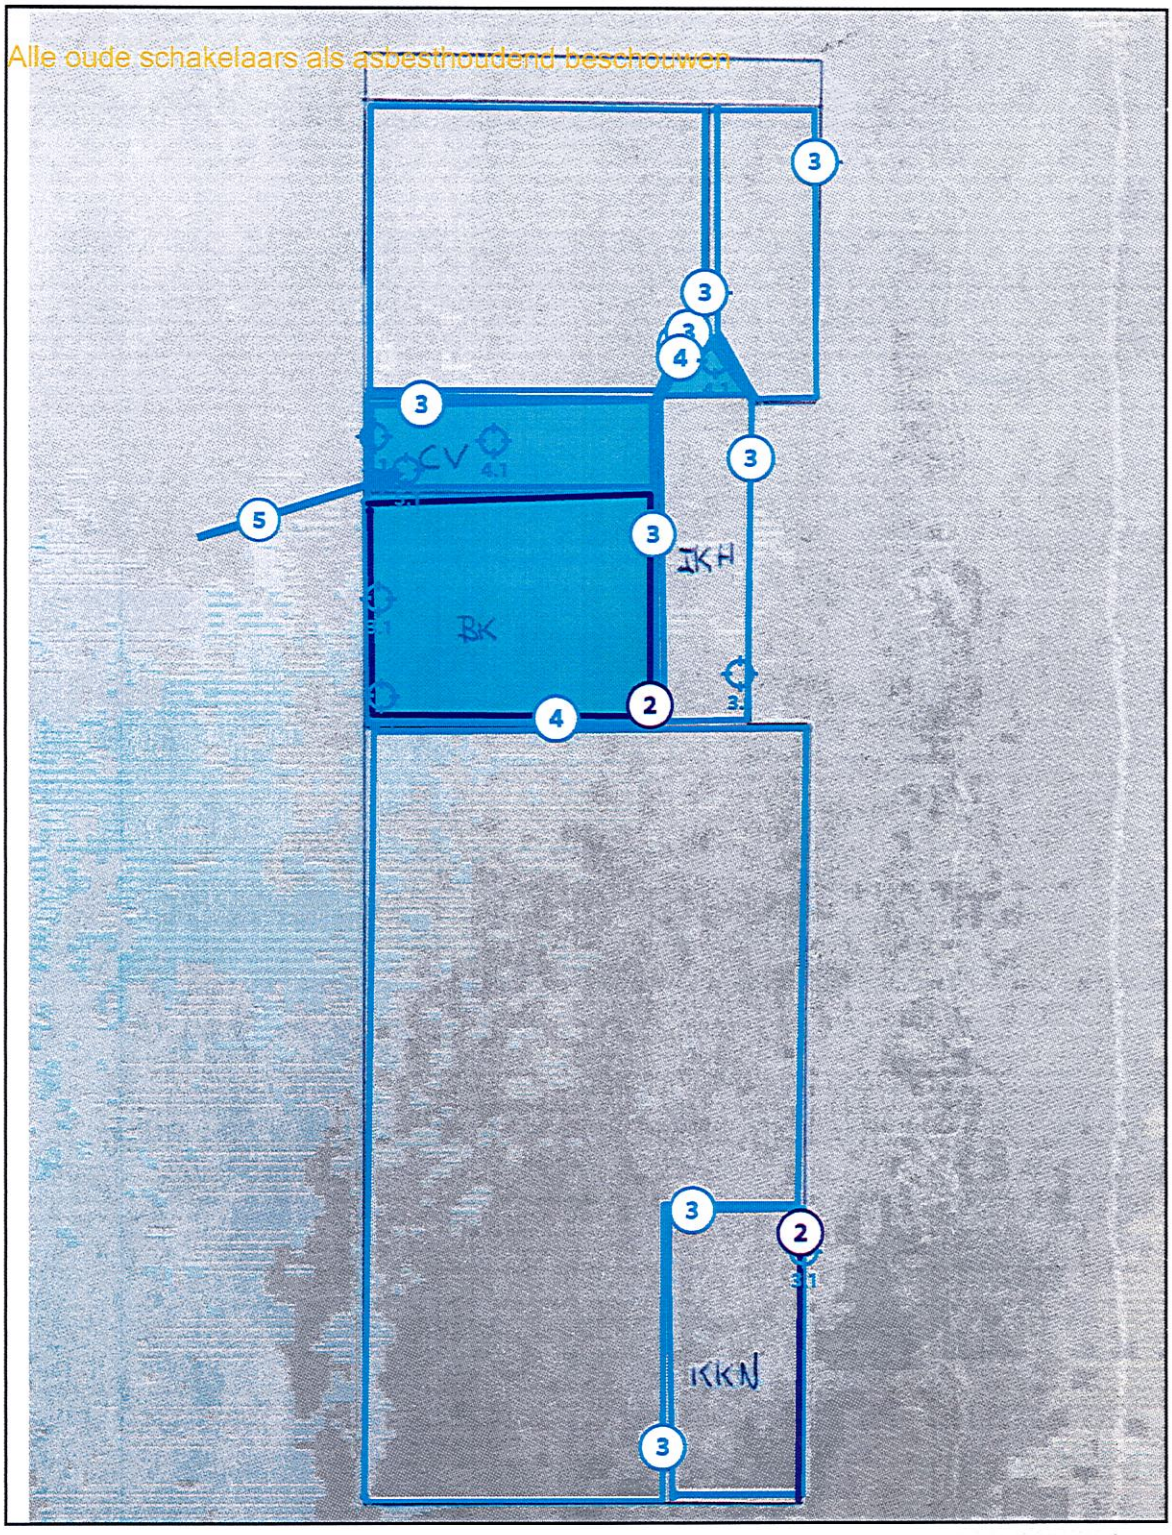
Plan 1.1: Hoofdgebouw plan app. L/02

1. Elektro	Asbestmateriaal	Zorgvuldig beheren
2. Tegellijm badkamer/keuken	Advies	-
3. Pleisterwerk muren	Geen asbest	-
3.1 Code: MM01	Mengmonster	-
4. Pleisterwerk plafonds	Geen asbest	-
4.1 Code: MM02	Mengmonster	-
5. Cementbuis	Geen asbest	-
5.1 Code: MM03	Puntmonster	-

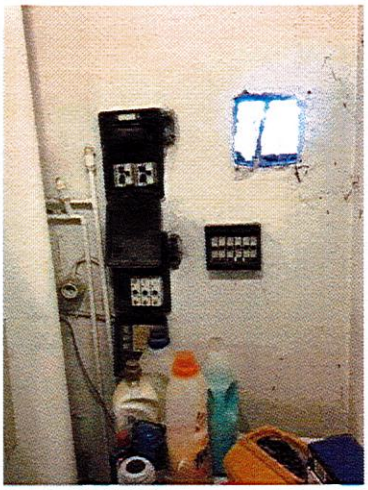
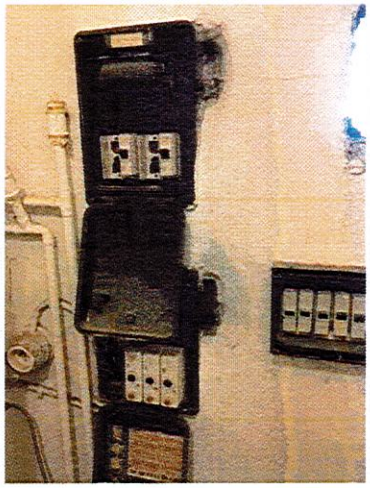
Fiche 1: Elektro

Asbestmateriaal

Het asbestmateriaal valt onder de mijlpaal van 2040.

Eindbeoordeling materiaalrisico	Laag materiaalrisico en/of verlaagde kans op vezelvrijgave

Gebondenheid	Categorie 1: hechtgebonden in oorsprong
Asbestsoort (vezeltype)	Crocidoliet aanwezig
Asbestconcentratie	Laag (< 50%)
Afschermingsgraad van het gehele materiaal	Geheel of deels (ook) vrij aan de binnenlucht
Toestand van het materiaal	Onbeschadigd, niet verweerd

Beschrijving	Elektro
Omgeving	Binnen
Primaire drager	Binnenwand
Asbestmateriaal	Plaat, paneel, tablet - Type Bakeliet
Bindmiddel van asbestmateriaal	Kunststof of -hars
Gebondenheid op basis van bindmiddel	Hecht
Hoeveelheid (oppervlakte - dikte - aantal)	• 0,05 m^2 - 1,00 cm - 1 stuk
Totaal volume	< 0,001 m^3
Eenvoudig bereikbaar	Ja
Bevestigingswijze	• Geschroefd
Identificatiemethode	Vaststelling zonder monstername
Destructieve handeling voor identificatie	Nee
Opmerking	De hoeveelheid is een inschatting.

- Zorg voor een veilig beheer. Vermijd het beschadigen van het asbestmateriaal. Controleer de toestand jaarlijks op wijzigingen.

- Eenvoudige handelingen: mag via doe-het-zelf of door werknemer(s) met opleidingsattest eenvoudige handelingen
  We raden aan om de asbesttoepassing te laten verwijderen door een firma met een opleidingsattest eenvoudige handelingen. Een beschadigde asbesttoepassing in slechte staat kan makkelijk verder breken of vergruizen. Er komen dan schadelijke asbestvezels vrij die ingeademd kunnen worden.

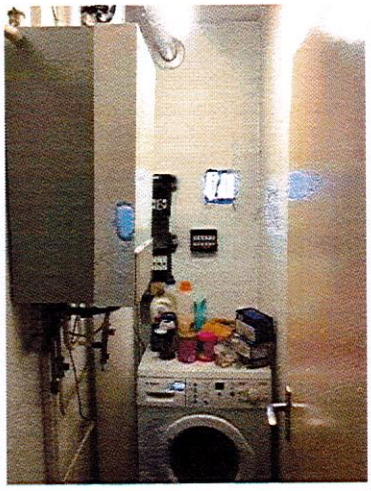
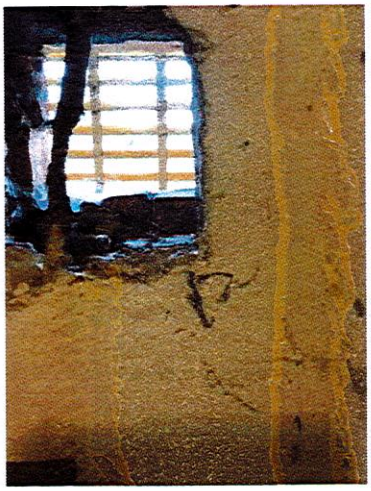
Fiche 3: Pleisterwerk muren

Geen asbest

#	Type	Referentie	Resultaat
3.1	Mengmonster	MM01	Geen asbest

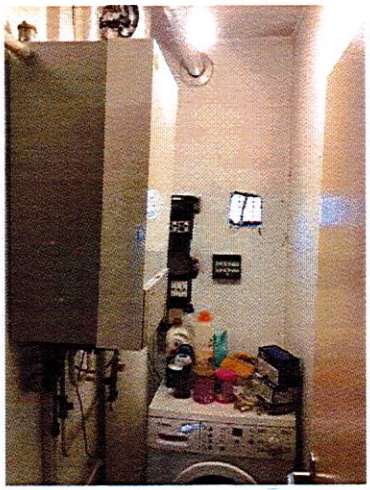
Fiche 4: Pleisterwerk plafonds

Geen asbest

#	Type	Referentie	Resultaat
4.1	Mengmonster	MM02	Geen asbest

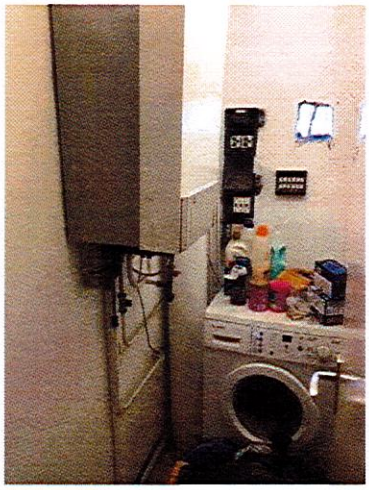
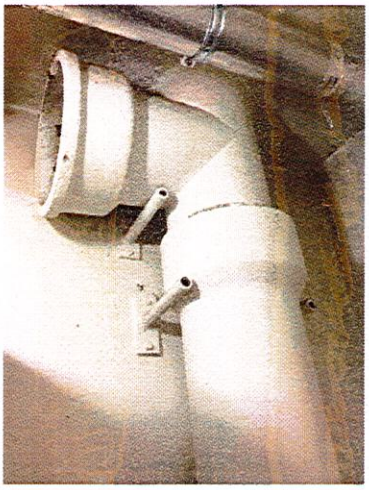
Fiche 5: Cementbuis

Geen asbest

#	Type	Referentie	Resultaat
5.1	Puntmonster	MM03	Geen asbest
