Asbestinventarisattest

Oude Gendarmeriestraat 67, 2220 Heist-op-den-Berg

Attestnummer : **20260418-000044.000**
Uitgegeven op : **18.04.2026**
Geldig tot : **18.04.2031**

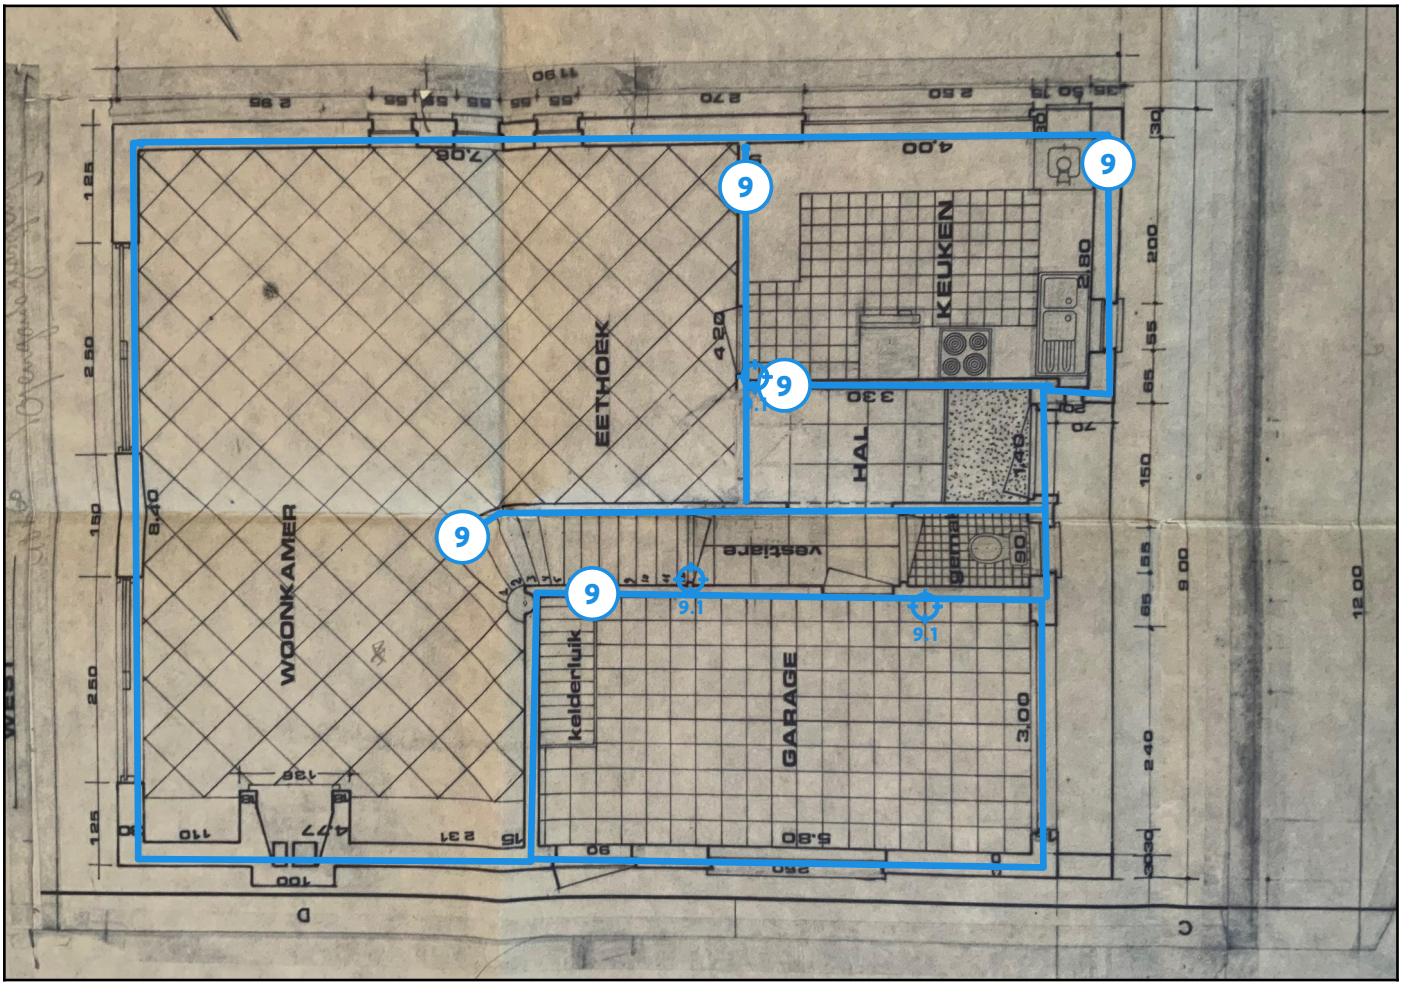
Plan 1.1: Grondplan glv

Beschrijving	Type	Actie
9. Pleisterwerk wanden	Geen asbest	-
9.1 Code: ID1	Mengmonster	-

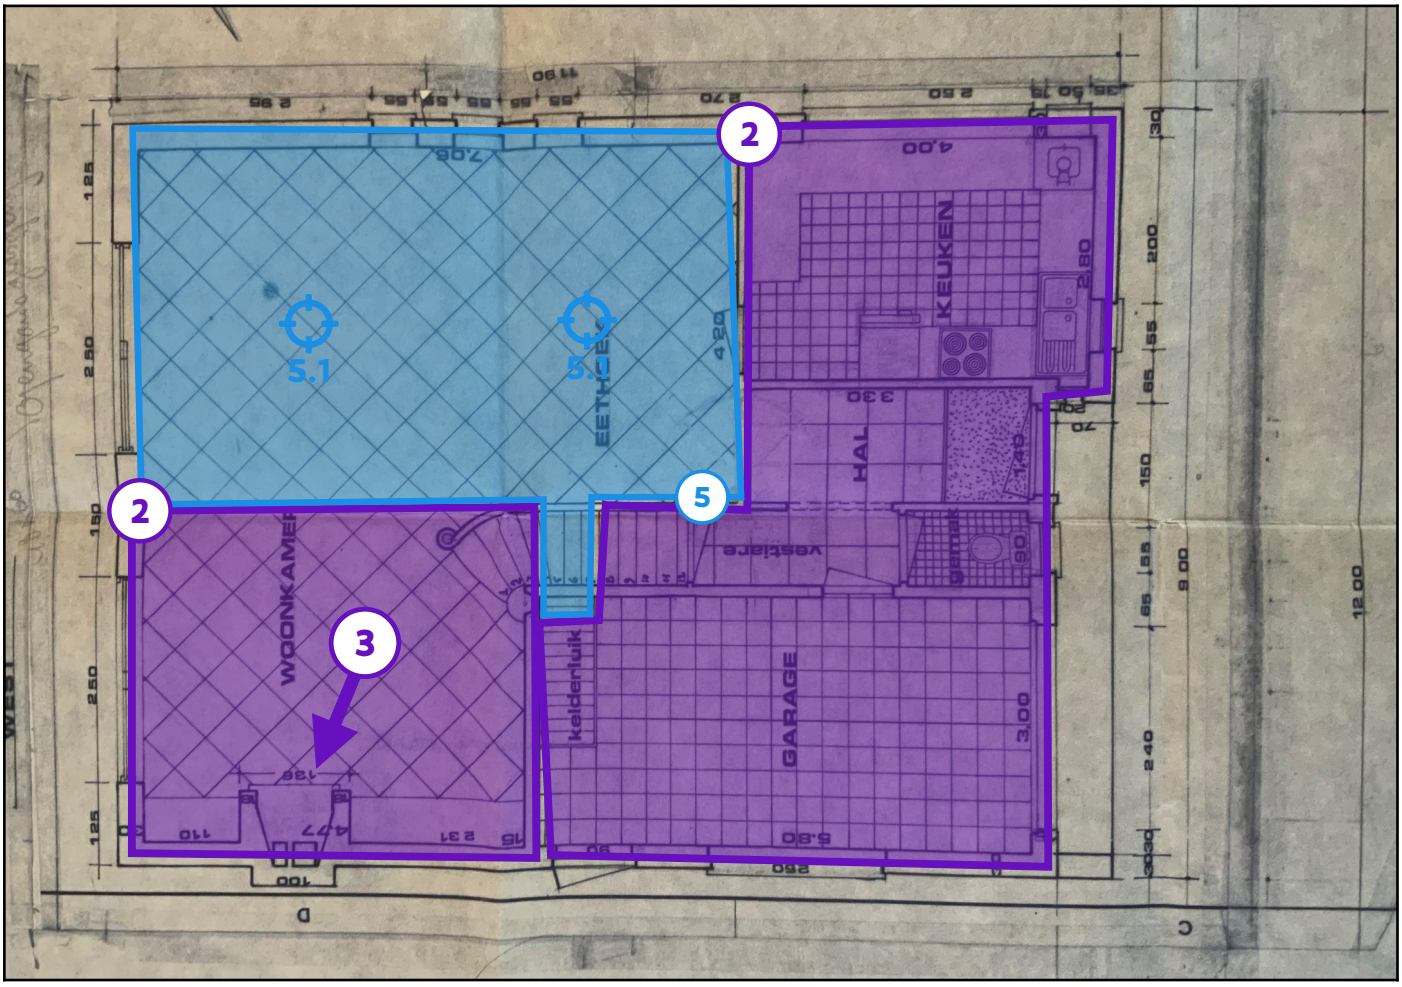
Plan 1.2: Grondplan glv

Beschrijving	Type	Actie
2. Plafonds	Advies	-
3. Kachelkoord	Advies	-
5. Pleisterwerk plafonds	Geen asbest	-
5.1 Code: ID2	Mengmonster	-

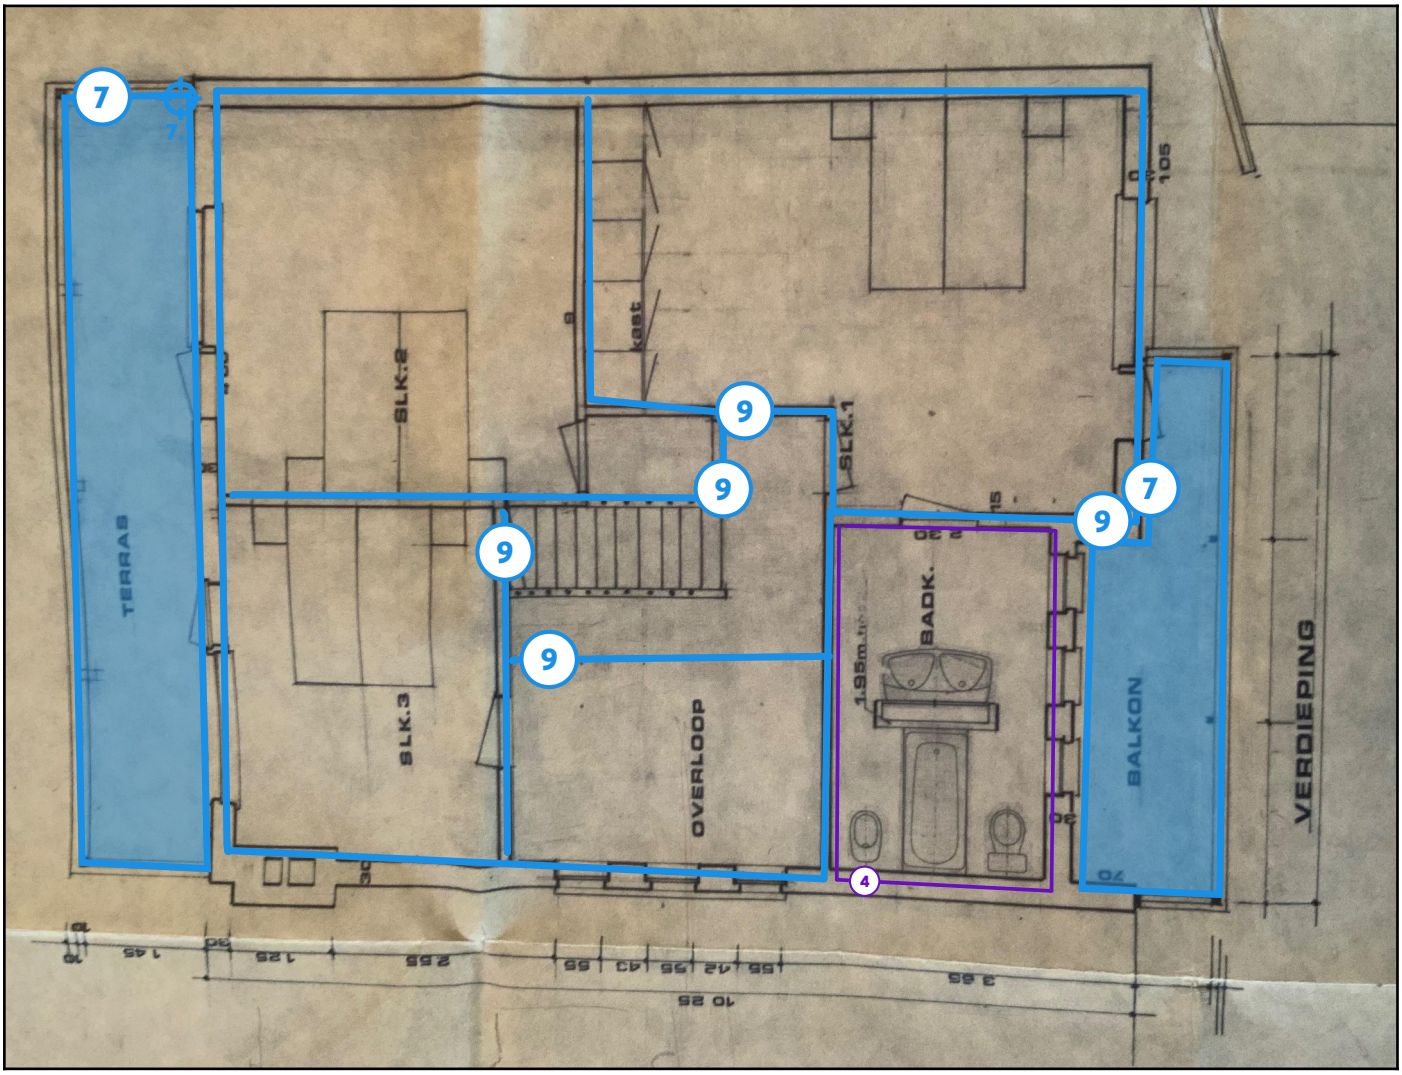
Plan 1.3: Grondplan 1v

Beschrijving	Type	Actie
4. Binnenwanden	Advies	-
7. Roofing platdak	Geen asbest	-
7.1 Code: ID3	Puntmonster	-
9. Pleisterwerk wanden	Geen asbest	-

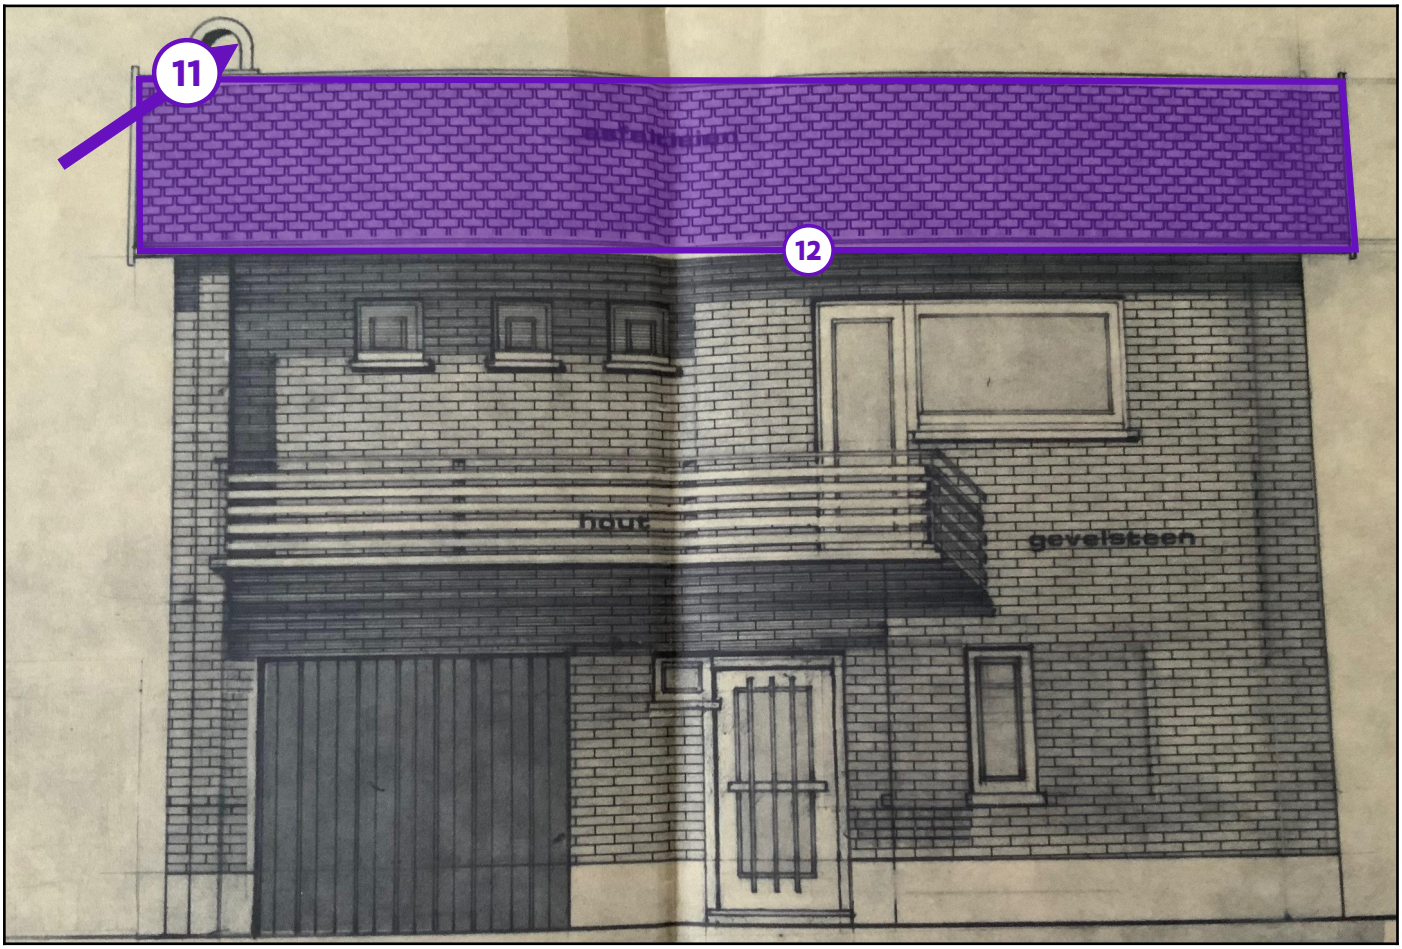
Plan 1.5: Voorgevel

Beschrijving	Type	Actie
11. Rookgaskanaal (niet verdacht)	Overige ruimte of materiaal	-
12. Dakbedekking bestaande uit stalen/metalen platen	Overige ruimte of materiaal	-

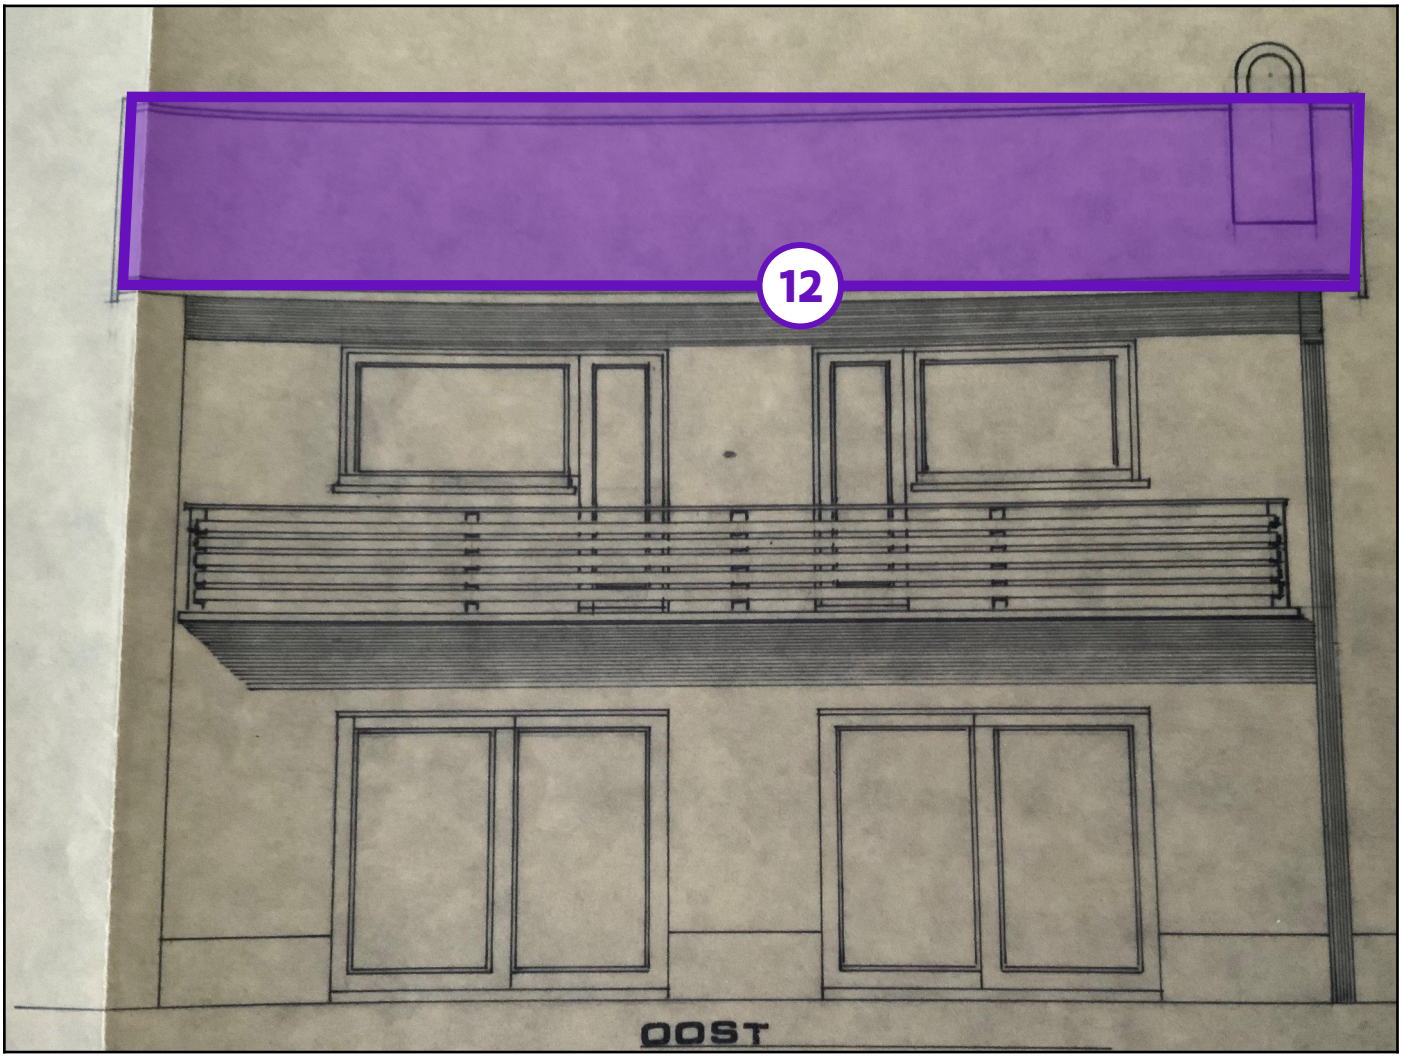
Plan 1.6: Achtergevel

Beschrijving	Type	Actie
12. Dakbedekking bestaande uit stalen/metalen platen	Overige ruimte of materiaal	-

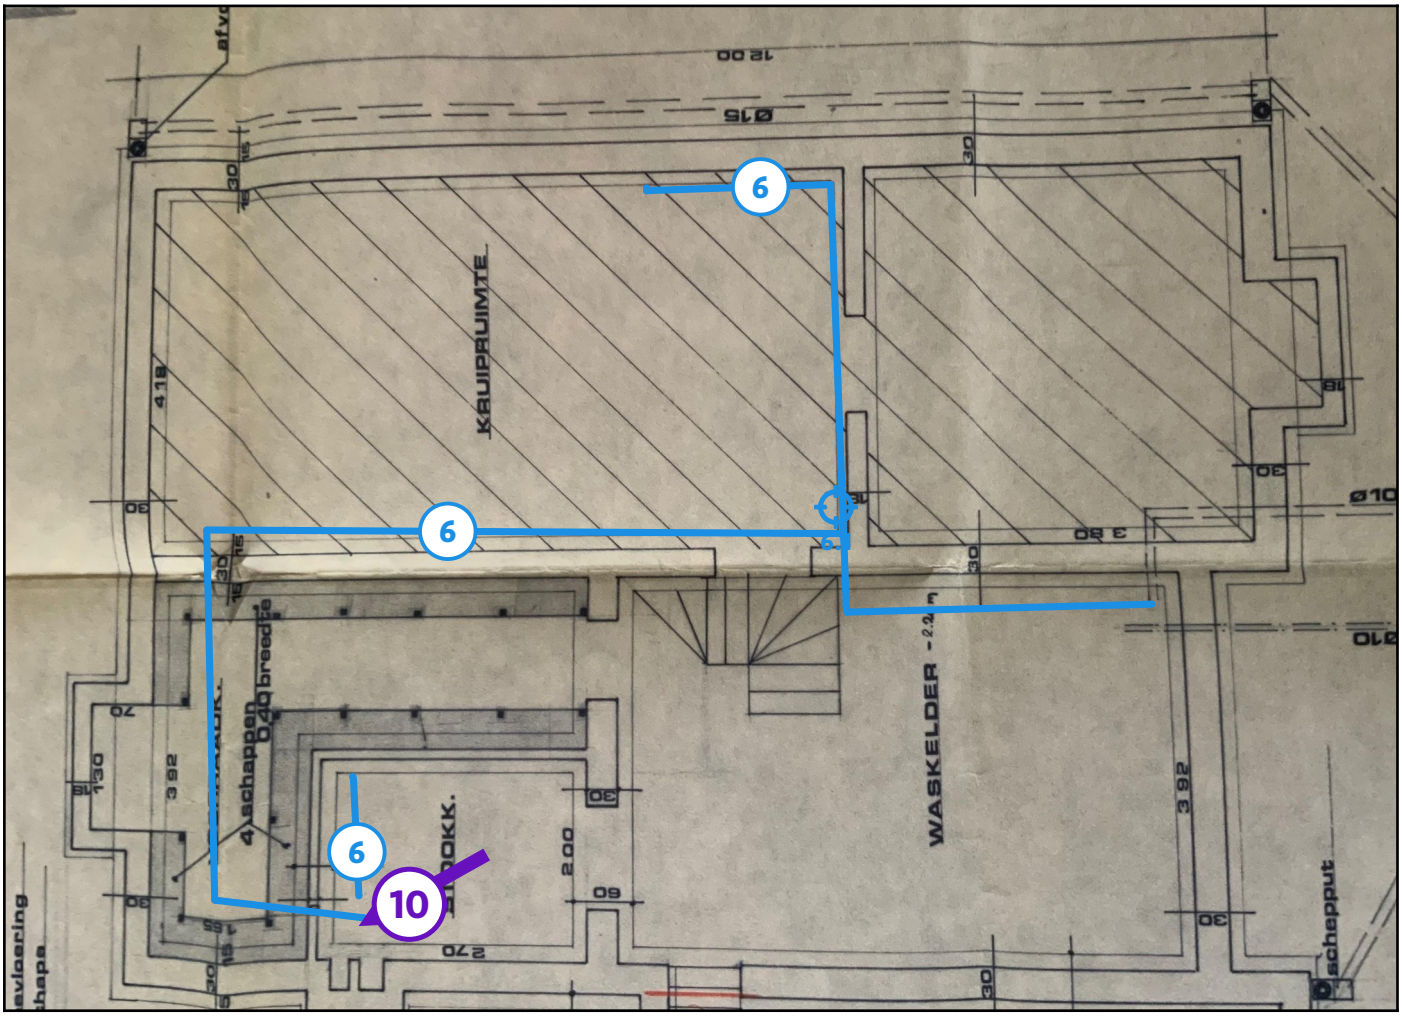
Plan 1.7: Kelder

Beschrijving	Type	Actie
6. Leidingisolatie (roofing)	Geen asbest	-
6.1 Code: ID4	Puntmonster	-
10. CV-ketel (niet verdacht)	Overige ruimte of materiaal	-

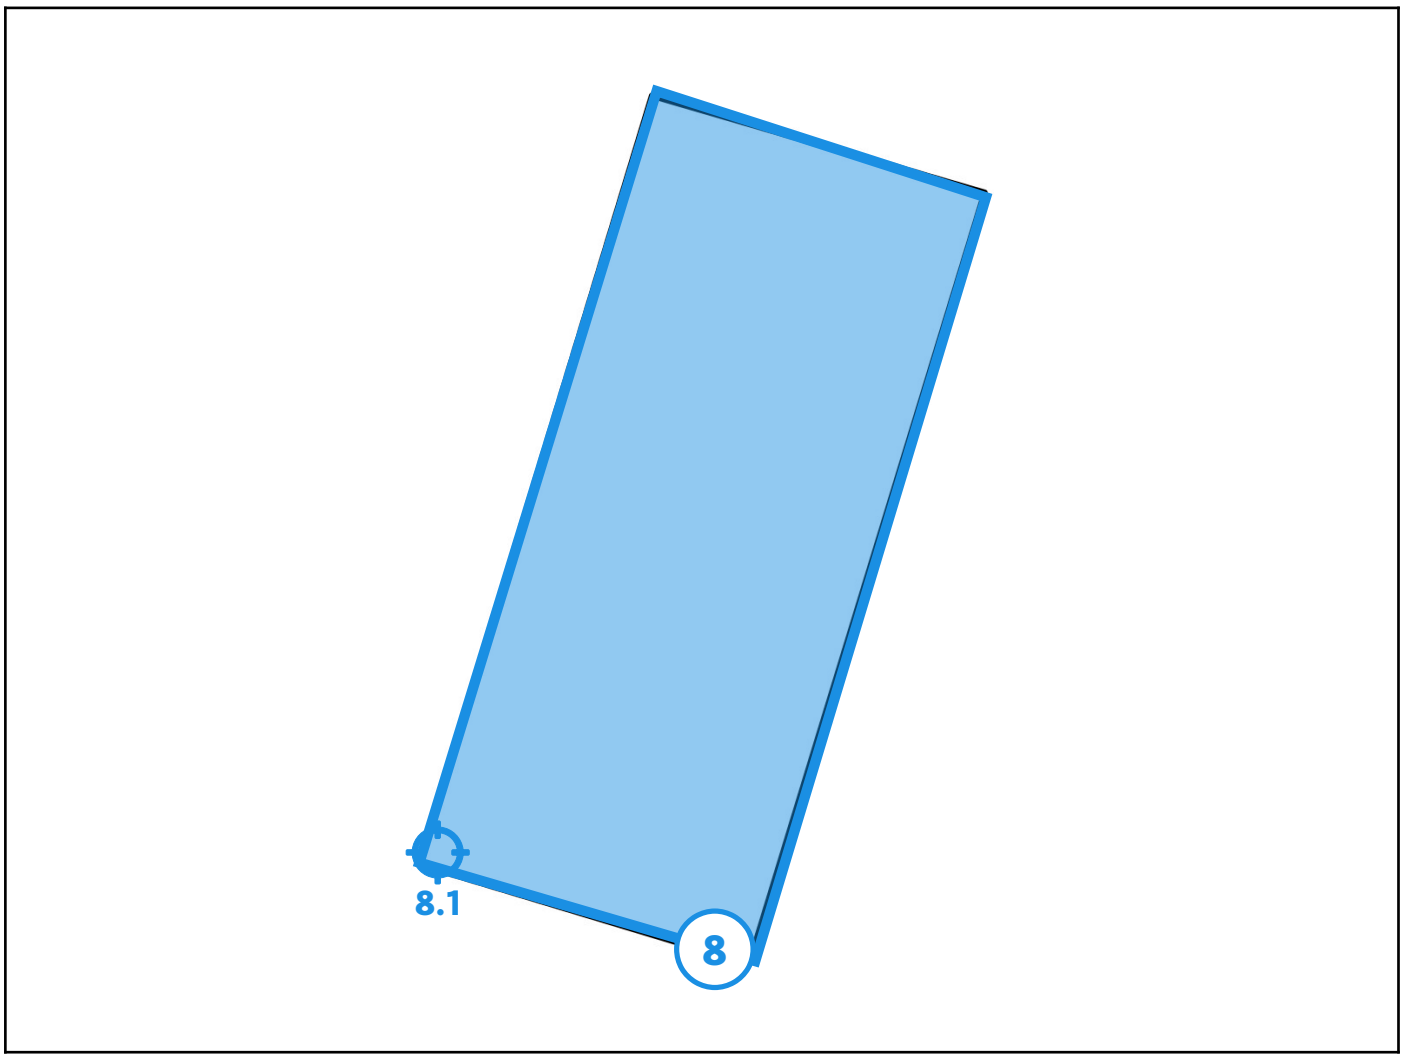
Plan 2.1: Tuinhuis plan

Beschrijving	Type	Actie
8. Roofing tuinhuis	Geen asbest	-
8.1 Code: ID5	Puntmonster	-

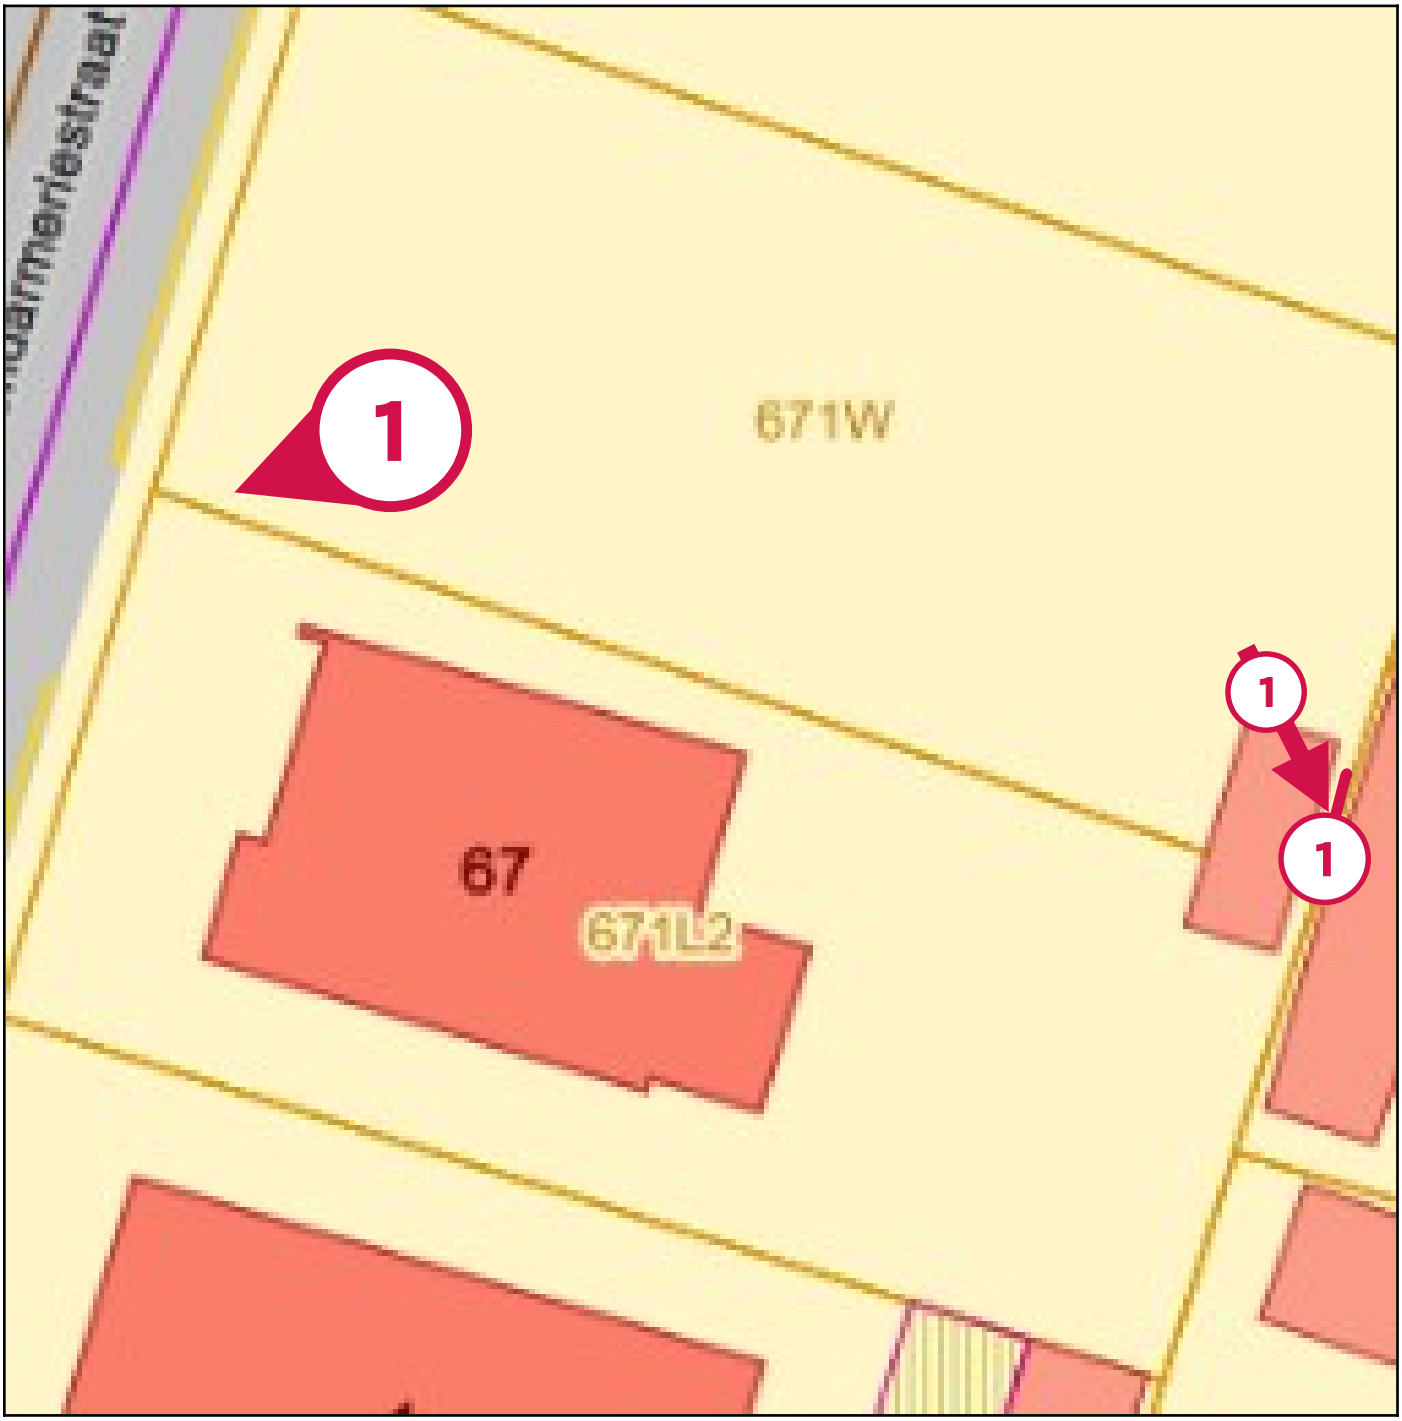
Plan 3.1: Vaststellingen buiten de constructies

Beschrijving	Type	Actie
1. Afval (vlakke platen)	Asbestmateriaal	Dringend verwijderen
