Asbestinventarisattest

IJzerenleen 66/1, 2800 Mechelen

Attestnummer : **20261022-000353.000**
Uitgegeven op : **22.10.2026**
Geldig tot : **Onbeperkt** (tenzij de toestand wijzigt)

Asbestveilig (maar mogelijk niet asbestvrij)

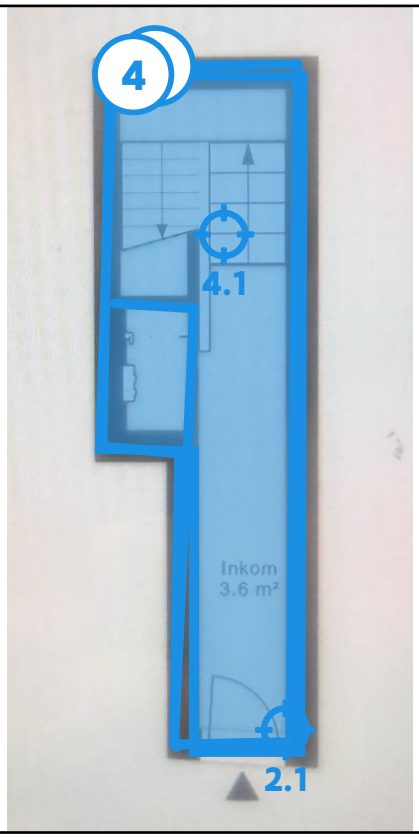
Plan 1.1: Gelijkvloers

Beschrijving	Type	Actie
2. Pleister muren	Geen asbest	-
2.1 Code: M01	Mengmonster	-
4. Pleister plafond	Geen asbest	-
4.1 Code: M02	Mengmonster	-

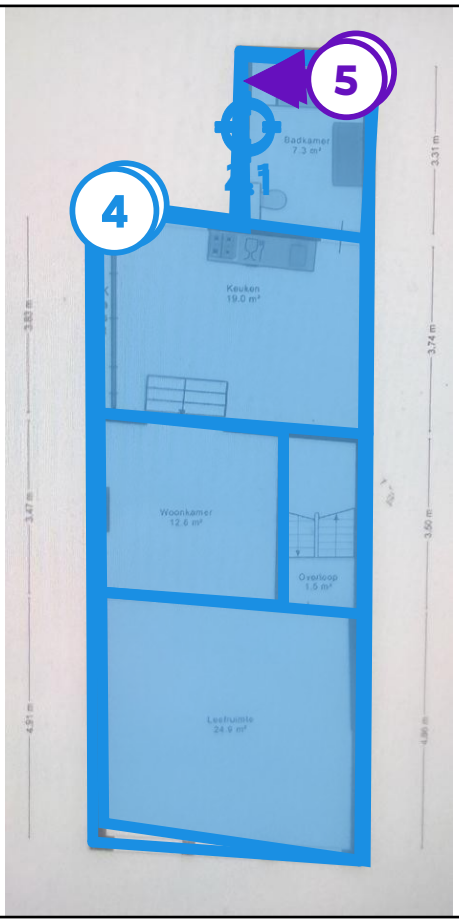
Plan 1.2: 1ste verdieping

Beschrijving	Type	Actie
2. Pleister muren	Geen asbest	-
2.1 Code: M01	Mengmonster	-
4. Pleister plafond	Geen asbest	-
4.1 Code: M02	Mengmonster	-
5. CV	Overige ruimte of materiaal	-
7. Rookgaskanaal	Overige ruimte of materiaal	-

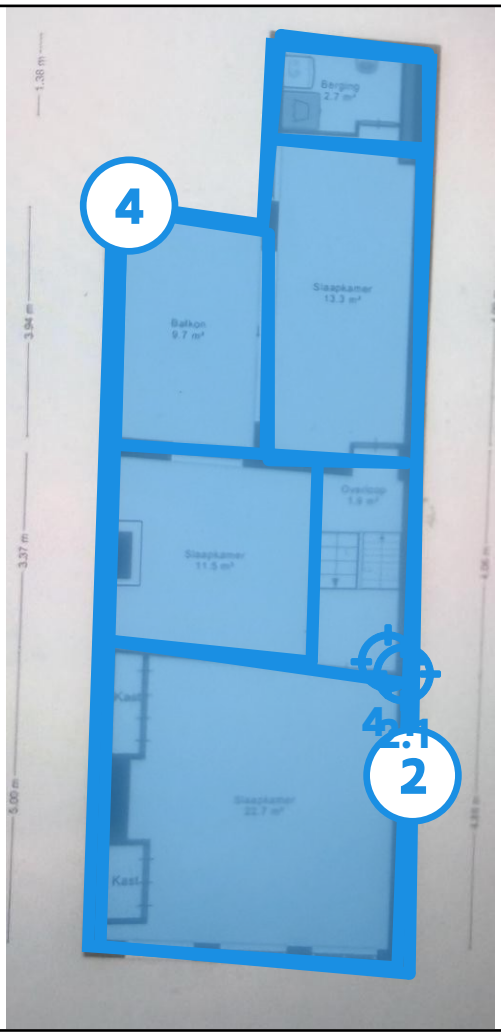
Plan 1.3: 2de verdieping

Beschrijving	Type	Actie
2. Pleister muren	Geen asbest	-
2.1 Code: M01	Mengmonster	-
4. Pleister plafond	Geen asbest	-
4.1 Code: M02	Mengmonster	-

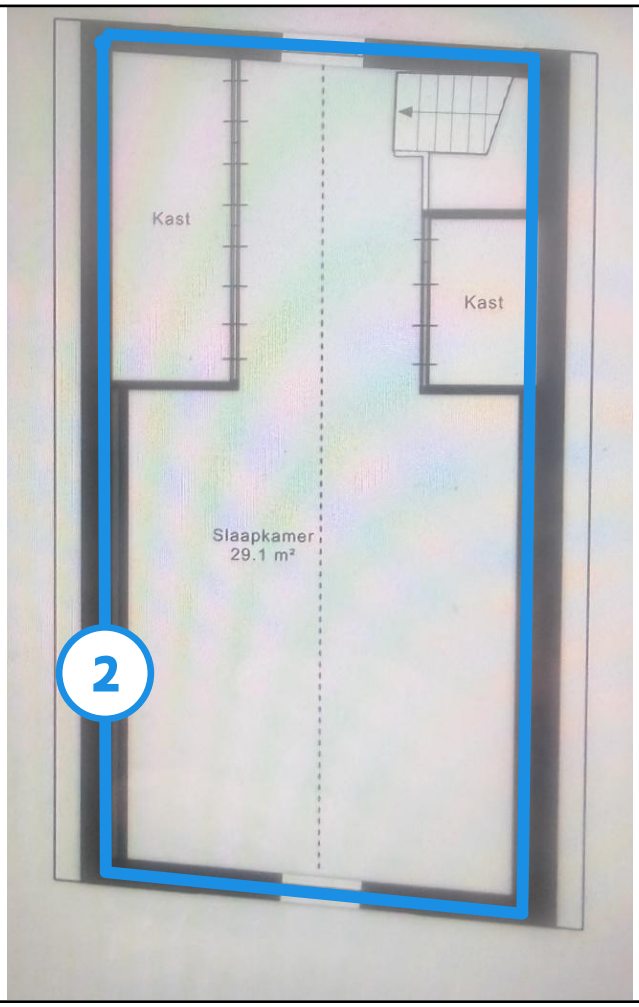
Plan 1.4: 3de verdieping

Beschrijving	Type	Actie
2. Pleister muren	Geen asbest	-

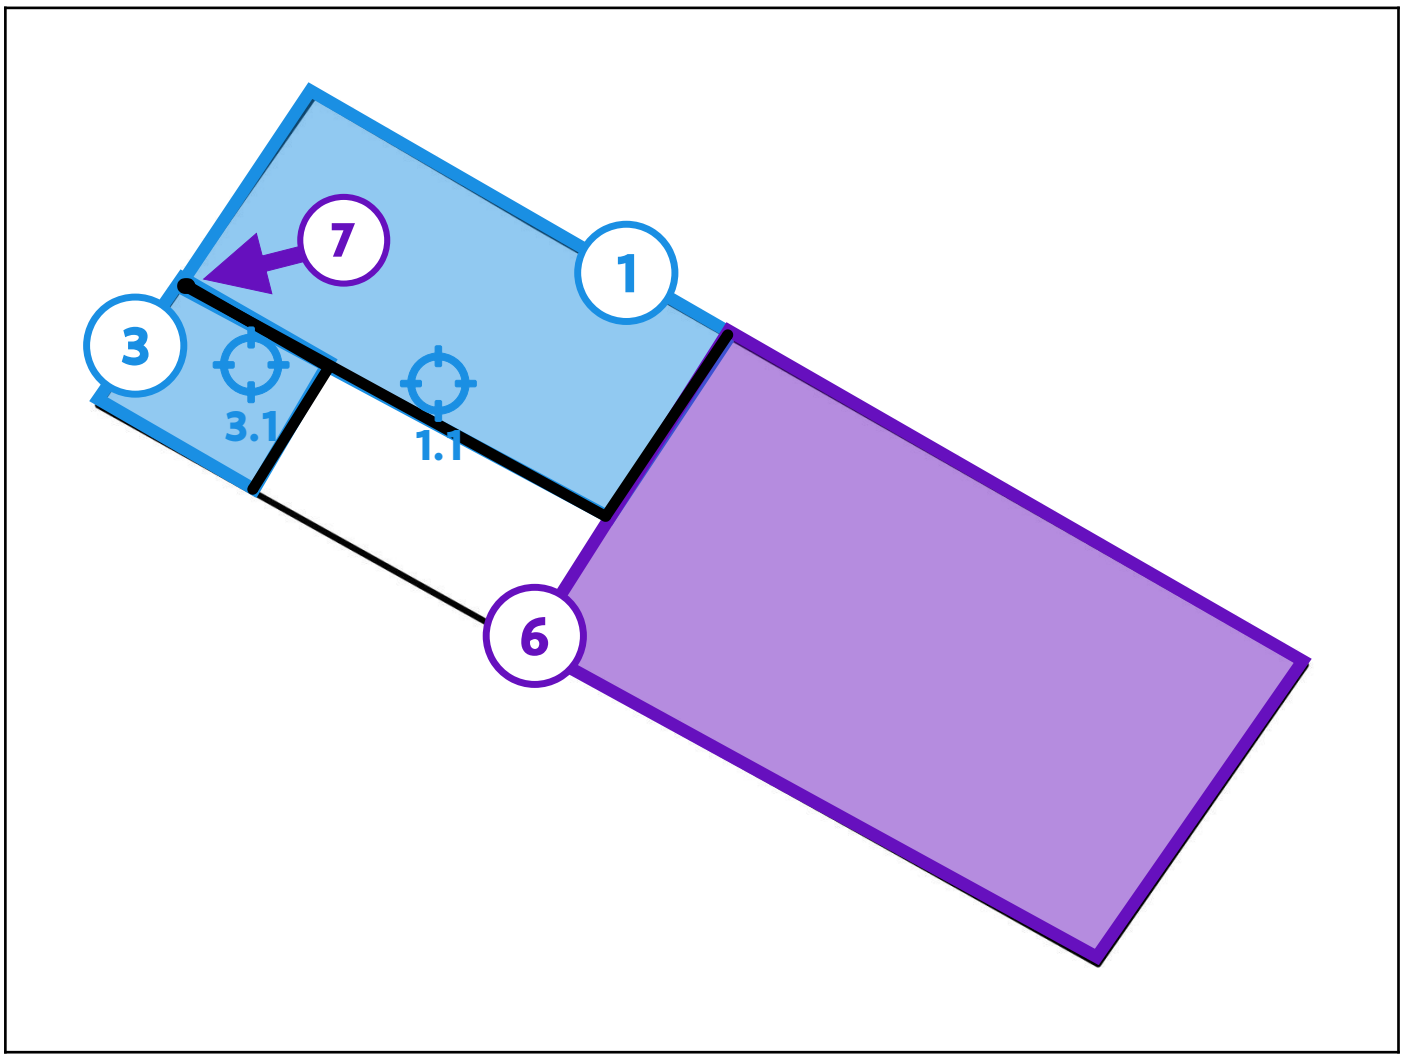
Plan 1.5: Bovenaanzicht

Beschrijving	Type	Actie
1. Roofing +3 (dak)	Geen asbest	-
1.1 Code: M03	Puntmonster	-
3. Roofing +1	Geen asbest	-
3.1 Code: M04	Puntmonster	-
6. Onderdak	Overige ruimte of materiaal	-
7. Rookgaskanaal	Overige ruimte of materiaal	-

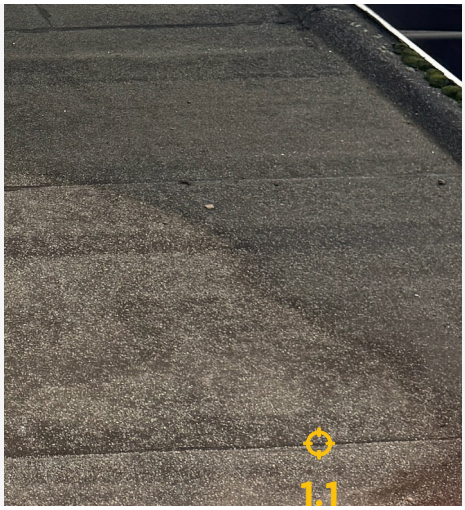
Fiche 1: Roofing +3 (dak)

Geen asbest

#	Type	Referentie	Resultaat
1.1	Puntmonster	M03	Geen asbest

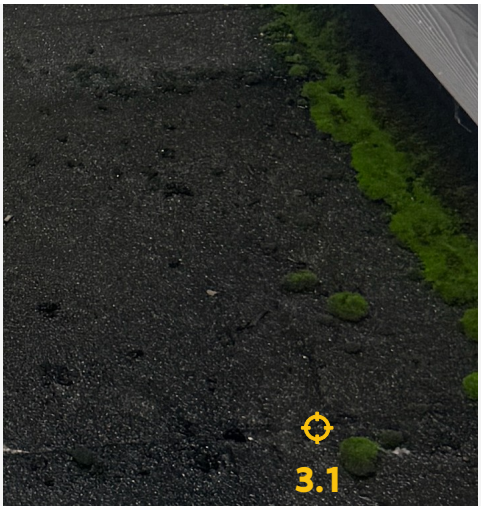
Fiche 3: Roofing +1

Geen asbest

#	Type	Referentie	Resultaat
3.1	Puntmonster	M04	Geen asbest

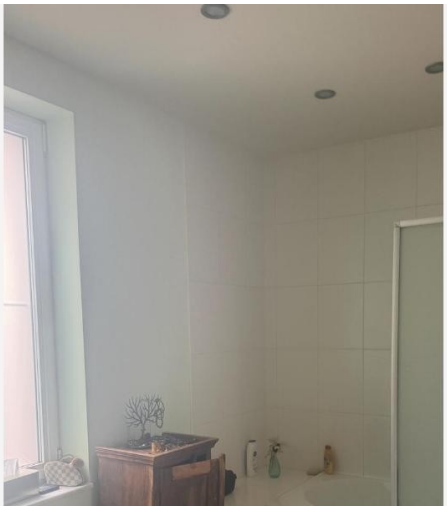
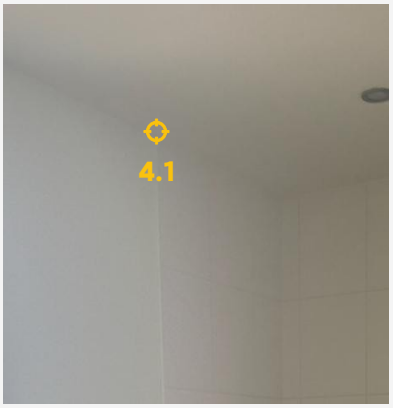
Fiche 4: Pleister plafond

Geen asbest

#	Type	Referentie	Resultaat
4.1	Mengmonster	M02	Geen asbest
