Asbestinventarisattest

August Van Eyckdreef 24, 2580 Putte

Attestnummer : **20260911-000019.000**
Uitgegeven op : **11.09.2026**
Geldig tot : **Onbeperkt** (tenzij de toestand wijzigt)

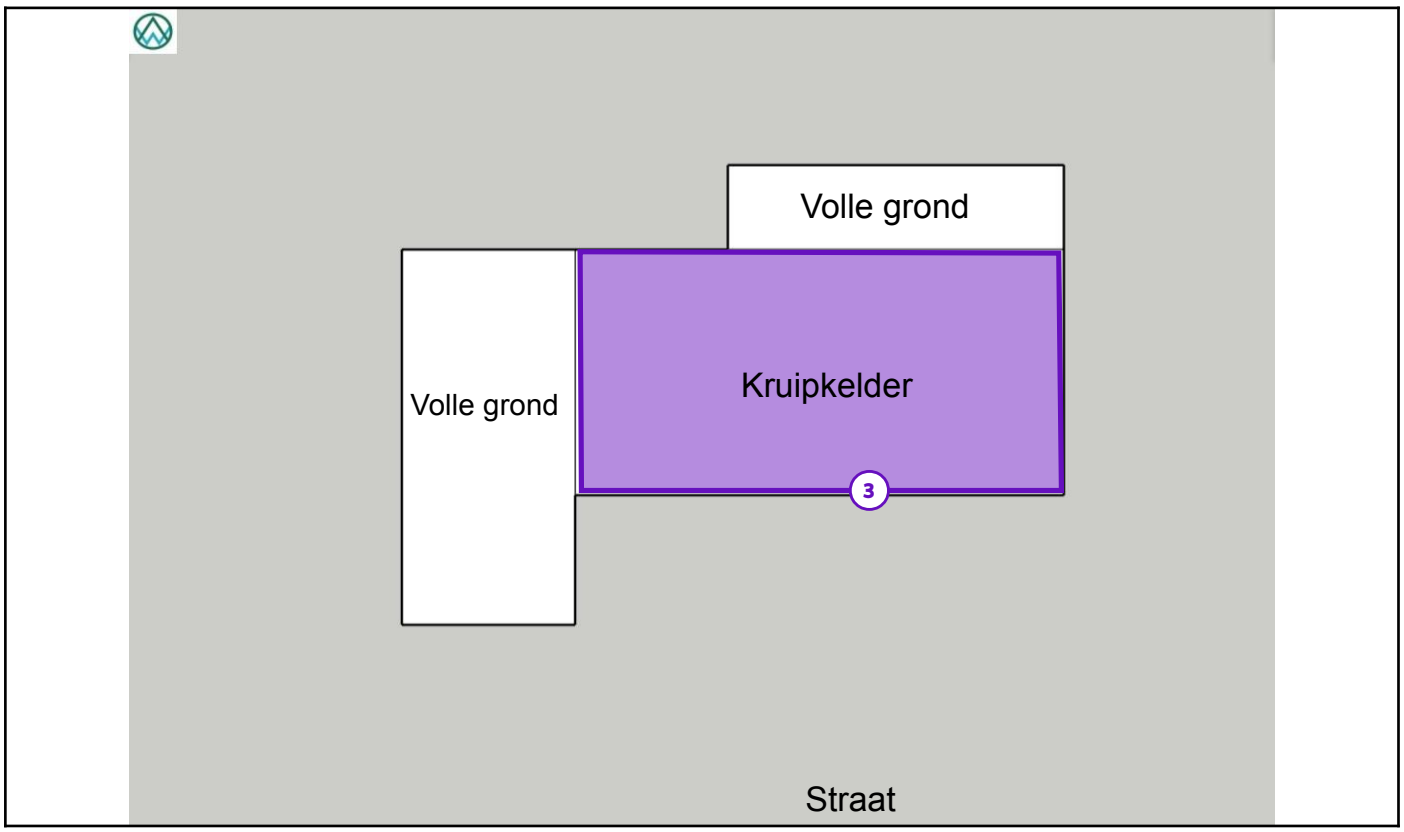
Plan 1.1: Plan fundering

Beschrijving	Type	Actie
3. Kruipkelder	Beperking	-

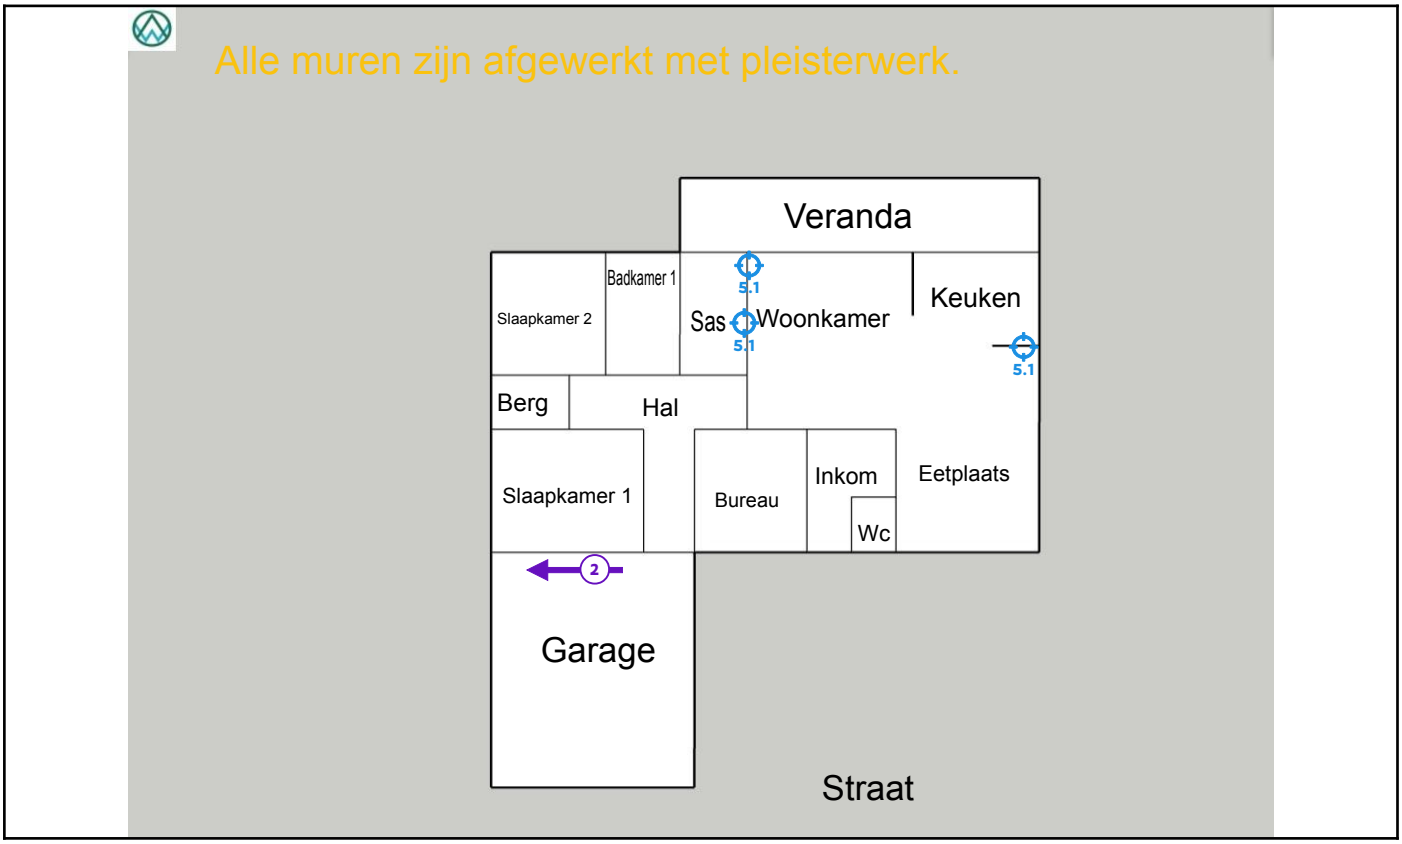
Plan 1.2: Plan gelijkvloers

Beschrijving	Type	Actie
2. Oude ketel aanwezig	Beperking	-
5. Pleisterwerk muren	Geen asbest	-
5.1 Code: Staal 1 muren	Mengmonster	-

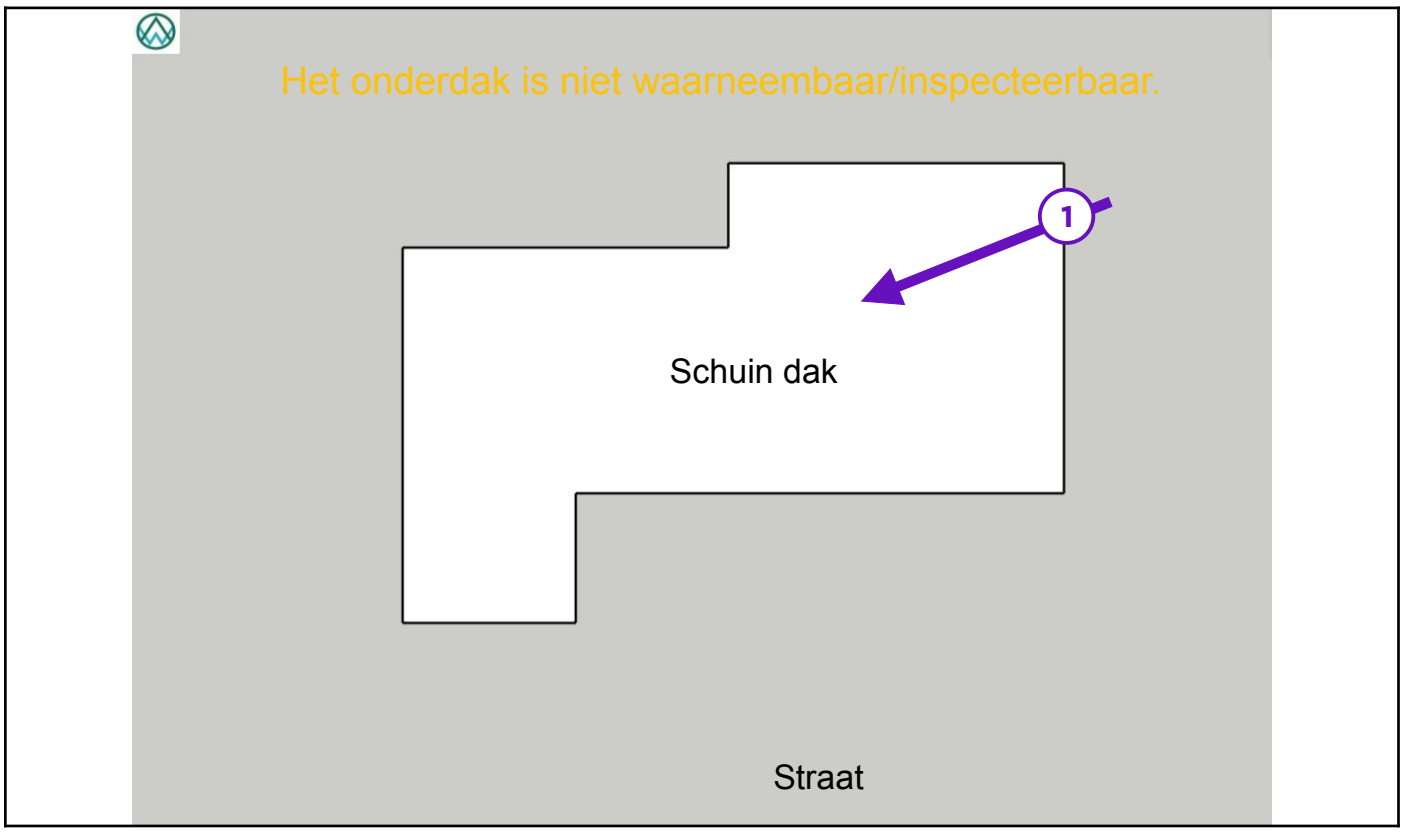
Plan 1.4: Plan dak woning

Beschrijving	Type	Actie
1. Schouw dak	Beperking	-
4. Onderdak niet waarneembaar	Beperking	-

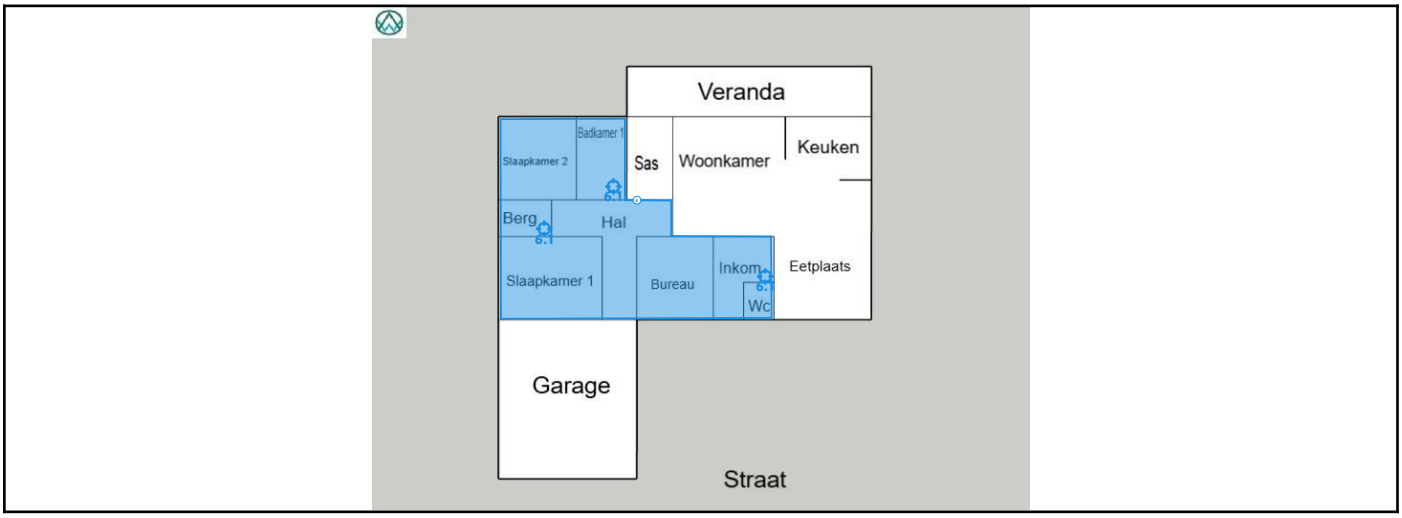
Plan 1.5: Plan gelijkvloers

Beschrijving	Type	Actie
6. Pleisterwerk plafonds	Geen asbest	-
6.1 Code: Staal 2 plafonds	Mengmonster	-

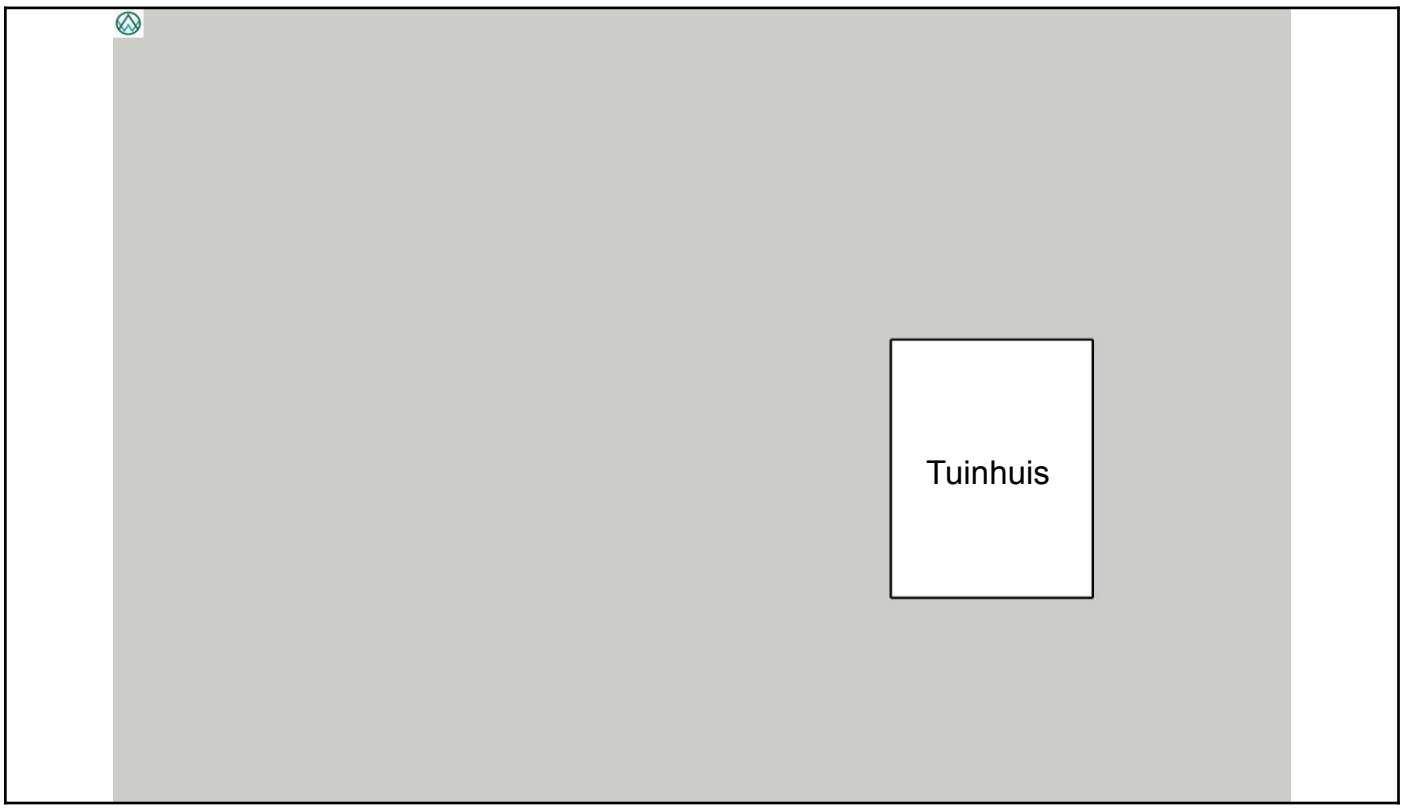
Plan 2.1: Plan tuinhuis

0 Asbestmaterialen

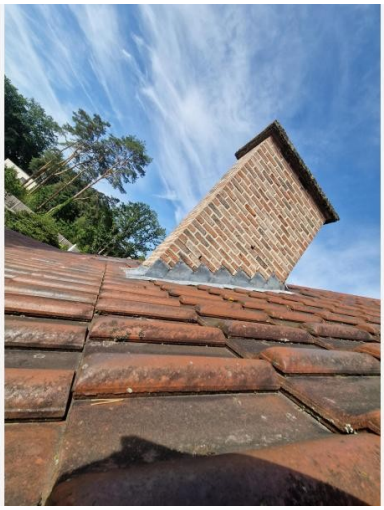
Fiche 1: Schouw dak

Tijdelijke beperking

Reden: Het te onderzoeken materiaal situeert zich hoger dan 3,50 m te rekenen vanaf een veilige ondergrond

Uitleg van de asbestdeskundige: De schouw en cementering is niet-inspecteerbeer vanwege de hoogte.

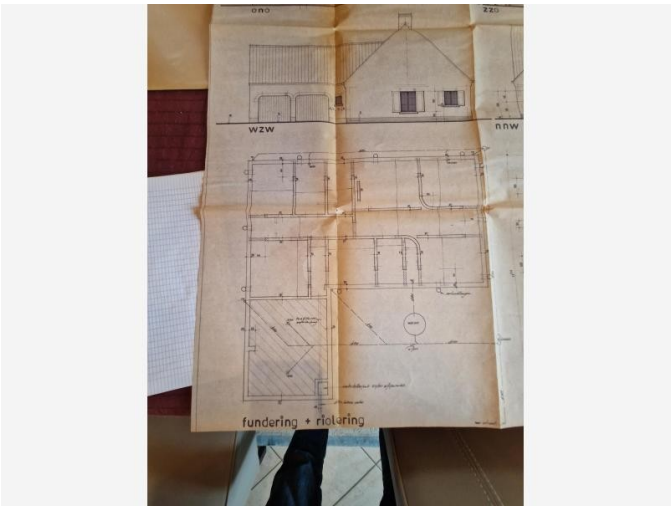
Fiche 3: Kruipkelder

Permanente beperking

Reden: Het onderzoek kan niet uitgevoerd worden binnen de bepalingen van de Welzijnswet

Uitleg van de asbestdeskundige: Kruipkelder behoort niet tot het inspectiegebied.

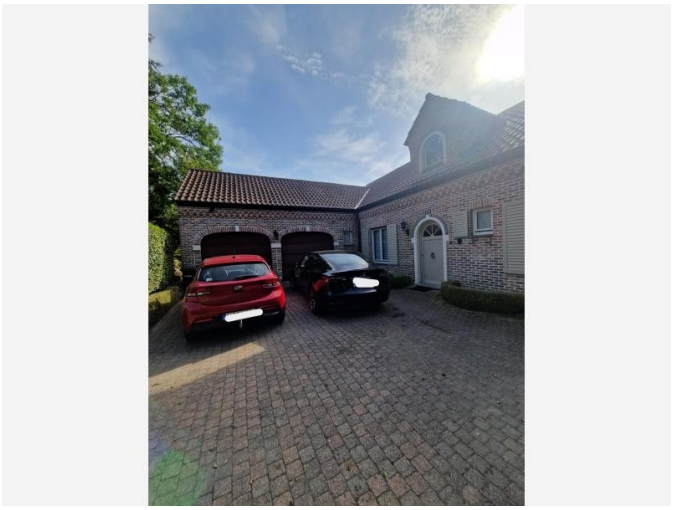
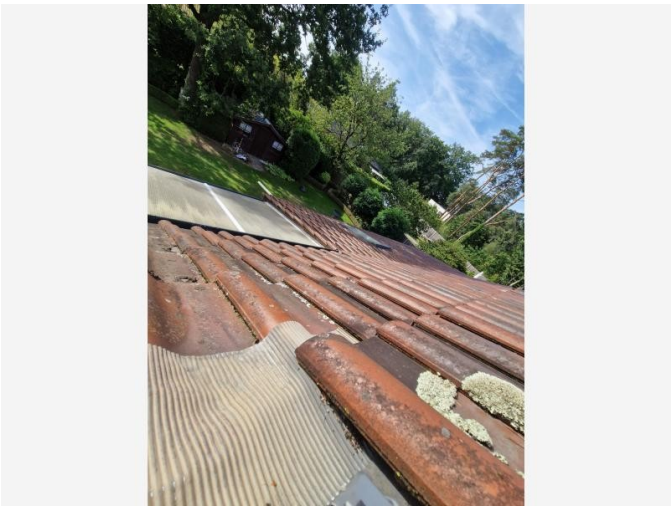
Beschrijving	Notitie	Terug te vinden op plannen
Fiche 7: Dak woning	De dakpannen zijn niet-asbestverdacht.	-
Fiche 8: Mastiek/kit ramen	De kit is plooibaar en elastisch, dus niet-asbestverdacht.	-
