Asbestinventarisattest

Battelsesteenweg 100, 2800 Mechelen

Attestnummer : **20230225-000103.001**
Uitgegeven op : **25.02.2023**
Geldig tot : **25.02.2033**

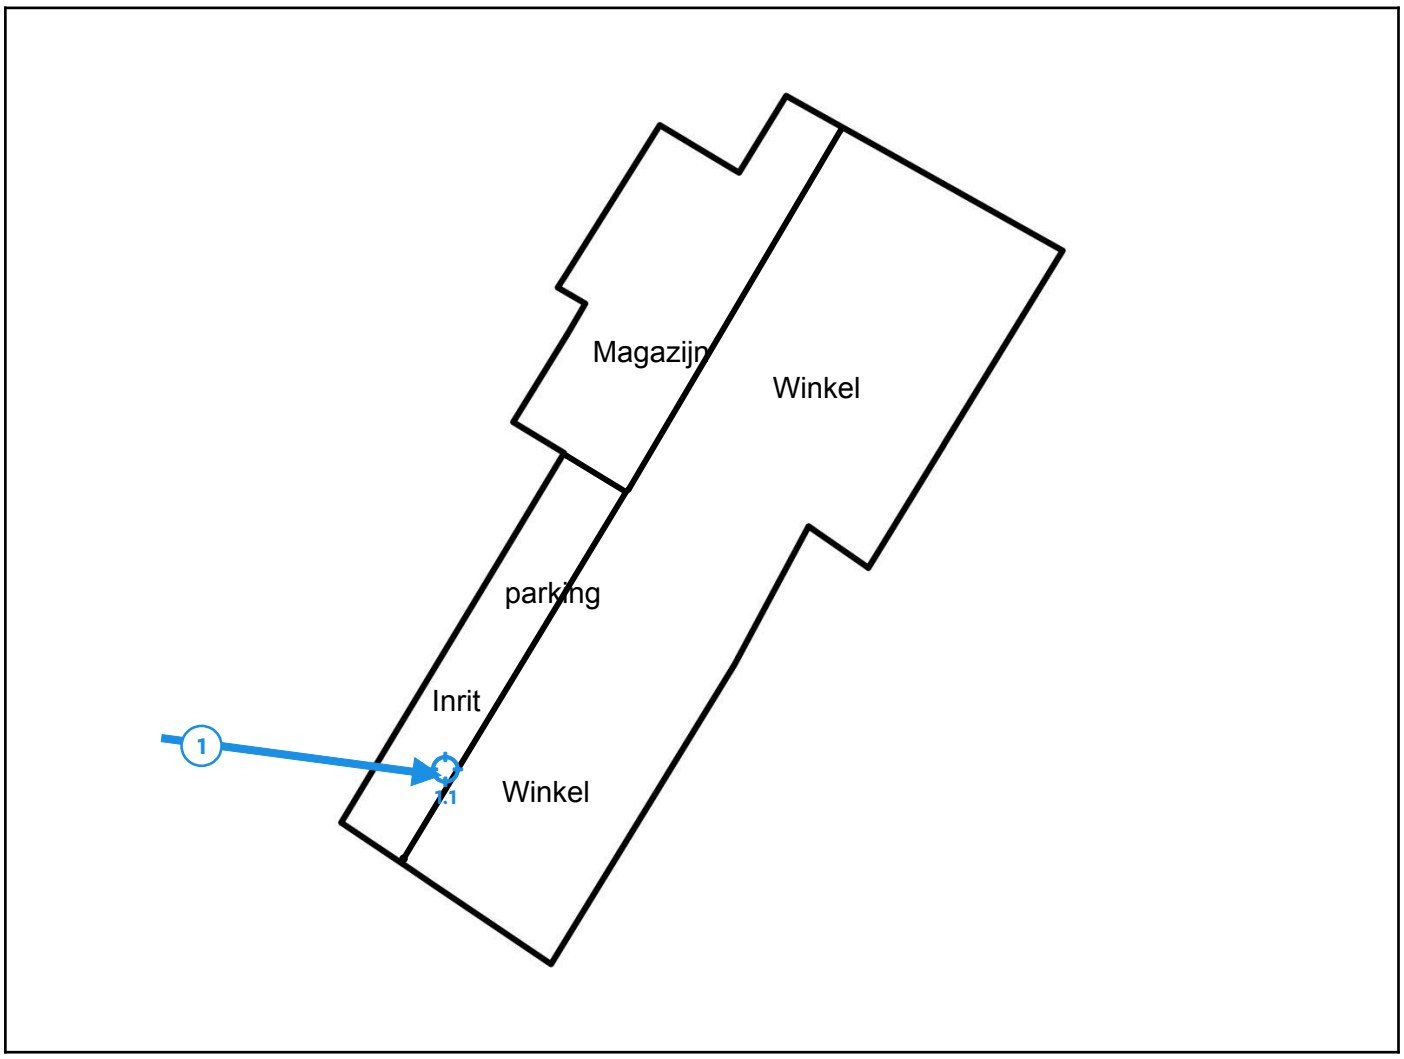
Plan 1.1: Winkelpand

Beschrijving	Type	Actie
1. Bezetting	Geen asbest	-
1.1 Code: M001	Puntmonster	-
