Asbestinventarisattest

Zelestraat 91, 2800 Mechelen

Attestnummer : **20240904-000299.000**
Uitgegeven op : **04.09.2024**
Geldig tot : **04.09.2034**

Niet-asbestveilig

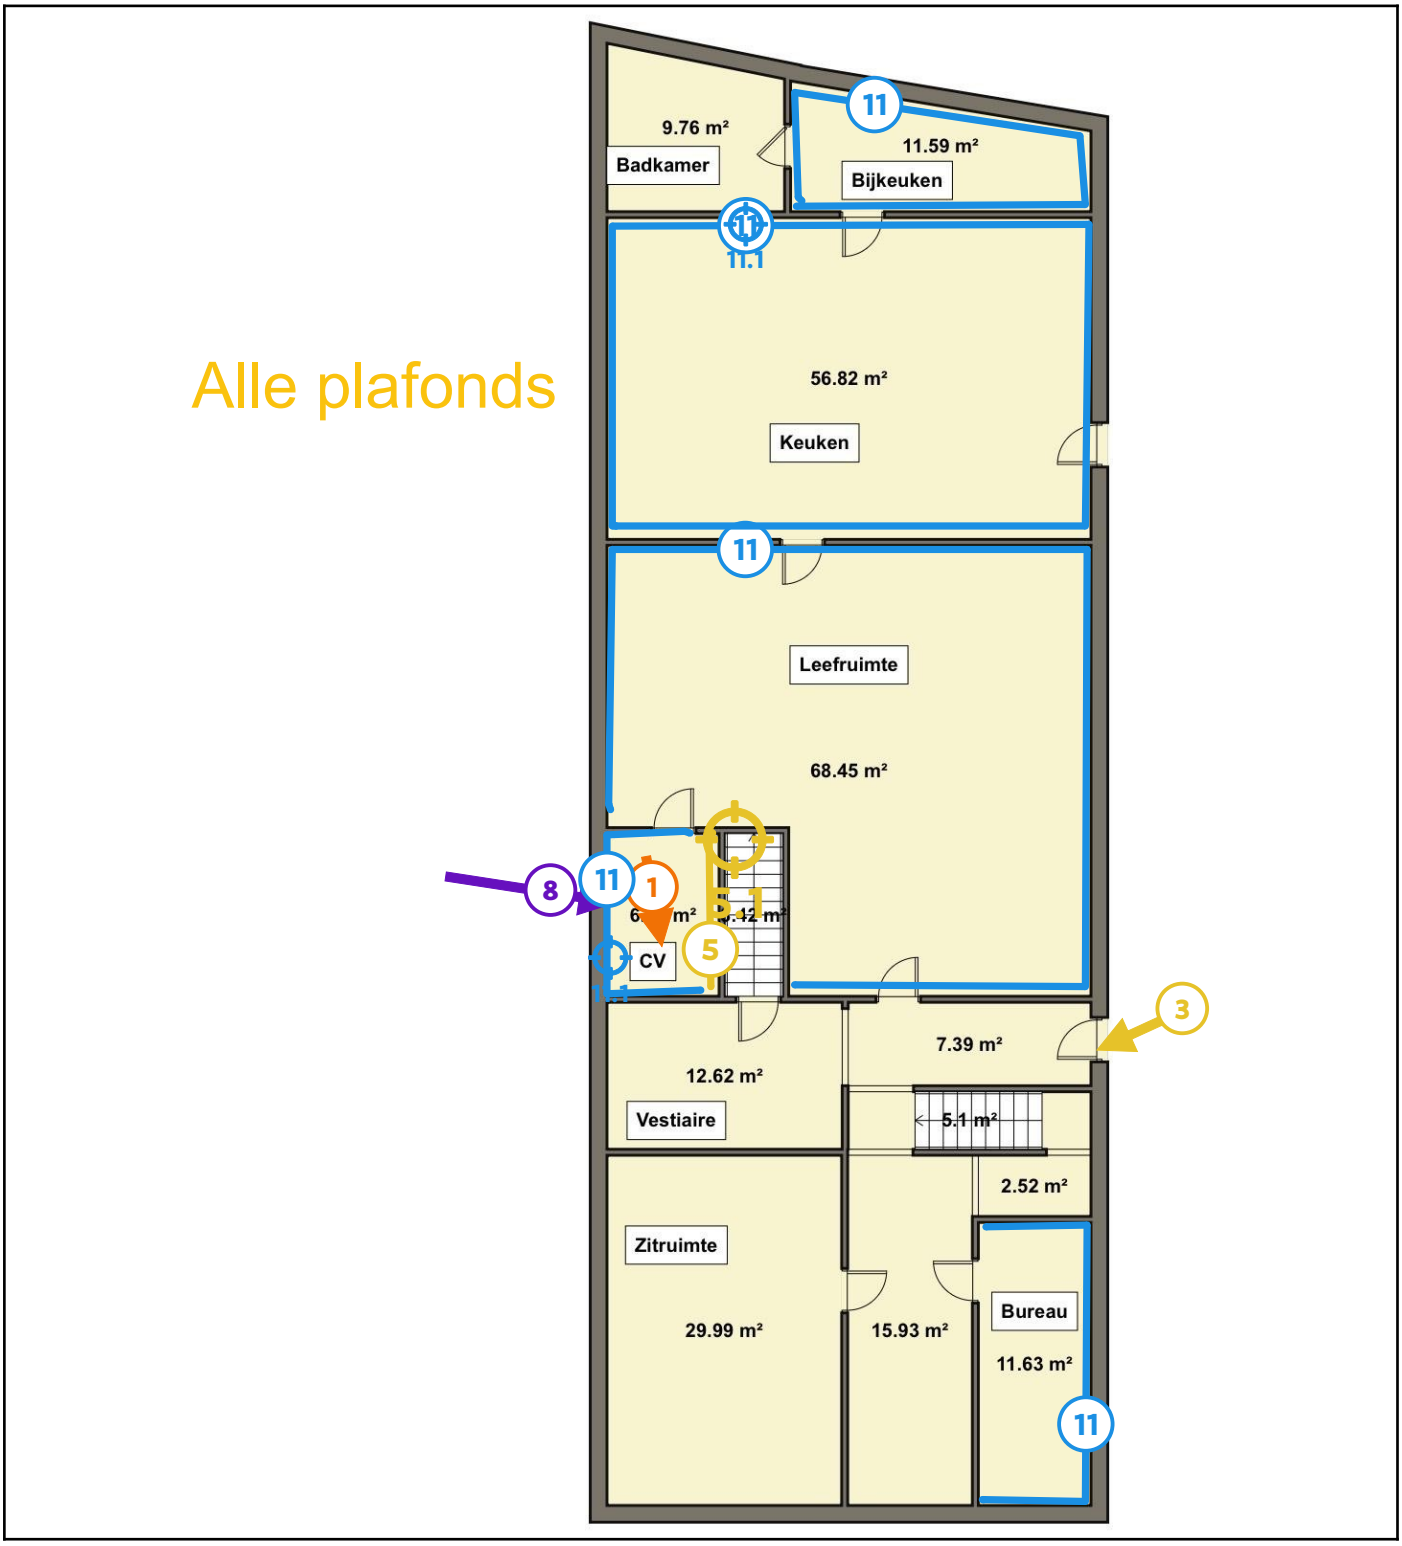
Plan 1.1: Gelijkvloers

Beschrijving	Type	Actie
1. Pakking aan oude mazoutketel	Asbestmateriaal	Verwijderen

3. Sierplaat deur naar garages	Asbestmateriaal	Zorgvuldig beheren
5. Wandplaten in CV-ruimte	Asbestmateriaal	Zorgvuldig beheren
5.1 Code: MM02	Puntmonster	-
8. Oude mazoutketel	Advies	-
9. Plafonds	Advies	-
11. Pleisterwerk muren	Geen asbest	-
11.1 Code: MM01	Puntmonster	-

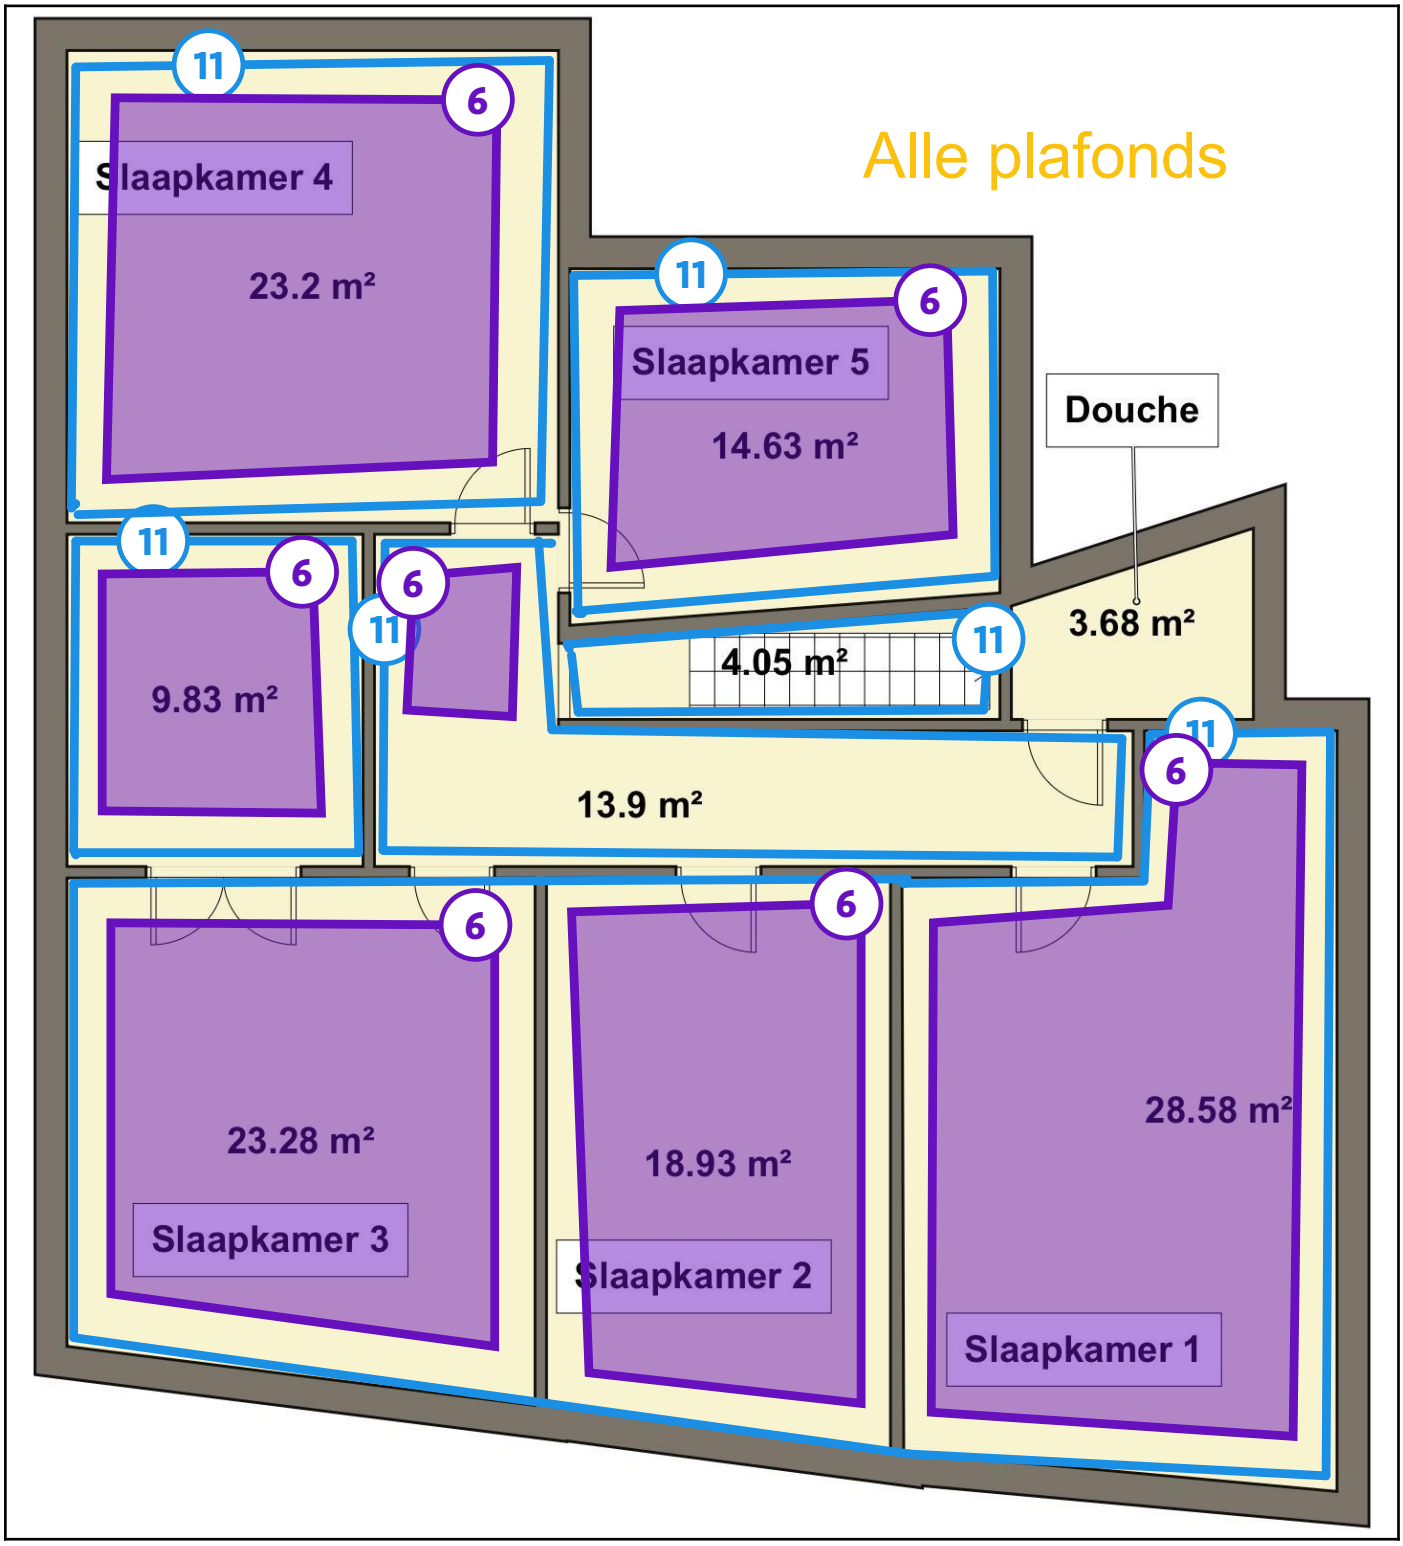
Plan 1.2: 1e verdieping vooraan

Beschrijving	Type	Actie
6. Vinyls 1e verdieping	Advies	-

9. Plafonds	Advies	-
11. Pleisterwerk muren	Geen asbest	-

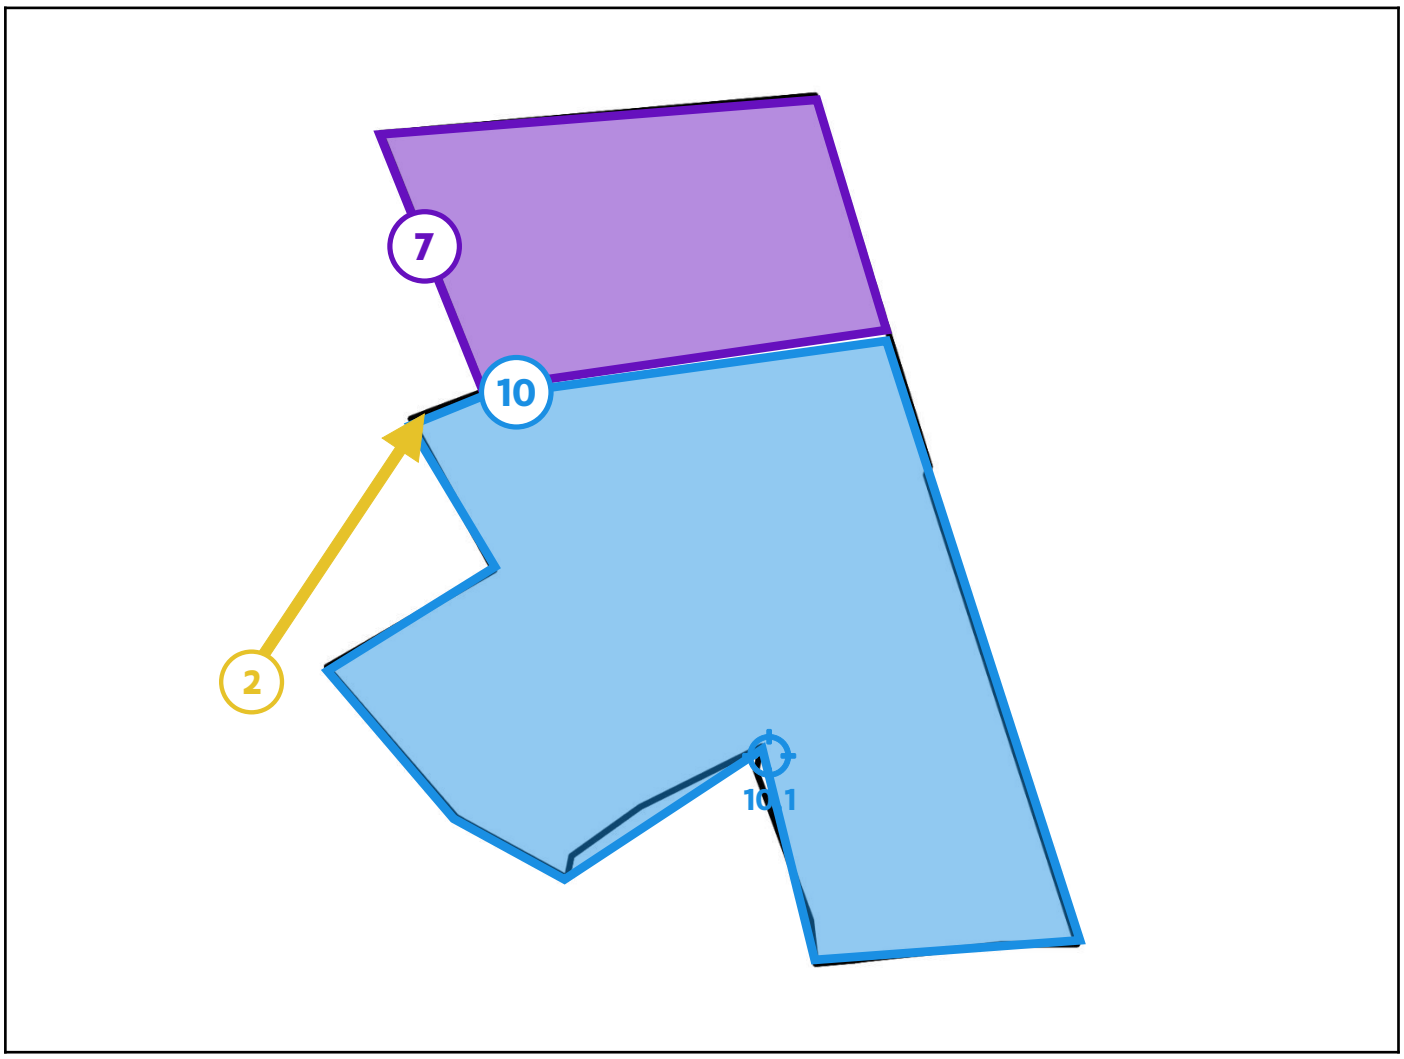
Plan 1.4: Contouren

Beschrijving	Type	Actie
2. Platen op kippenhok	Asbestmateriaal	Zorgvuldig beheren
7. Geen menuiserite onderdak	Advies	-
10. Roofing platte daken	Geen asbest	-
10.1 Code: MM03	Puntmonster	-

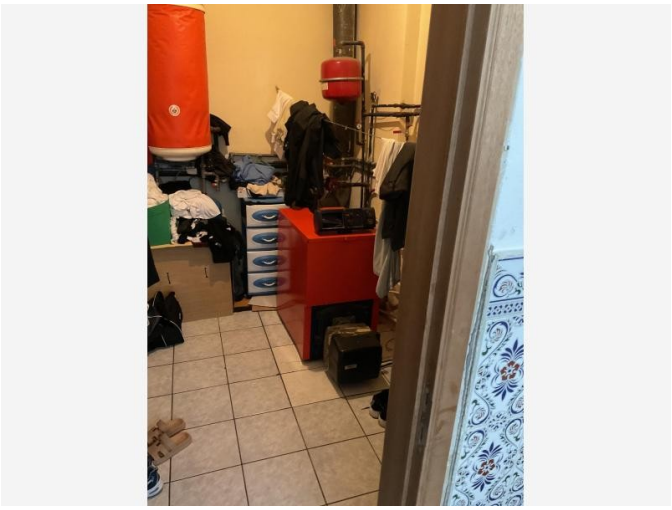
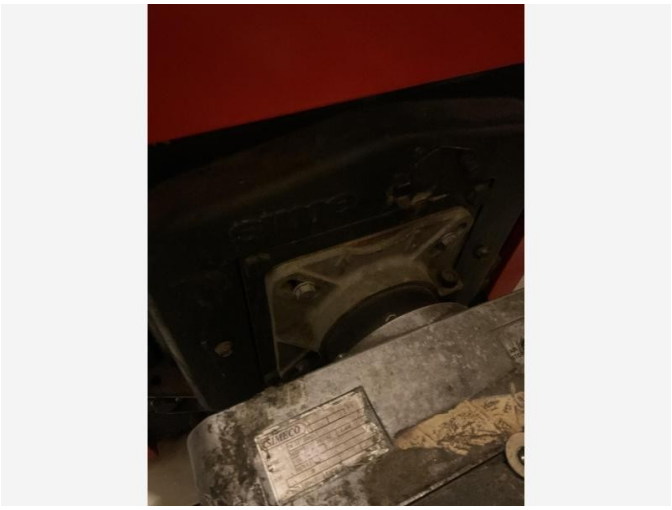
Fiche 1: Pakking aan oude mazoutketel

Het asbestmateriaal valt onder de mijlpaal van 2034.

Eindbeoordeling materiaalrisico	Laag materiaalrisico en/of verlaagde kans op vezelvrijgave

Gebondenheid	Categorie 2: niet-hechtgebonden met matrix
Asbestsoort (vezeltype)	Alleen chrysotiel
Asbestconcentratie	Hoog (>= 50%)
Afschermingsgraad van het gehele materiaal	Enkel randen niet afgeschermd maar geen contact met binnenluchtstromen
Toestand van het materiaal	Licht beschadigd, licht verweerd. Intact calciumsilicaatmateriaal of categorie III 'gebondenheid'

Beschrijving	Pakking aan oude mazoutketel
Omgeving	Binnen
Primaire drager	HVAC infrastructuur en uitrusting
Asbestmateriaal	Pakking, dichting
Bindmiddel van asbestmateriaal	Karton - papier - viltachtig
Gebondenheid op basis van bindmiddel	Niet-hechtgebonden
Hoeveelheid (gewicht - aantal)	• 5,00 kg - 1 stuk
Totaal gewicht	5,00 kg
Eenvoudig bereikbaar	Ja
Bevestigingswijze	• Geklemd
Identificatiemethode	Vaststelling zonder monstername
Destructieve handeling voor identificatie	Nee

Verwijderen

- Zorg voor een veilig beheer. Vermijd het beschadigen van het asbestmateriaal. Controleer de toestand jaarlijks op wijzigingen.

- Eenvoudige handelingen: enkel door erkend asbestverwijderaar
  Niet hechtgebonden asbesttoepassingen dienen worden afgevoerd door een erkend asbestverwijderaar.

Deze werken mogen echter worden uitgevoerd via werkmethodiek "eenvoudige handelingen".

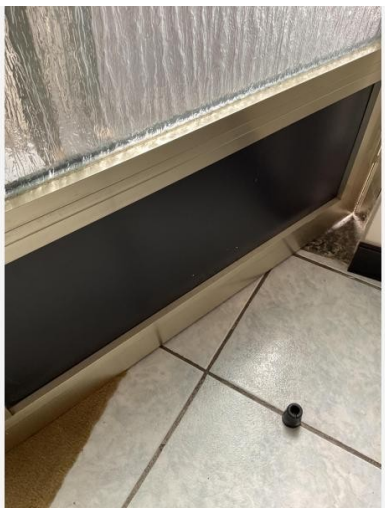
Fiche 3: Sierplaat deur naar garages

Het asbestmateriaal valt onder de mijlpaal van 2040.

Eindbeoordeling materiaalrisico	Laag materiaalrisico en/of verlaagde kans op vezelvrijgave

Gebondenheid	Categorie 1: hechtgebonden in oorsprong
Asbestsoort (vezeltype)	Crocidoliet aanwezig
Asbestconcentratie	Laag (< 50%)
Afschermingsgraad van het gehele materiaal	Geheel of deels (ook) vrij aan de binnenlucht
Toestand van het materiaal	Onbeschadigd, niet verweerd

Beschrijving	Sierplaat deur naar garages
Omgeving	Grenst aan binnen- en buitenlucht
Primaire drager	Wandopening verticaal (raam, deur, ...)
Asbestmateriaal	Plaat, paneel, tablet - Geëmailleerd, type Glasal
Bindmiddel van asbestmateriaal	Cement
Gebondenheid op basis van bindmiddel	Hecht
Hoeveelheid (oppervlakte - dikte - aantal)	• 0,30 m^2 - 3,00 cm - 1 stuk
Totaal volume	0,009 m^3
Eenvoudig bereikbaar	Ja
Bevestigingswijze	• Geklemd
Identificatiemethode	Vaststelling zonder monstername
Destructieve handeling voor identificatie	Nee

Zorgvuldig beheren

- Zorg voor een veilig beheer. Vermijd het beschadigen van het asbestmateriaal. Controleer de toestand jaarlijks op wijzigingen.

- Eenvoudige handelingen: mag via doe-het-zelf of door werknemer(s) met opleidingsattest eenvoudige handelingen
  Hechtgebonden asbesttoepassing dewelke gemakkelijk kan worden weggenomen zonder beschadiging van het asbestmateriaal. Demonteer de profielen rondom de glasal asbestplaat en haal deze in zijn geheel weg.

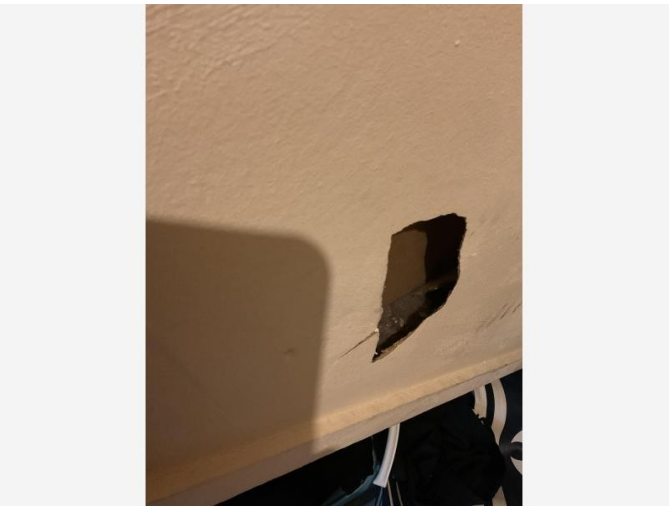
Fiche 5: Wandplaten in CV-ruimte

Het asbestmateriaal valt onder de mijlpaal van 2040.

Eindbeoordeling materiaalrisico	Zeer laag materiaalrisico en/of zeer lage kans op vezelvrijgave

Gebondenheid	Categorie 1: hechtgebonden in oorsprong
Asbestsoort (vezeltype)	Alleen chrysotiel
Asbestconcentratie	Laag (< 50%)
Afschermingsgraad van het gehele materiaal	Niet stootvaste afscherming
Toestand van het materiaal	Licht beschadigd, licht verweerd. Intact calciumsilicaatmateriaal of categorie III 'gebondenheid'

#	Type	Referentie	Resultaat
5.1	Puntmonster	MM02	Chrysotiel

Beschrijving	Wandplaten in CV-ruimte
Omgeving	Binnen
Primaire drager	Binnenwand
Asbestmateriaal	Plaat, paneel, tablet - Type Menuiserite
Bindmiddel van asbestmateriaal	Cement
Gebondenheid op basis van bindmiddel	Hecht
Hoeveelheid (oppervlakte - dikte - aantal)	• 6,00 m^2 - 1,00 cm - 1 stuk
Totaal volume	0,06 m^3
Eenvoudig bereikbaar	Ja
Bevestigingswijze	• Genageld, geniet
Identificatiemethode	Vaststelling met monstername
Destructieve handeling voor identificatie	Nee

Zorgvuldig beheren

- Zorg voor een veilig beheer. Vermijd het beschadigen van het asbestmateriaal. Controleer de toestand jaarlijks op wijzigingen.

- Eenvoudige handelingen: enkel door erkend asbestverwijderaar
  Hechtgebonden asbesttoepassing in binnenlucht.

Omdat deze platen geschilderd zijn en met nagels bevestigd werden zal het niet mogelijk zijn deze in hun geheel te verwijderen.

Contacteer een erkend asbestverwijderaar om de werken in te schatten.
- Hermetische zone (erkend asbestverwijderaar)
  Hechtgebonden asbesttoepassing in binnenlucht.
