Asbestinventarisattest

Vaatjesstraat 9, 2580 Putte

Attestnummer : **20261104-000174.000**
Uitgegeven op : **04.11.2026**
Geldig tot : **04.11.2031**

Niet-asbestveilig

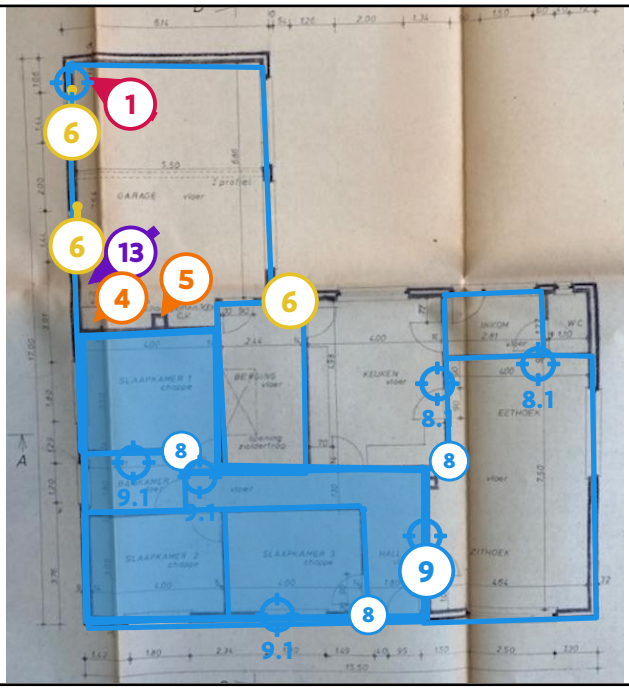
Plan 1.1: Gelijkvloers

Beschrijving	Type	Actie
1. Cementplaten Garage (stock-voorraad)	Asbestmateriaal	Dringend verwijderen
4. Cementplaat garage (luik)	Asbestmateriaal	Verwijderen
5. Roetluik	Asbestmateriaal	Verwijderen
6. Vensterbanken	Asbestmateriaal	Zorgvuldig beheren
8. Pleister muren	Geen asbest	-
8.1 Code: M04	Mengmonster	-
9. Pleister plafond	Geen asbest	-
9.1 Code: M05	Mengmonster	-
13. CV	Overige ruimte of materiaal	-

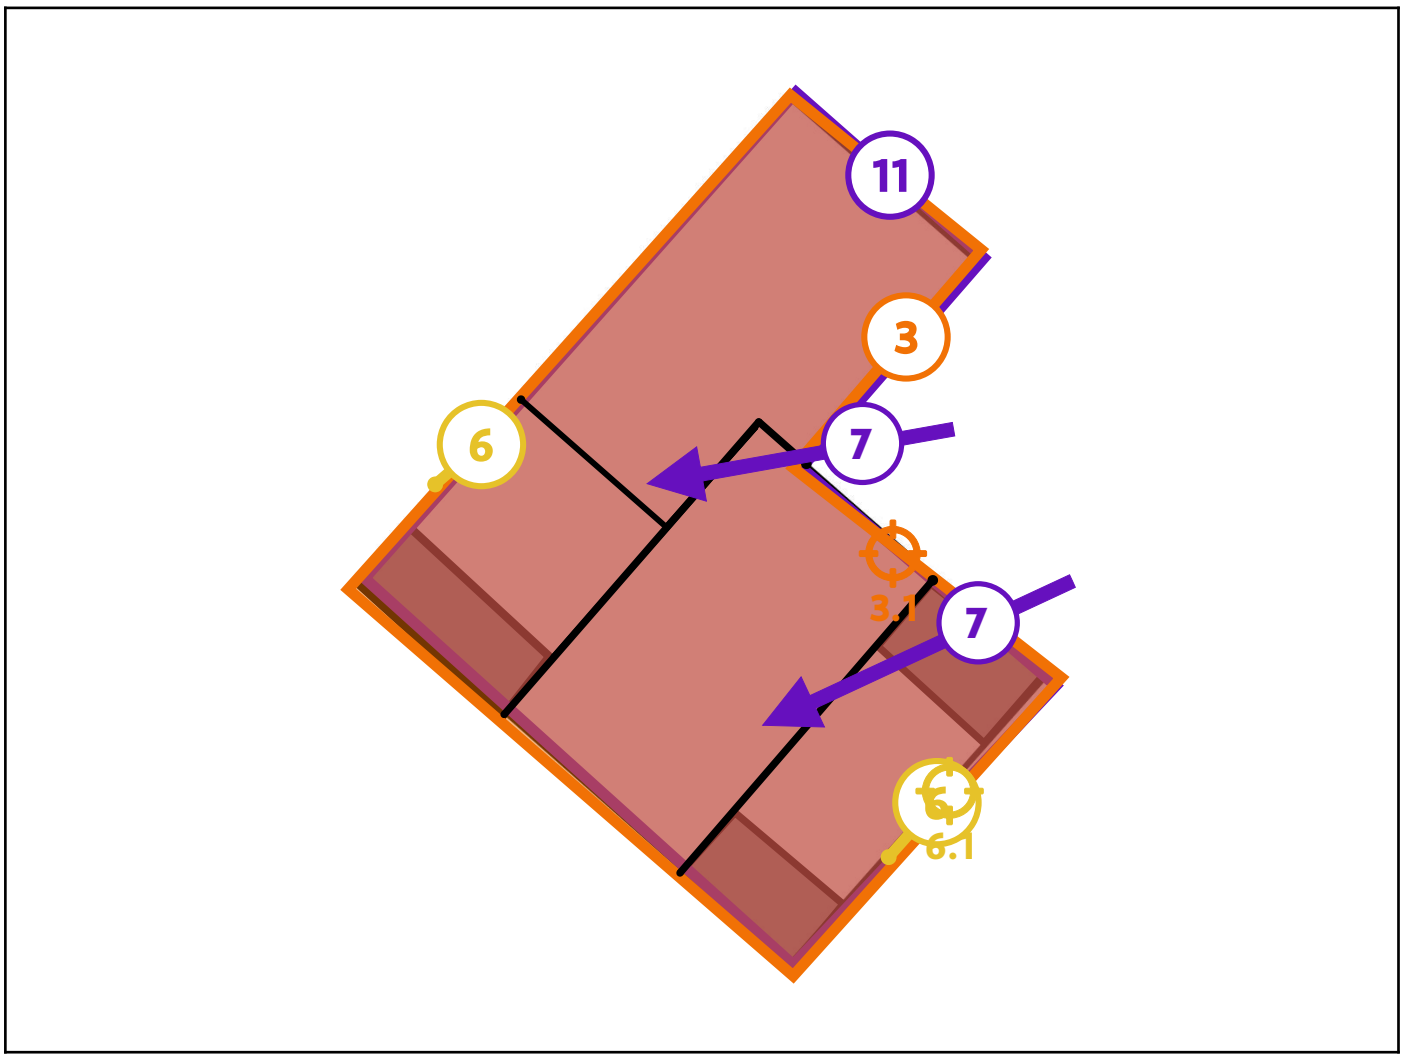
Plan 1.2: Zolder

Beschrijving	Type	Actie
3. Dakleien	Asbestmateriaal	Verwijderen
3.1 Code: M03	Puntmonster	-
6. Vensterbanken	Asbestmateriaal	Zorgvuldig beheren
6.1 Code: M01	Puntmonster	-
7. Schoorstenen	Beperking	-
11. Onderdak	Overige ruimte of materiaal	-

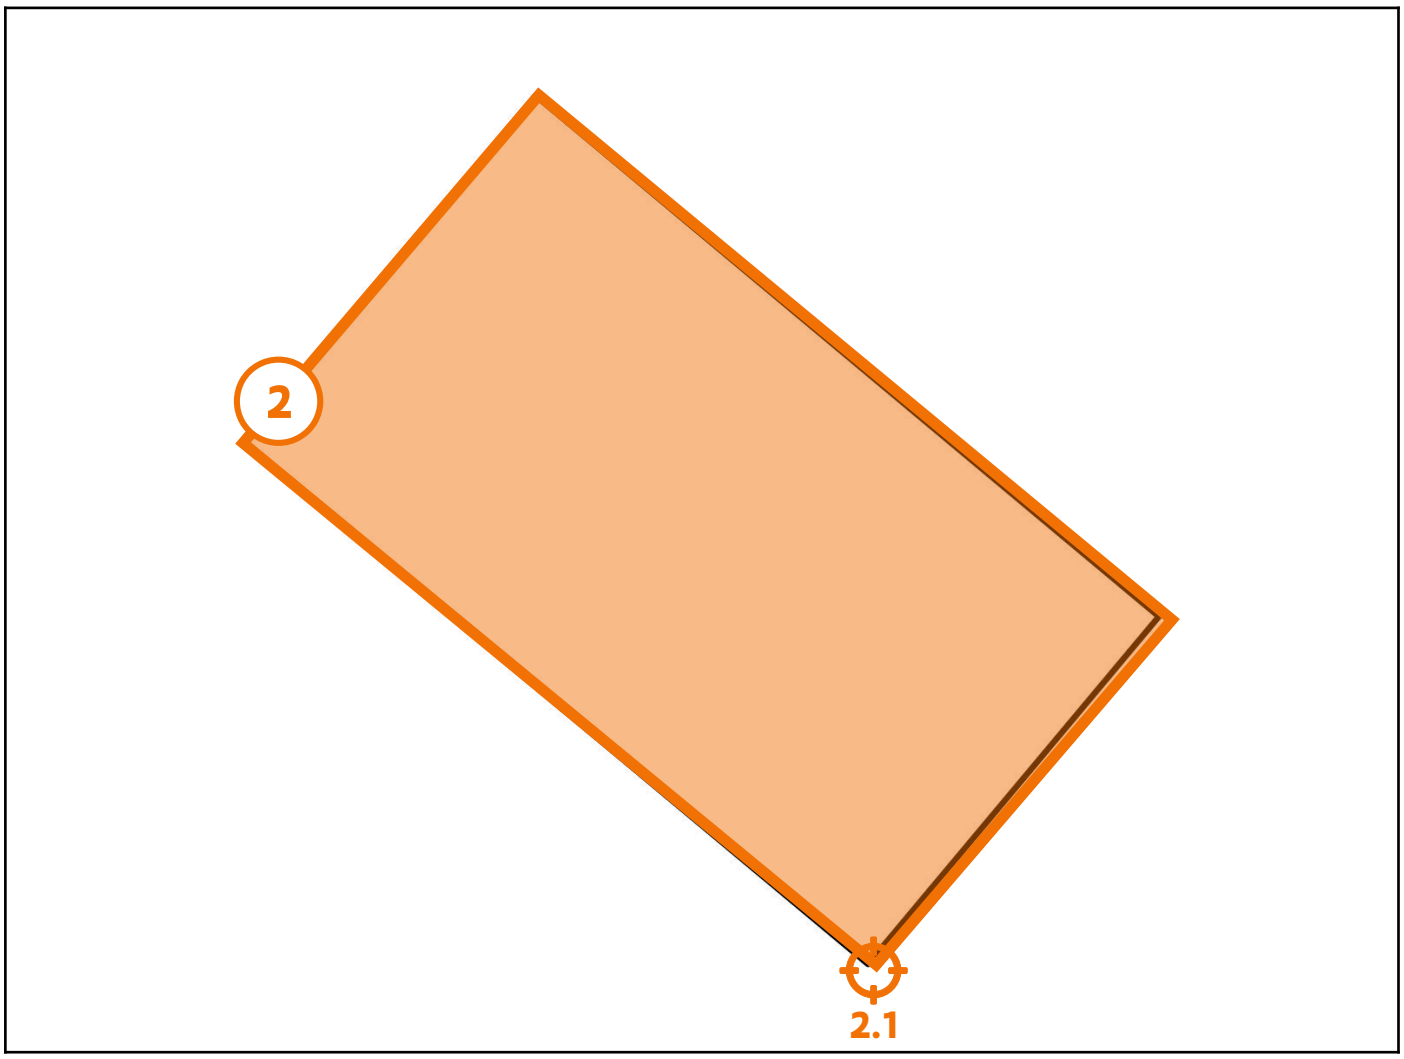
Plan 2.1: Tuinhuis

Beschrijving	Type	Actie
2. Golfplaten	Asbestmateriaal	Verwijderen
2.1 Code: M02	Puntmonster	-

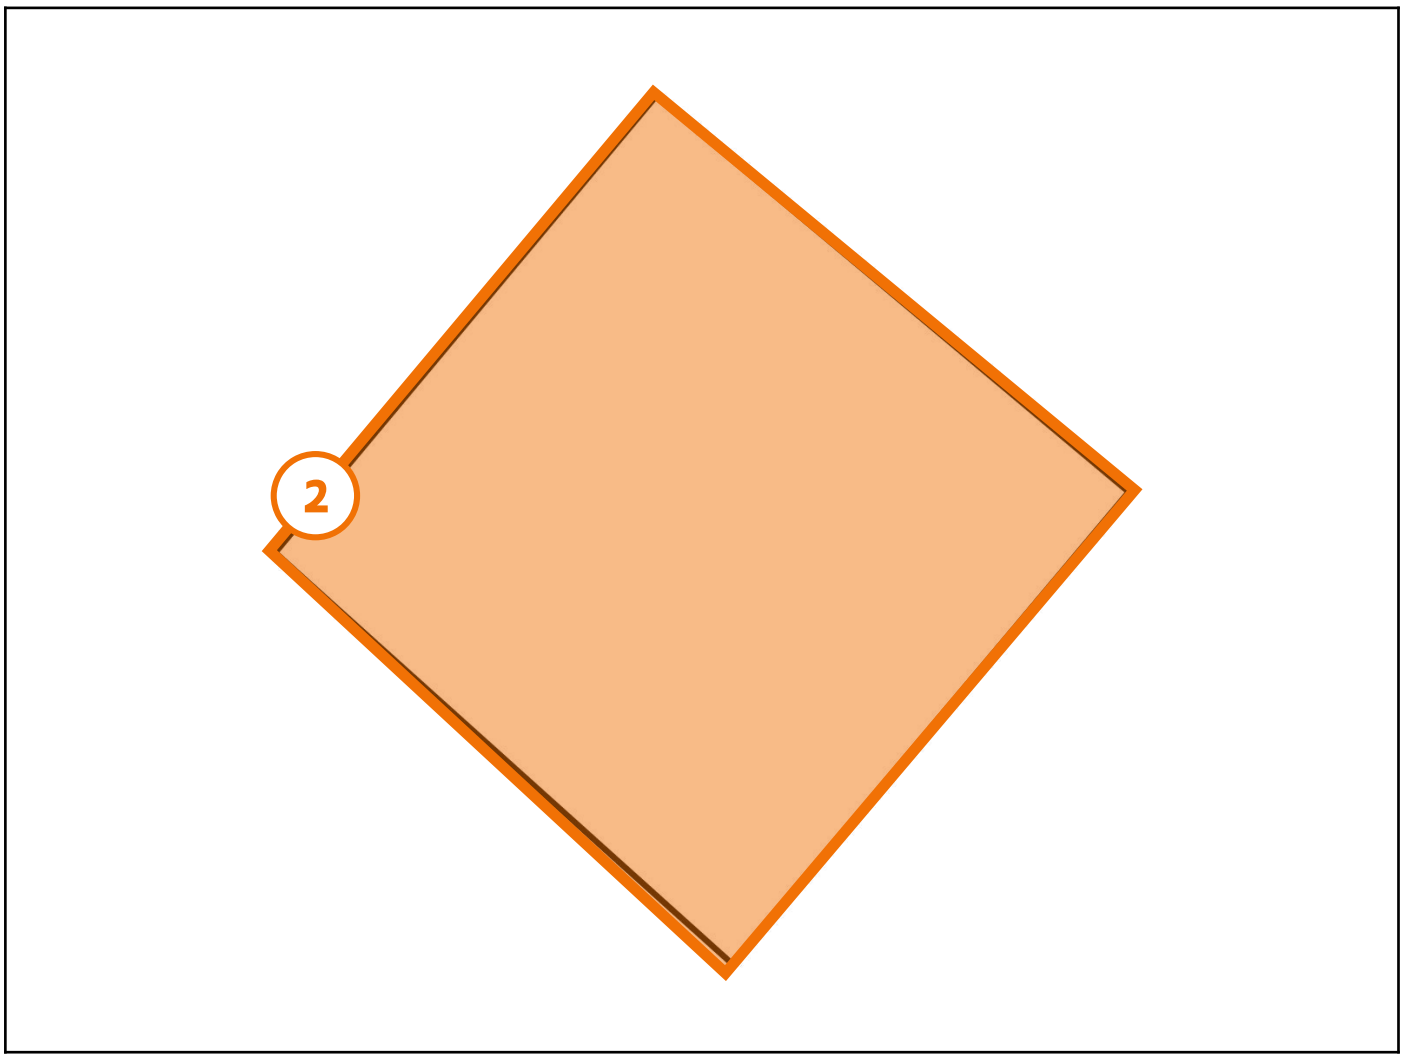
Plan 4.1: Constructie

Beschrijving	Type	Actie
2. Golfplaten	Asbestmateriaal	Verwijderen

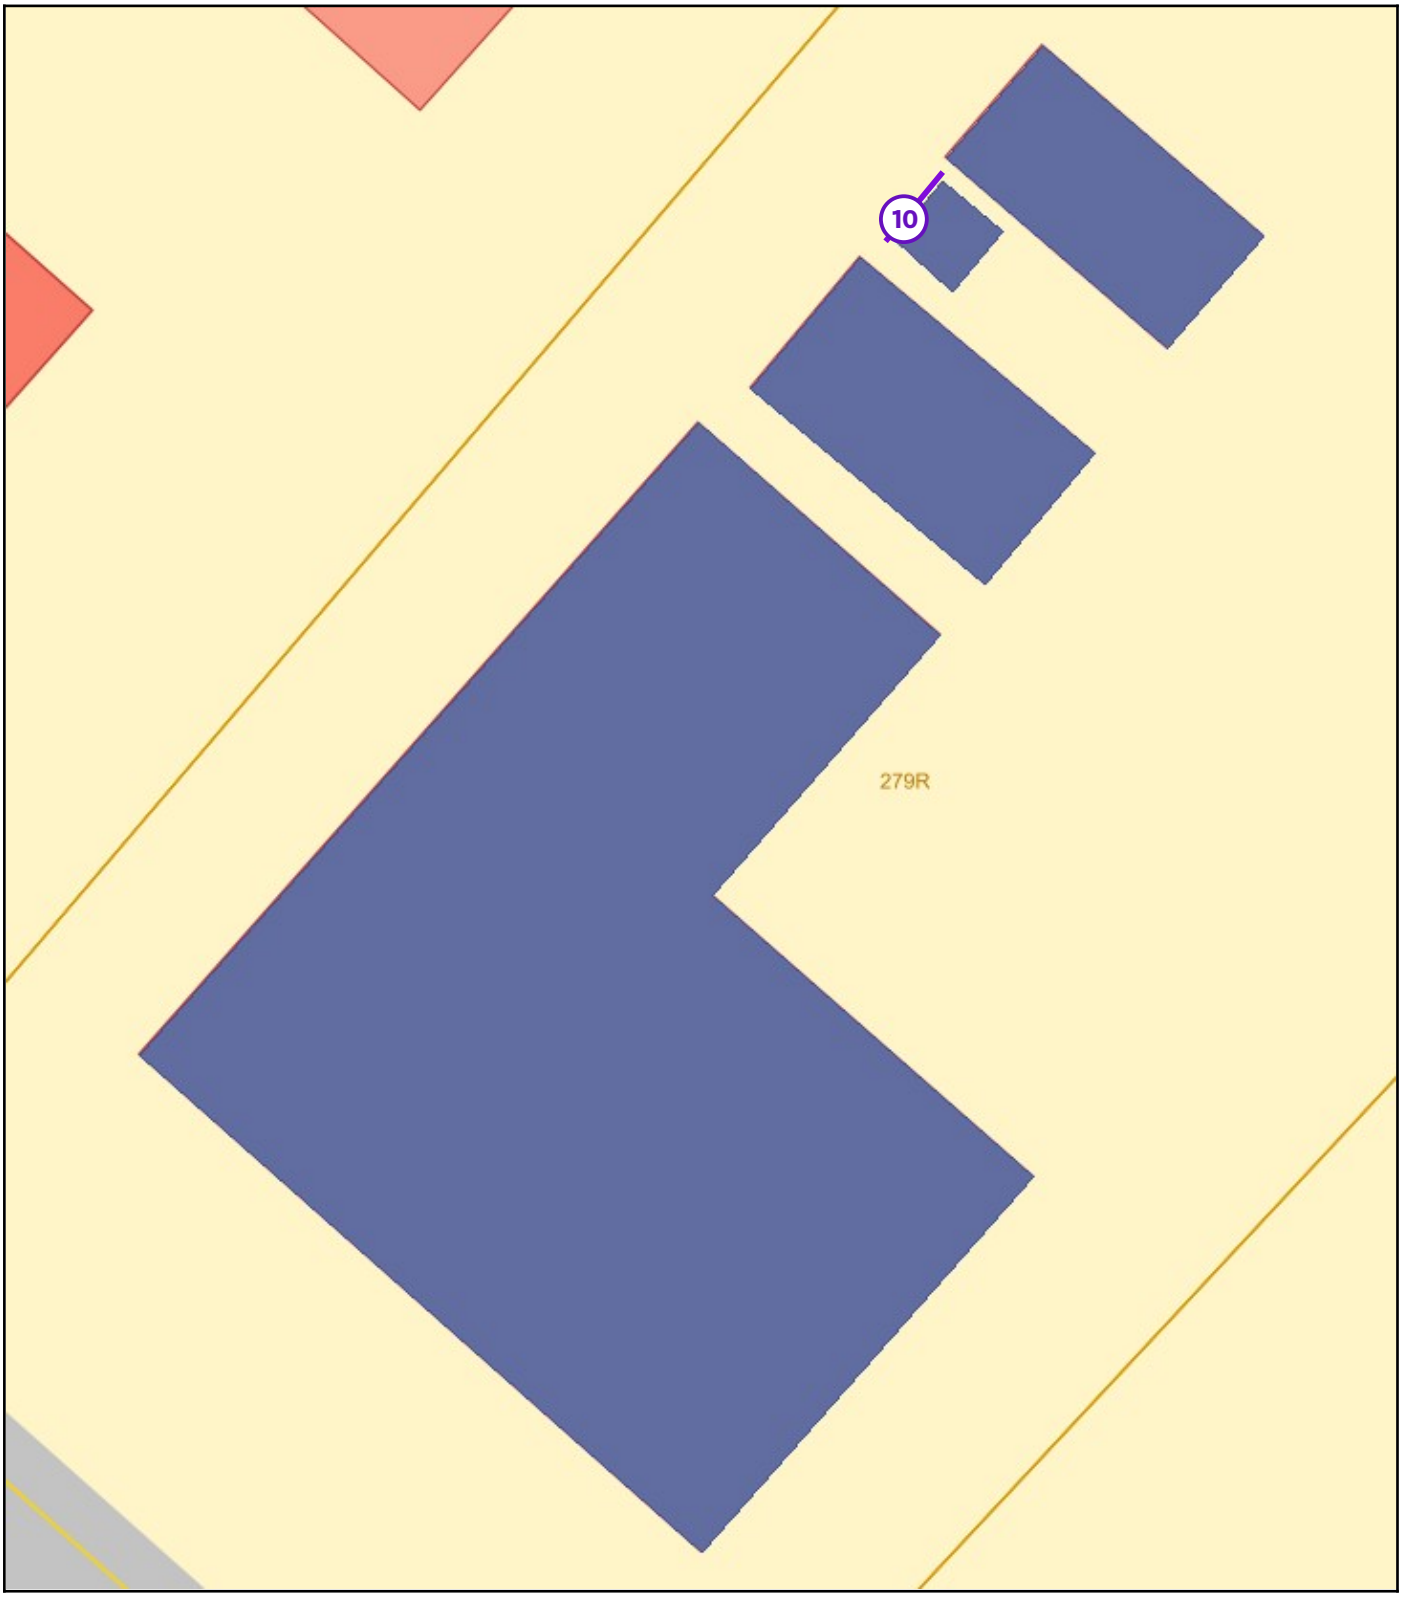
Plan 5.1: Afdruipzones/afvloeizones

10. Golfplaten	Afdruipzone/afvloeizone	-

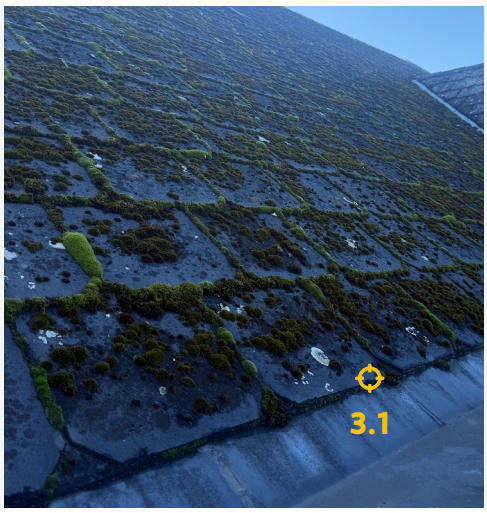
Fiche 3: Dakleien

Eindbeoordeling materiaalrisico	Verhoogd materiaalrisico en/of verhoogde kans op vezelvrijgave

Gebondenheid	Categorie 1: hechtgebonden in oorsprong
Asbestsoort (vezeltype)	Alleen chrysotiel aanwezig
Asbestconcentratie	Laag (< 50%)
Afschermingsgraad van het gehele materiaal	Geheel of deels vrij aan de buitenlucht, maar geen contact met binnenlucht
Toestand van het materiaal	Matig beschadigd, matig verweerd

#	Type	Referentie	Resultaat
3.1	Puntmonster	M03	Chrysotiel

Verwijderen

- Zorg voor een veilig beheer. Vermijd het beschadigen van het asbestmateriaal. Controleer de toestand jaarlijks op wijzigingen.
- Verwijder dit asbestmateriaal zo snel mogelijk. Volg de toestand goed op.
- Hemelwater dat afspoelt van asbestcement daken of gevels kan asbestdeeltjes bevatten. Gebruik het enkel voor gesloten circuits (bv. spoelen toiletten). Reinig na het vervangen van het dak of de gevel de dakgoten en regenwaterput of -ton om asbesthoudend sediment of slib te verwijderen

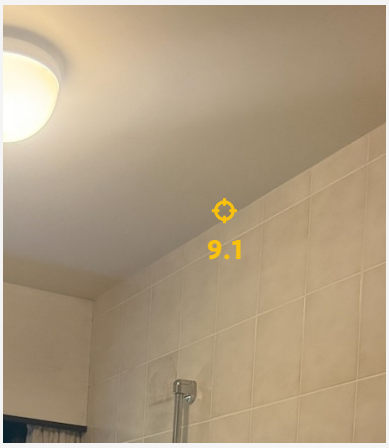
Fiche 9: Pleister plafond

Geen asbest
