Asbestinventarisattest

Kievitstraat 18, 2860 Sint-Katelijne-Waver

Attestnummer : **20240330-000154.000**
Uitgegeven op : **30.03.2024**
Geldig tot : **30.03.2034**

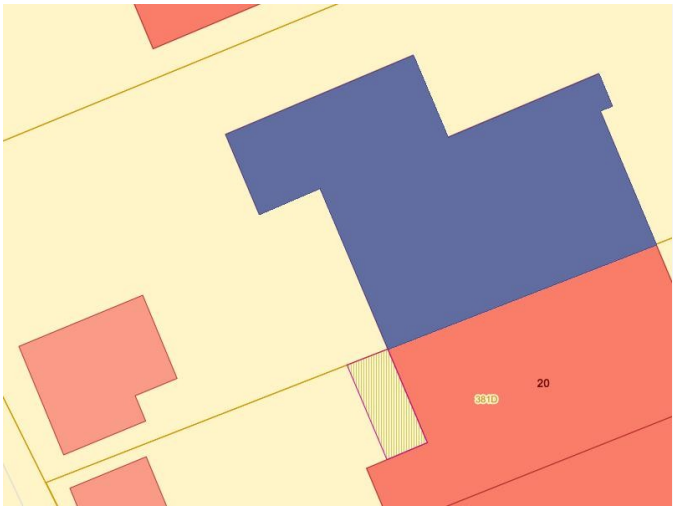
Zone 1: Hoofdgebouw

5 Asbestmaterialen

1 Adviezen

1 Geen asbest

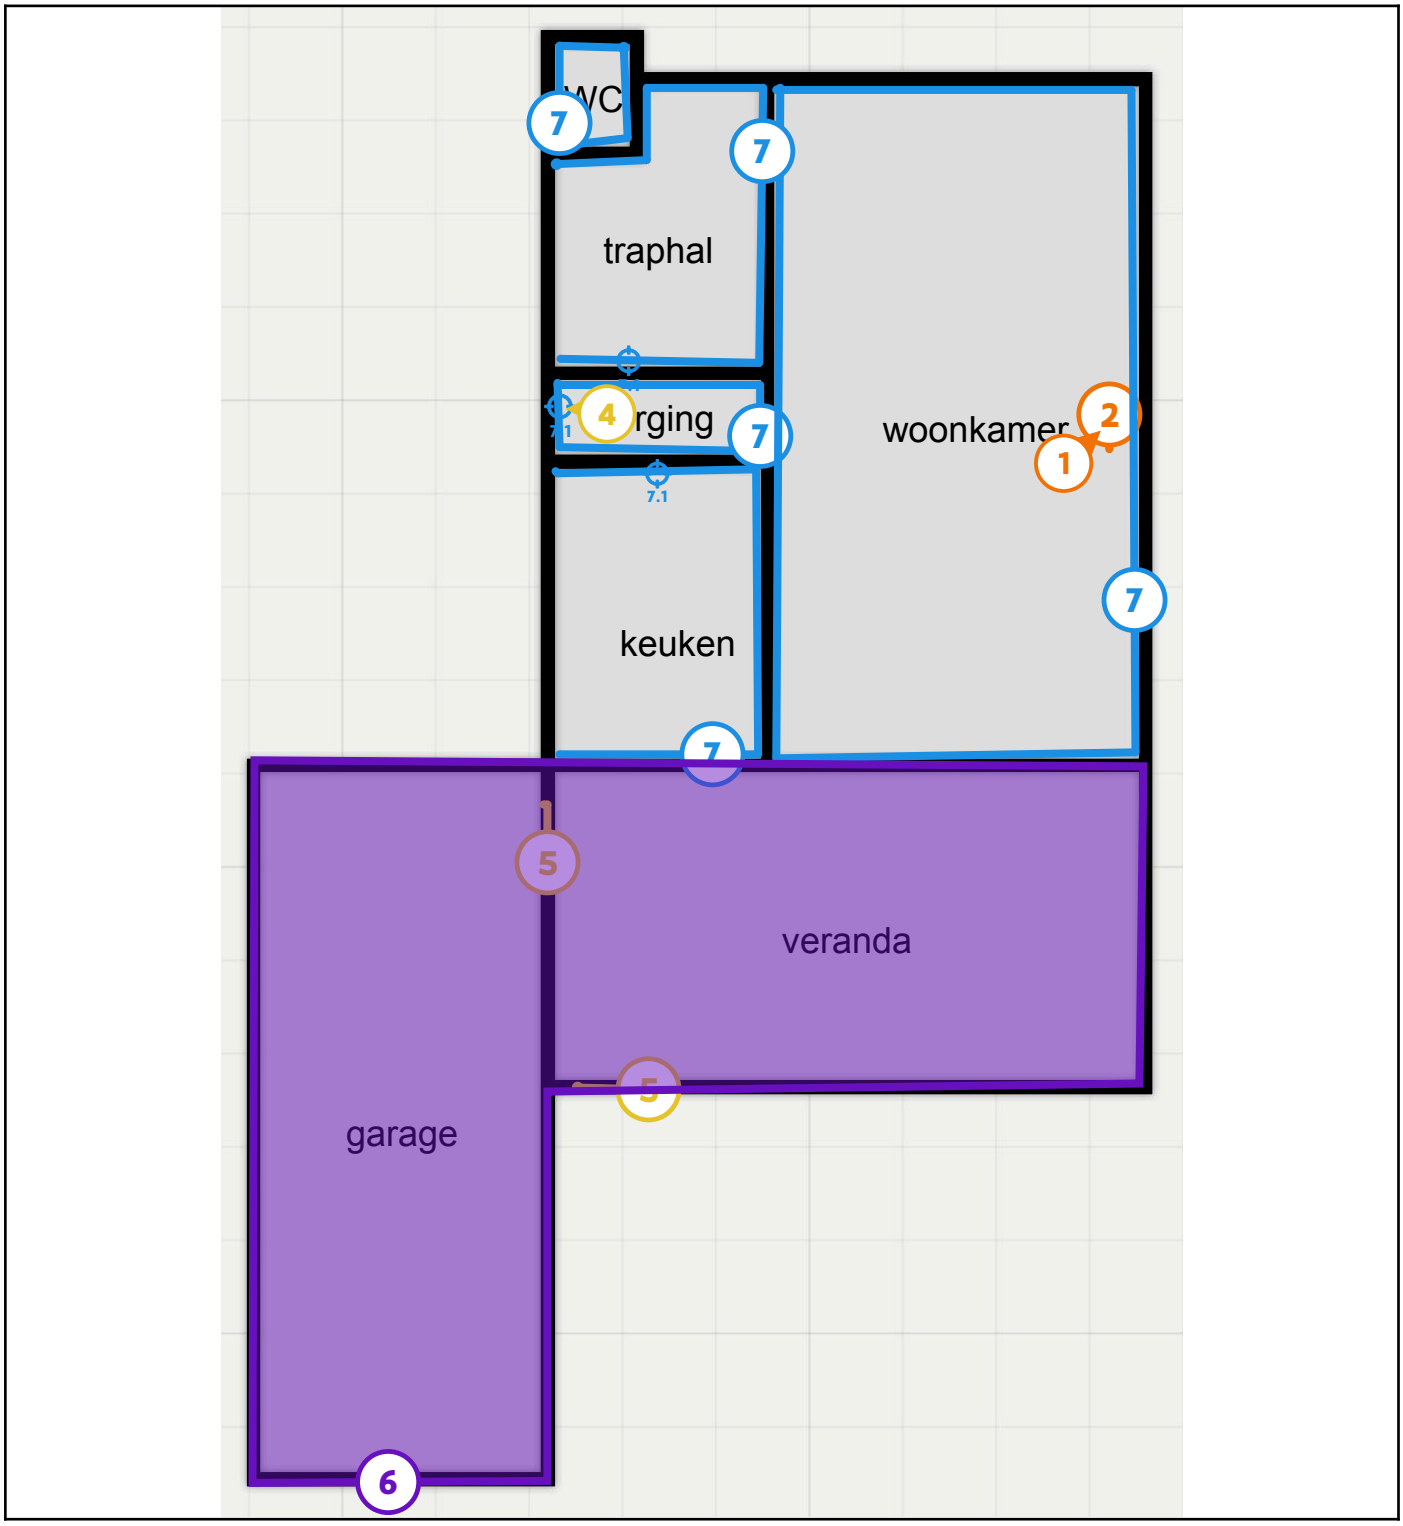
Plan 1.1: Gelijkvloers

Beschrijving	Type	Actie
1. Afdichtingskoord	Asbestmateriaal	Verwijderen

2. Plaat kachel	Asbestmateriaal	Verwijderen
4. Leiding	Asbestmateriaal	Zorgvuldig beheren
5. Plaat schrijnwerk	Asbestmateriaal	Zorgvuldig beheren
6. Roofing	Advies	-
7. Pleisterwerk muren	Geen asbest	-
7.1 Code: 01	Mengmonster	-

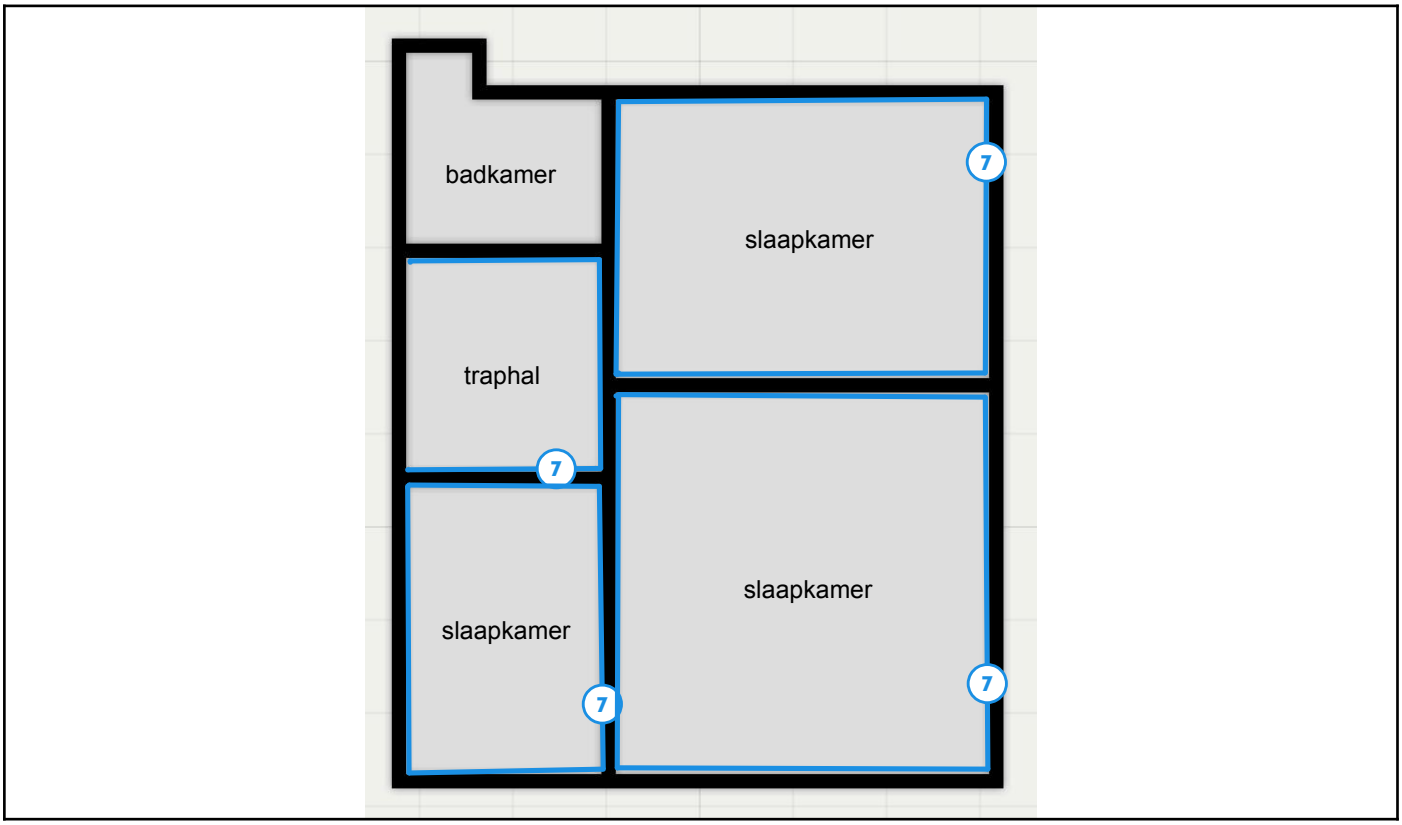
Plan 1.2: Eerste verdieping

Beschrijving	Type	Actie
7. Pleisterwerk muren	Geen asbest	-

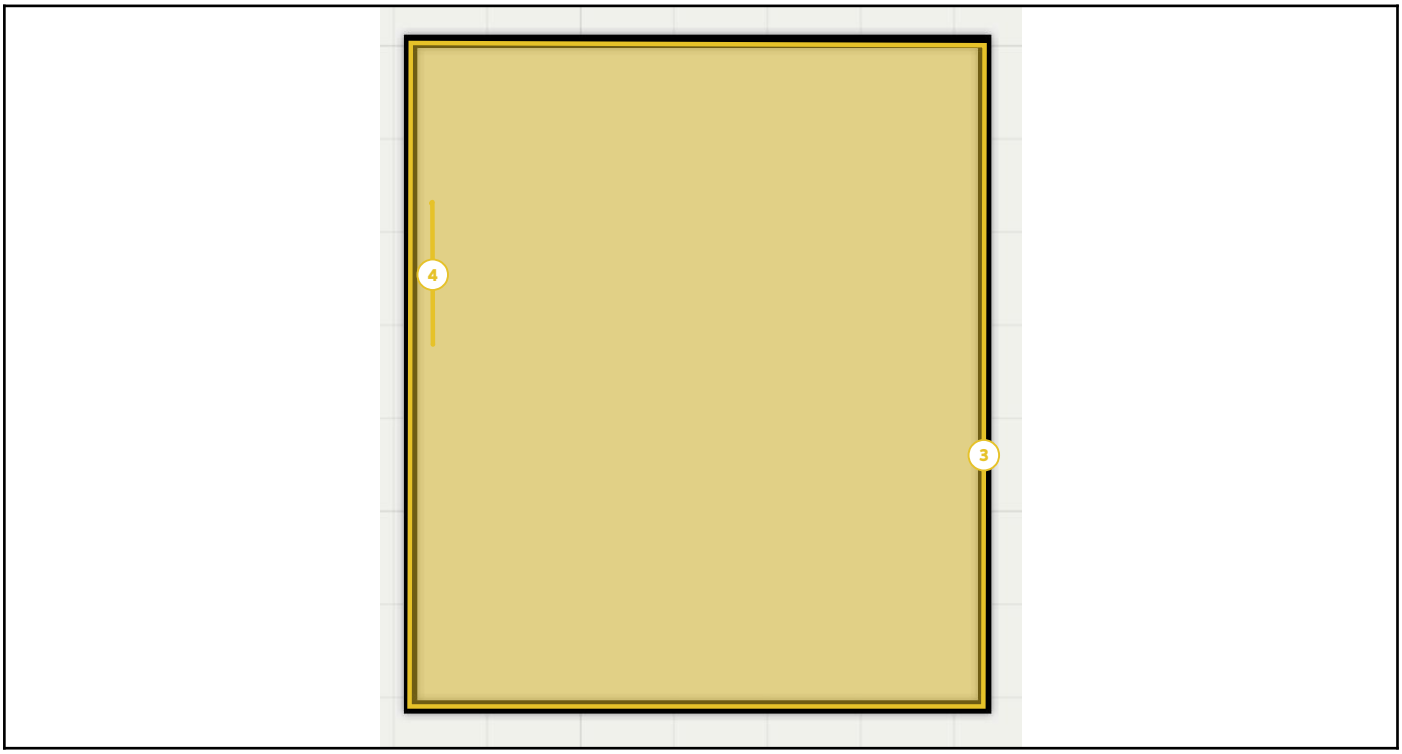
Plan 1.3: Zolder

Beschrijving	Type	Actie
3. Onderdak	Asbestmateriaal	Zorgvuldig beheren
4. Leiding	Asbestmateriaal	Zorgvuldig beheren
