Asbestinventarisattest

Brusselsesteenweg 183/201, 2800 Mechelen

Attestnummer : **20261103-000074.000**
Uitgegeven op : **03.11.2026**
Geldig tot : **Onbeperkt** (tenzij de toestand wijzigt)

Asbestveilig (maar mogelijk niet asbestvrij)

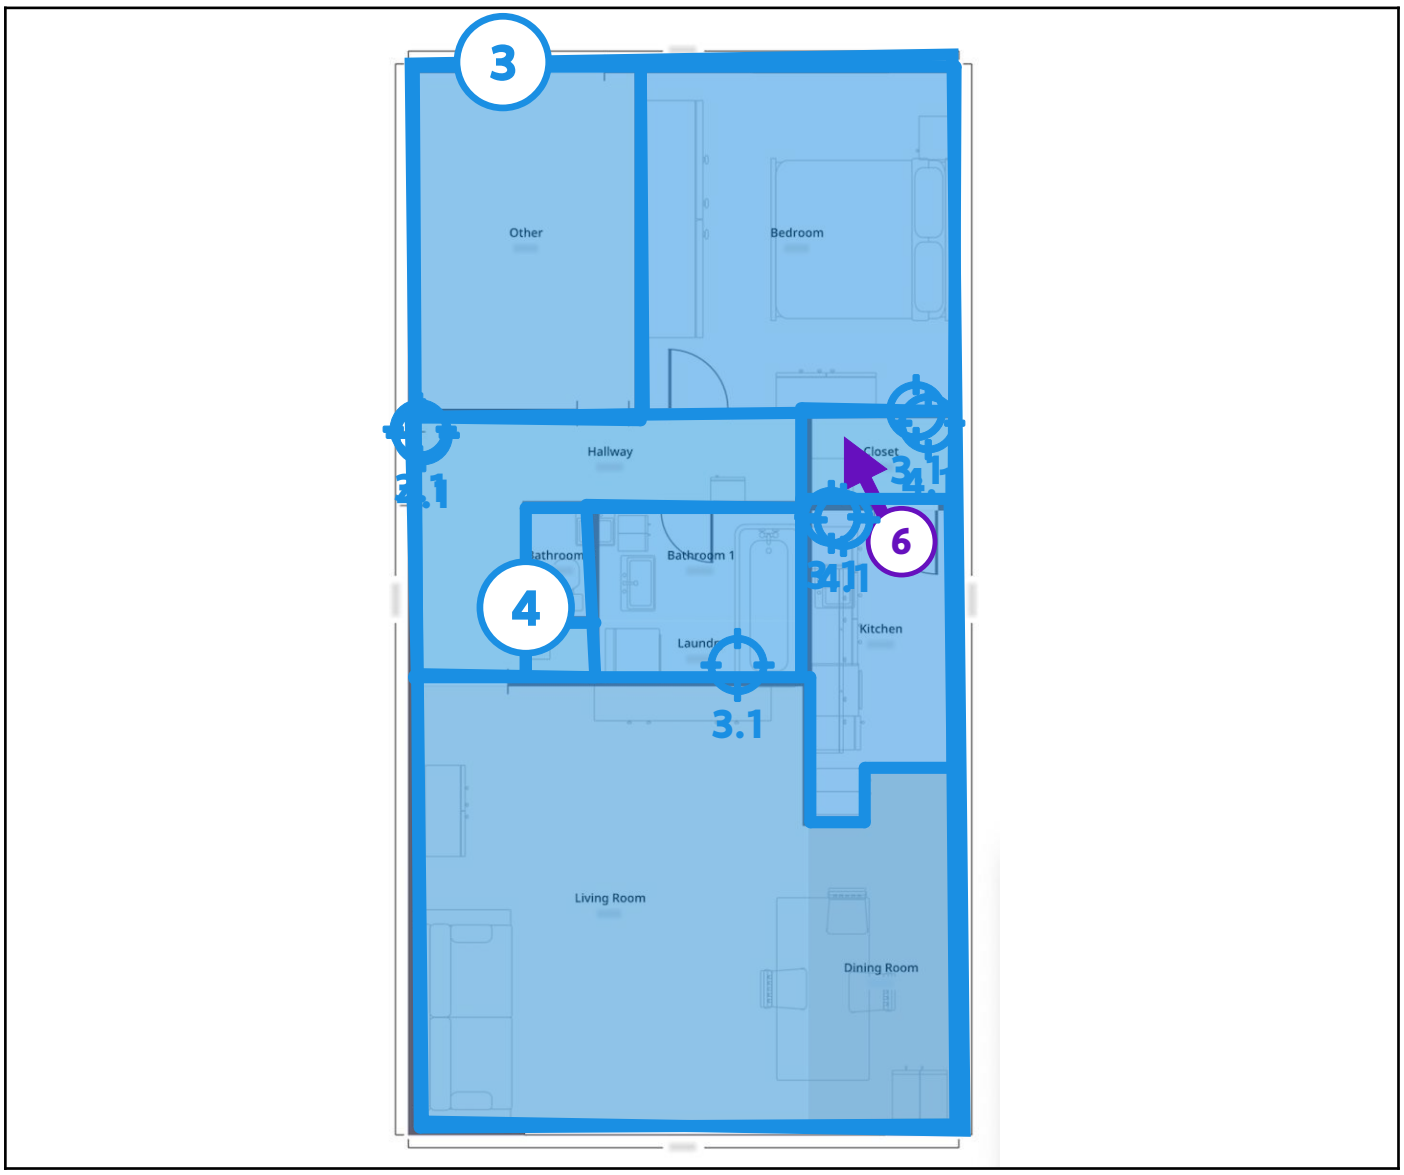
Plan 1.1: Appartement 201

Beschrijving	Type	Actie
3. Pleister plafond	Geen asbest	-
3.1 Code: M02	Mengmonster	-
4. Pleister muren	Geen asbest	-
4.1 Code: M01	Mengmonster	-
6. CV	Overige ruimte of materiaal	-

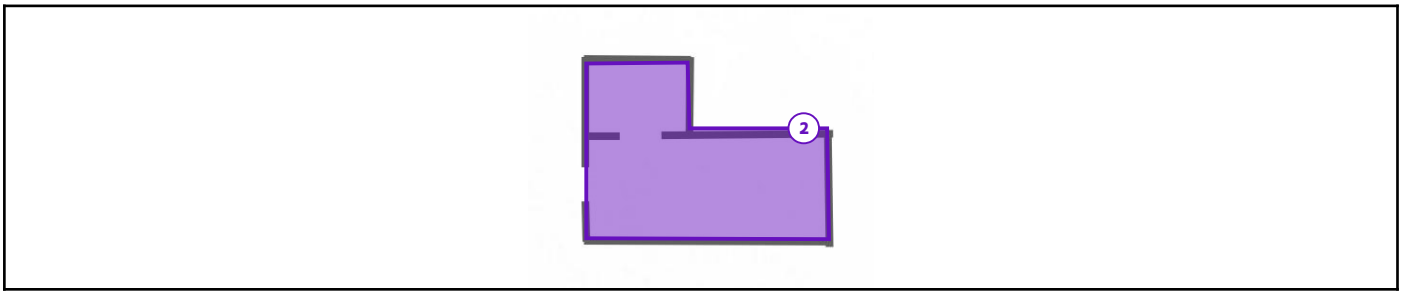
Plan 1.2: Kelderberging

Beschrijving	Type	Actie
2. Kelderberging	Advies	-

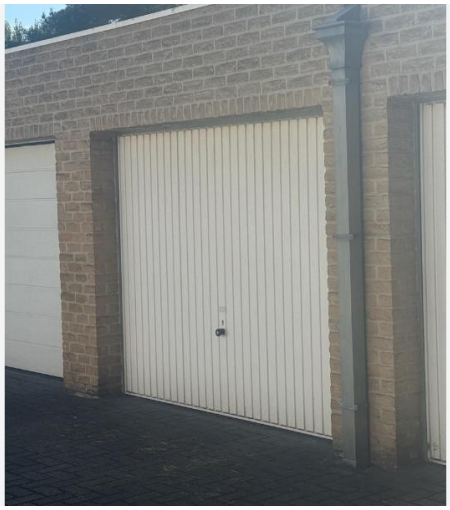
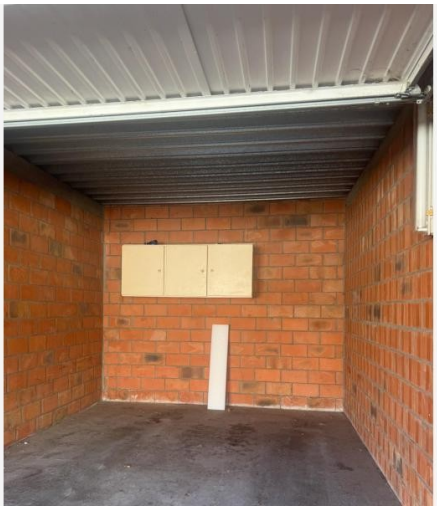
Fiche 1: Garage

Informatie over een niet-asbestverdacht materiaal

Basis voor advies	De asbestdeskundige beoordeelt het materiaal als niet-asbestverdacht.

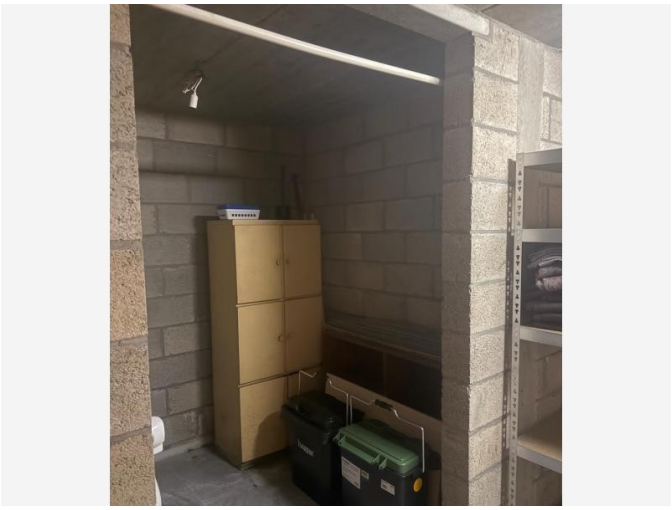
Fiche 2: Kelderberging

Informatie over een niet-asbestverdacht materiaal

Basis voor advies	De asbestdeskundige beoordeelt het materiaal als niet-asbestverdacht.

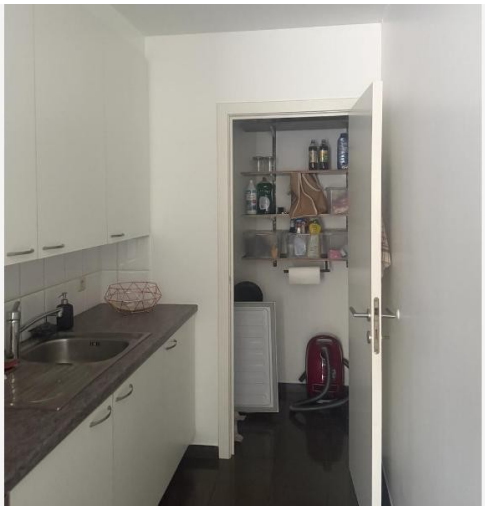
Fiche 4: Pleister muren

Geen asbest

#	Type	Referentie	Resultaat
4.1	Mengmonster	M01	Geen asbest
