Keuringsverslag van een elektrische laagspanning- en zeer lage spanningsinstallatie

Datum keuring: 12/05/2022
ID-label:

Straatnaam	Brusselsesteenweg
Huisnummer	183
Busnummer	201
Postcode	2800
Gemeente	MECHELEN
Land	België

Aard onderzoek: Controlebezoek van een huishoudelijke installatie volgens (KB 08/09/2019) - AREI Boek 1- 6.5. en 8.2.2. en 4.2.4.3.

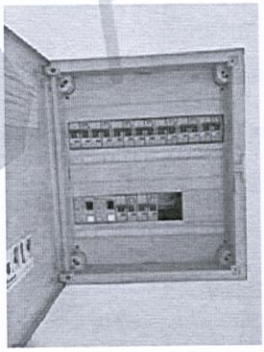
Afbeelding schakel- en verdeelbord:

Alleen kunnen testen met testrondjes omdat de afschermplaat niet demonteerbaar is

I5.01 Het verdeelbord is niet makkelijk toegankelijk. (Boek 1 Onderafdeling 5.3.5.1.C.)

Afschermplaat kan niet worden gedemonteerd zonder de muur te beschadigen

I5.09 De genaakbare, naakte onder spanning staande delen zijn onvoldoende afgeschermd. (Boek 1 Afdeling 5.1.4. en 4.2.2.3.)
