Asbestinventarisattest

Vogelstraat 50, 2580 Putte

Attestnummer : **20260914-000027.000**
Uitgegeven op : **14.09.2026**
Geldig tot : **14.09.2036**

Niet-asbestveilig

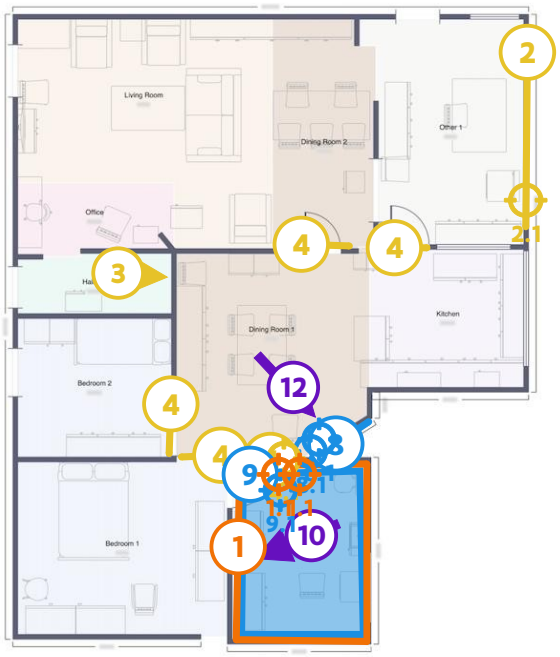
Plan 1.1: Gelijkvloers

Beschrijving	Type	Actie
1. Bekleding binnenwand badkamer	Asbestmateriaal	Verwijderen
1.1 Code: M06	Mengmonster	-
2. Mastiek tussen raam en aluminium	Asbestmateriaal	Zorgvuldig beheren
2.1 Code: M03	Puntmonster	-
3. Elektrische toepassingen	Asbestmateriaal	Zorgvuldig beheren
4. Deurdorpels	Asbestmateriaal	Zorgvuldig beheren
4.1 Code: M04	Puntmonster	-
8. Cementering thv schouw	Geen asbest	-
8.1 Code: M05	Mengmonster	-
9. Vloerzeil badkamer	Geen asbest	-
9.1 Code: M07	Puntmonster	-

10. Stookketel	Overige ruimte of materiaal	-
12. Kachel	Overige ruimte of materiaal	-

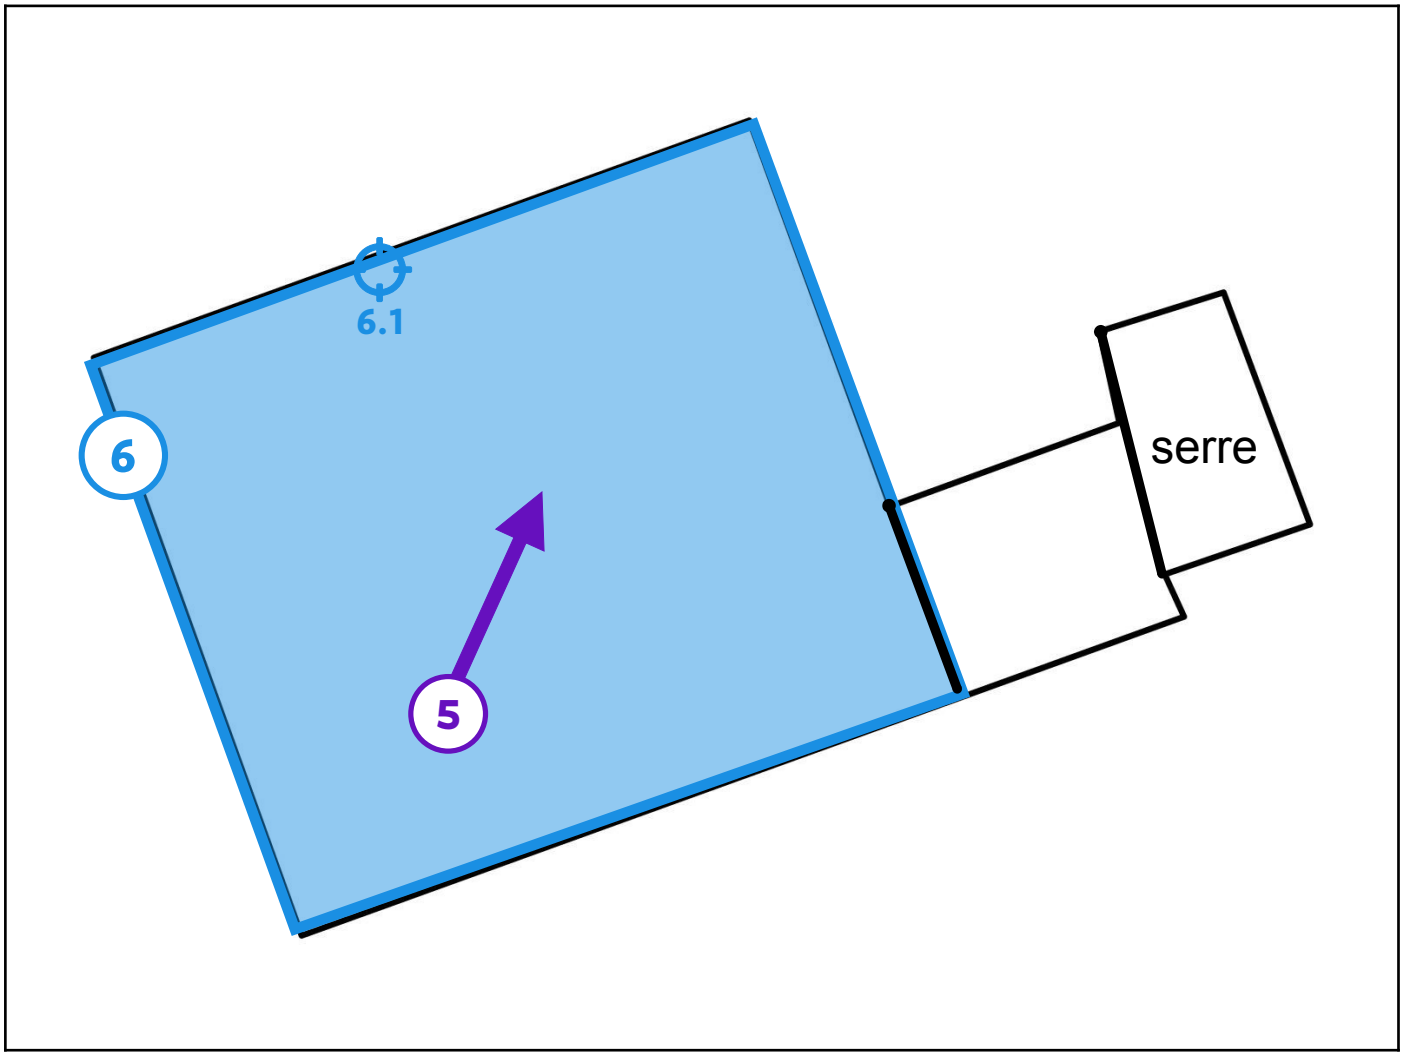
Plan 1.3: Bovenaanzicht

Beschrijving	Type	Actie
5. Schoorsteen	Beperking	-
6. Roofing hoofdgebouw	Geen asbest	-
6.1 Code: M02	Puntmonster	-

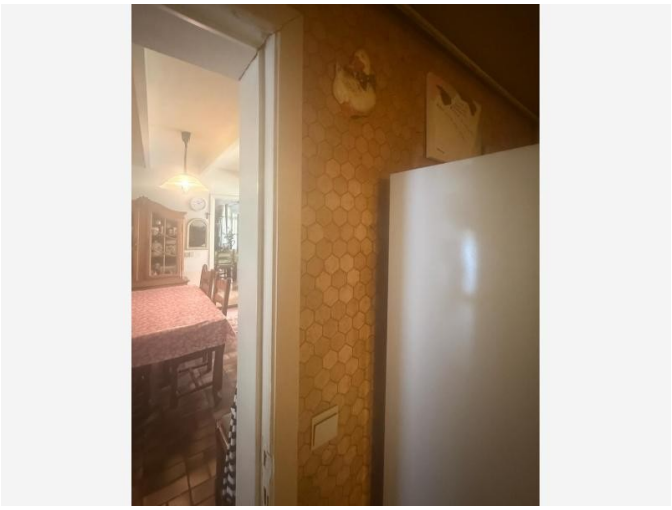
Fiche 1: Bekleding binnenwand badkamer

Het asbestmateriaal valt onder de mijlpaal van 2034.

Eindbeoordeling materiaalrisico	Laag materiaalrisico en/of verlaagde kans op vezelvrijgave

Gebondenheid	Categorie 2: niet-hechtgebonden met matrix
Asbestsoort (vezeltype)	Alleen chrysotiel aanwezig
Asbestconcentratie	Hoog (>= 50%)
Afschermingsgraad van het gehele materiaal	Niet-stootvaste afscherming
Toestand van het materiaal	Licht beschadigd, licht verweerd. Intacte calciumsilicaatplaat of materiaal met categorie 3-gebondenheid

#	Type	Referentie	Resultaat
1.1	Mengmonster	M06	Chrysotiel

Beschrijving	Bekleding binnenwand badkamer
Omgeving	Binnen
Primaire drager	Binnenwand
Asbestmateriaal	Prefab - afwerking - Vloerzeil
Bindmiddel van asbestmateriaal	Karton - papier - viltachtig
Gebondenheid op basis van bindmiddel	Niet-hechtgebonden
Hoeveelheid (oppervlakte - aantal)	• 30,00 m^2 - 1 stuk
Totale oppervlakte	30,00 m^2
Eenvoudig bereikbaar	Ja
Bevestigingswijze	• Verlijmd, ingegoten, versmeerd
Identificatiemethode	Een monstername door de asbestdeskundige met laboanalyse door een asbestlabo.
Destructieve handeling voor identificatie	Nee
Opmerking	Schatting oppervlakte

- Zorg voor een veilig beheer. Vermijd het beschadigen van het asbestmateriaal. Controleer de toestand jaarlijks op wijzigingen.
- Verwijder dit asbestmateriaal zo snel mogelijk. Volg de toestand goed op.

- Hermetische zone (erkend asbestverwijderaar)
  Deze toepassing mag u niet zelf verwijderen.

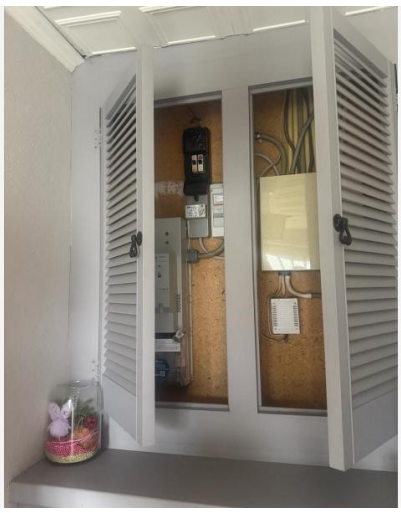
Fiche 3: Elektrische toepassingen

Het asbestmateriaal valt onder de mijlpaal van 2040.

Eindbeoordeling materiaalrisico	Laag materiaalrisico en/of verlaagde kans op vezelvrijgave

Gebondenheid	Categorie 1: hechtgebonden in oorsprong
Asbestsoort (vezeltype)	Crocidoliet aanwezig
Asbestconcentratie	Laag (< 50%)
Afschermingsgraad van het gehele materiaal	Geheel of deels vrij aan de binnenlucht, maar geen contact met binnenluchtstromen
Toestand van het materiaal	Onbeschadigd, niet verweerd

Beschrijving	Elektrische toepassingen
Omgeving	Binnen
Primaire drager	Communicatie en elektrische infrastructuur en uitrusting
Asbestmateriaal	Plaat, paneel, tablet - Type Bakeliet
Bindmiddel van asbestmateriaal	Kunststof of -hars
Gebondenheid op basis van bindmiddel	Hecht
Hoeveelheid (oppervlakte - dikte - aantal)	• 0,10 m^2 - 2,00 cm - 1 stuk
Totaal volume	0,002 m^3
Eenvoudig bereikbaar	Ja
Bevestigingswijze	• Geschroefd
Identificatiemethode	De asbestdeskundige beoordeelt het materiaal als asbestverdacht en dus asbesthoudend, en dit zonder monstername. Motivatie: De monstername brengt andere schade aan dan schade die inherent is aan de monstername.
Destructieve handeling voor identificatie	Nee

- Zorg voor een veilig beheer. Vermijd het beschadigen van het asbestmateriaal. Controleer de toestand jaarlijks op wijzigingen.
- Voer bijkomende staalname(s) uit.

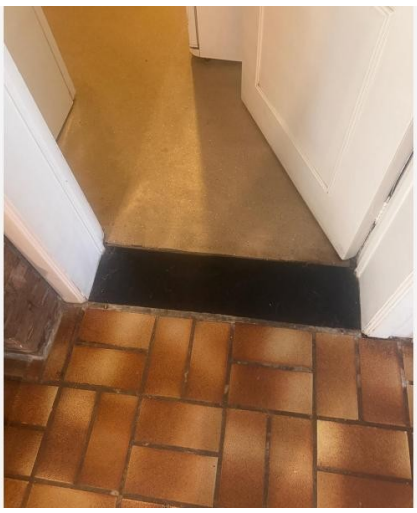
Fiche 4: Deurdorpels

Het asbestmateriaal valt onder de mijlpaal van 2040.

Eindbeoordeling materiaalrisico	Laag materiaalrisico en/of verlaagde kans op vezelvrijgave

Gebondenheid	Categorie 1: hechtgebonden in oorsprong
Asbestsoort (vezeltype)	Alleen chrysotiel aanwezig
Asbestconcentratie	Laag (< 50%)
Afschermingsgraad van het gehele materiaal	Geheel of deels vrij aan de binnenlucht, maar geen contact met binnenluchtstromen
Toestand van het materiaal	Licht beschadigd, licht verweerd. Intacte calciumsilicaatplaat of materiaal met categorie 3-gebondenheid

#	Type	Referentie	Resultaat
4.1	Puntmonster	M04	Chrysotiel

Beschrijving	Deurdorpels
Omgeving	Binnen
Primaire drager	Vloer
Asbestmateriaal	Plaat, paneel, tablet - Type Massal
Bindmiddel van asbestmateriaal	Cement
Gebondenheid op basis van bindmiddel	Hecht
Hoeveelheid (oppervlakte - dikte - aantal)	• 0,25 m^2 - 2,00 cm - 5 stuks
Totaal volume	0,025 m^3
Eenvoudig bereikbaar	Ja
Bevestigingswijze	• Geklemd • Verlijmd, ingegoten, versmeerd
Identificatiemethode	Een monstername door de asbestdeskundige met laboanalyse door een asbestlabo.
Destructieve handeling voor identificatie	Nee

- Zorg voor een veilig beheer. Vermijd het beschadigen van het asbestmateriaal. Controleer de toestand jaarlijks op wijzigingen.

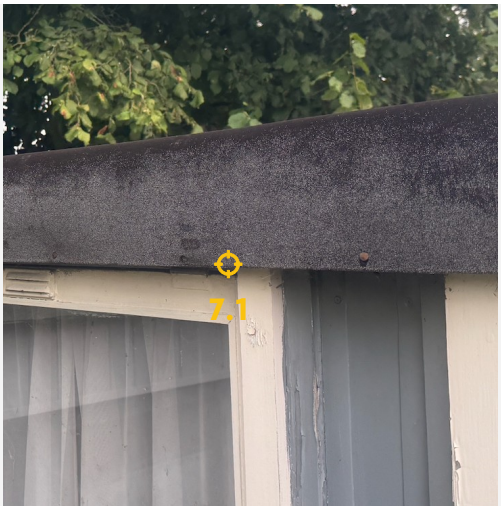
Fiche 7: Roofing bijgebouw

Geen asbest

#	Type	Referentie	Resultaat
7.1	Puntmonster	M01	Geen asbest

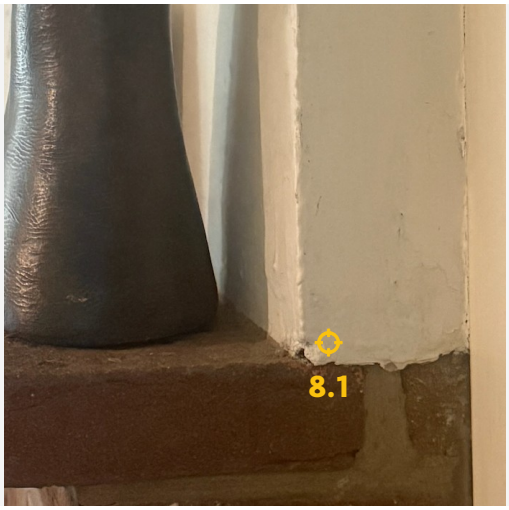
Fiche 8: Cementering thv schouw

Geen asbest

#	Type	Referentie	Resultaat
8.1	Mengmonster	M05	Geen asbest
