Asbestinventarisattest

Houwstraat 23, 2580 Putte

Attestnummer : **20261104-000521.000**
Uitgegeven op : **04.11.2026**
Geldig tot : **Onbeperkt** (tenzij de toestand wijzigt)

Asbestveilig (maar mogelijk niet asbestvrij)

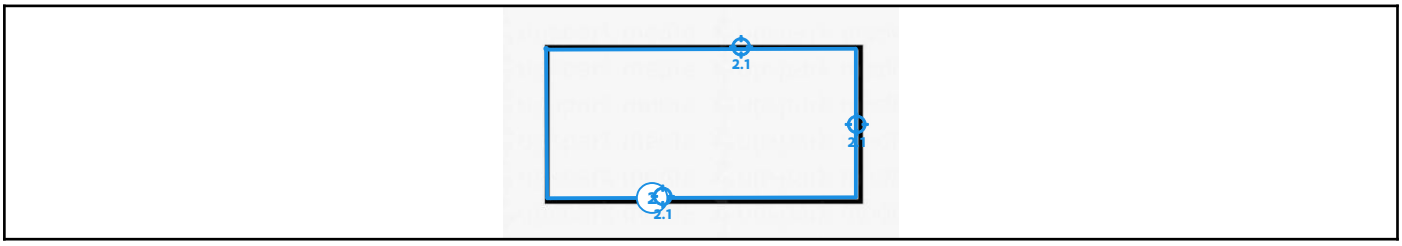
Plan 1.1: Kelder

Beschrijving	Type	Actie
2. Cementering kelder	Geen asbest	-
2.1 Code: M03	Mengmonster	-

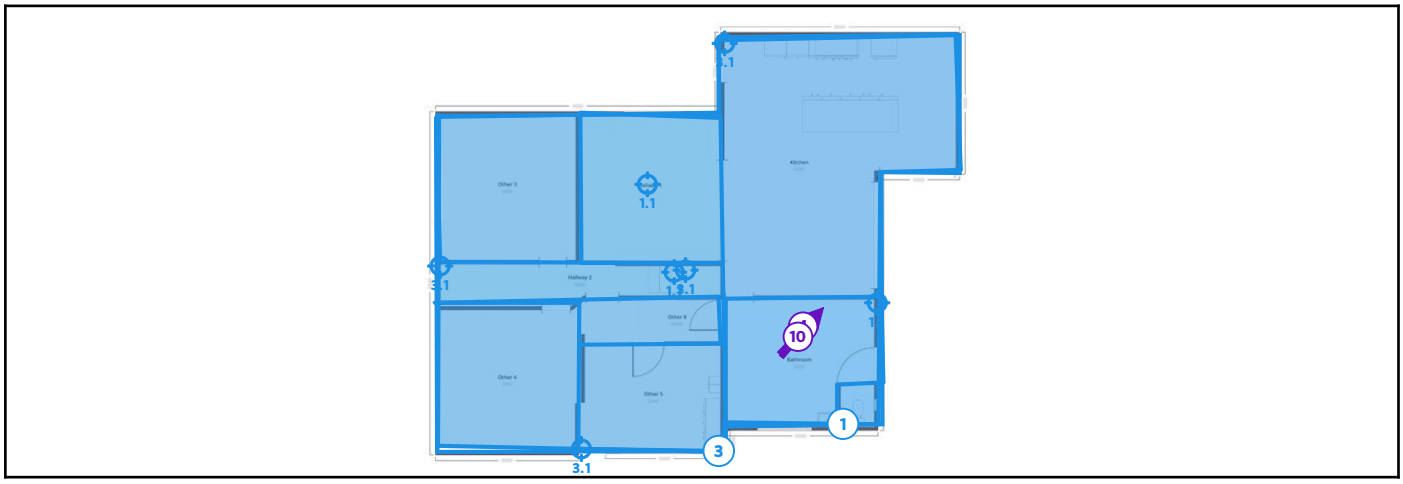
Plan 1.2: Gelijkvloers

Beschrijving	Type	Actie
1. Pleister plafond	Geen asbest	-
1.1 Code: M02	Mengmonster	-
3. Pleister muren	Geen asbest	-
3.1 Code: M01	Mengmonster	-
4. Rookgaskanalen	Overige ruimte of materiaal	-
10. CV	Overige ruimte of materiaal	-

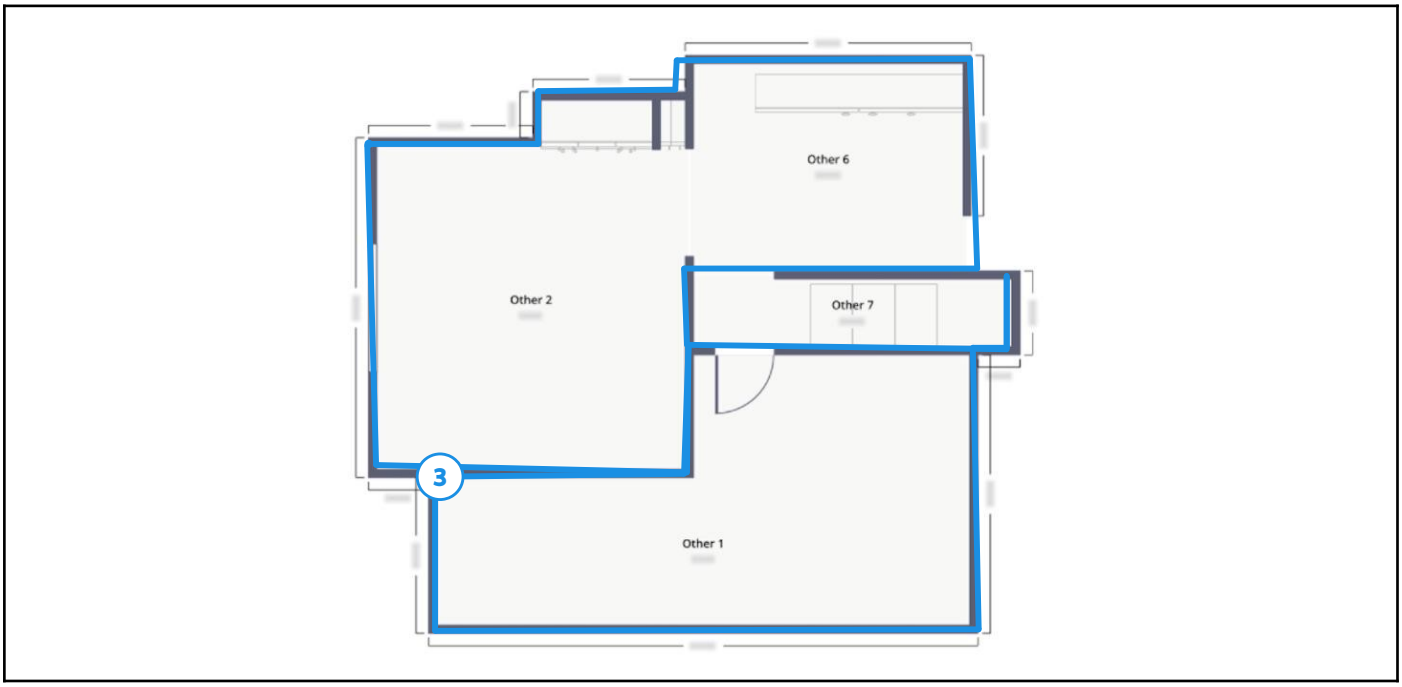
Plan 1.3: 1ste verdieping

Beschrijving	Type	Actie
3. Pleister muren	Geen asbest	-

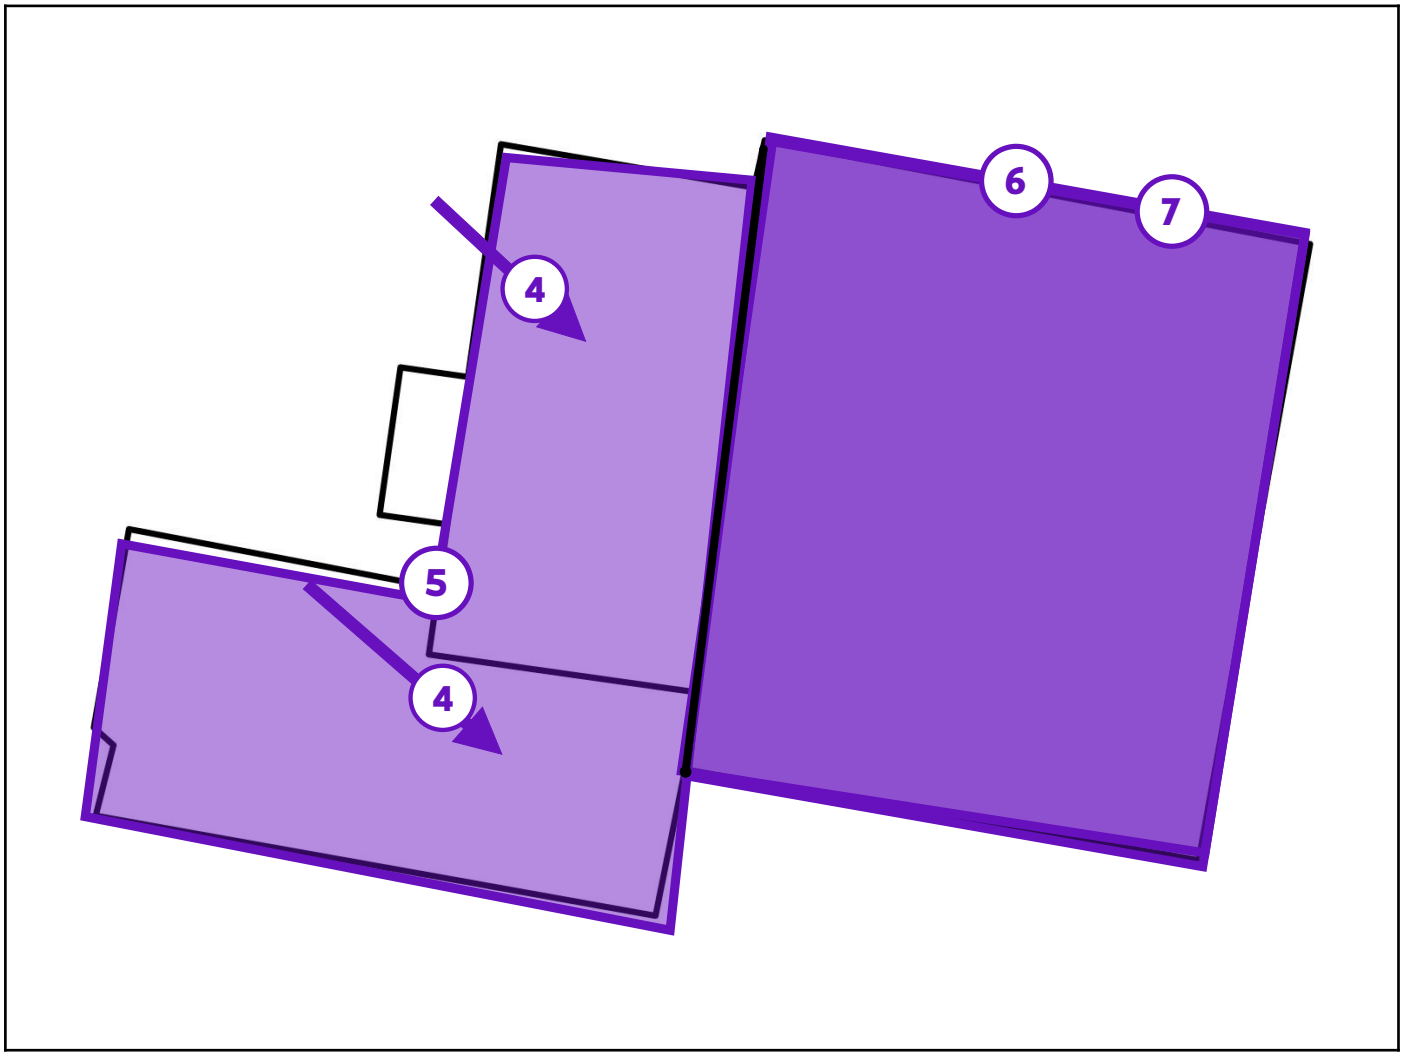
Plan 1.4: Bovenaanzicht

Beschrijving	Type	Actie
4. Rookgaskanalen	Overige ruimte of materiaal	-
5. Plat dak (EPDM)	Overige ruimte of materiaal	-
6. Dakleien	Overige ruimte of materiaal	-
7. Onderdak	Overige ruimte of materiaal	-

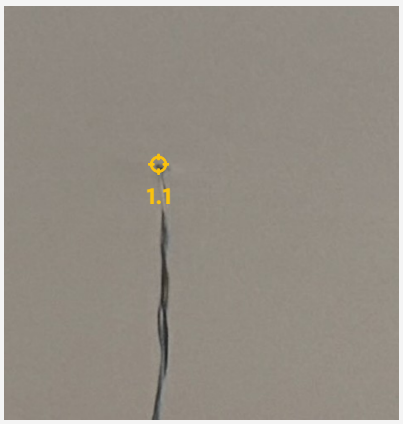
Fiche 1: Pleister plafond

Geen asbest

#	Type	Referentie	Resultaat
1.1	Mengmonster	M02	Geen asbest
