Asbestinventarisattest

Lierbaan 182, 2580 Putte

Attestnummer : **20260806-000249.000**
Uitgegeven op : **06.08.2026**
Geldig tot : **06.08.2036**

Niet-asbestveilig

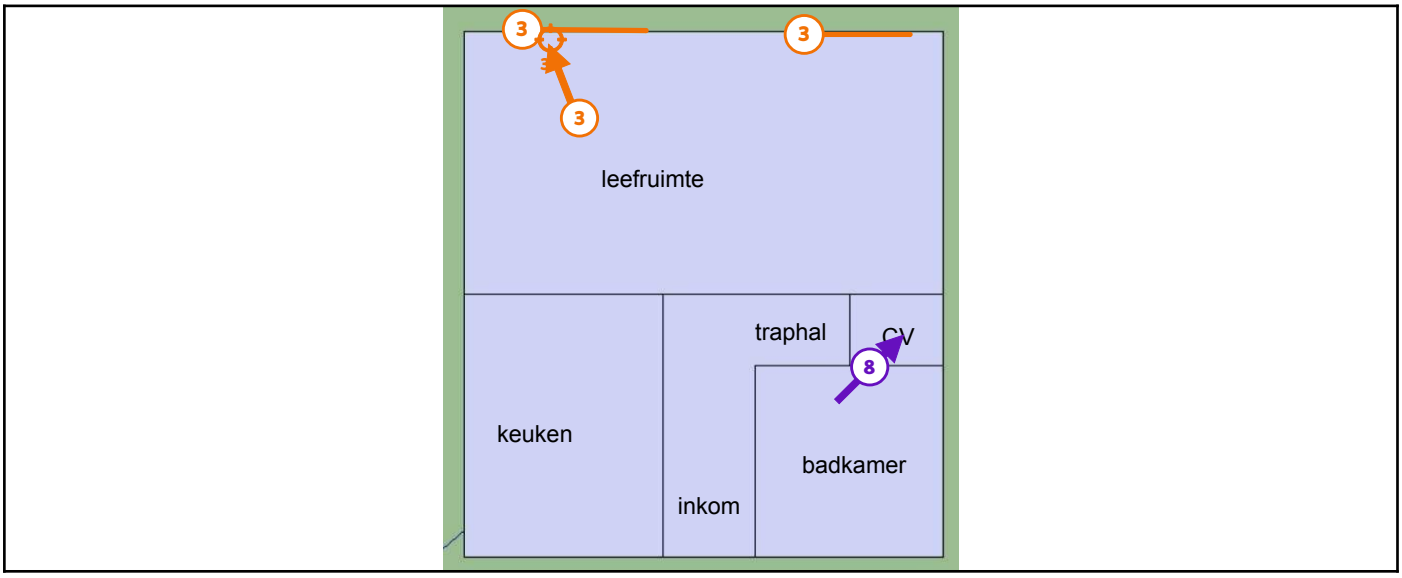
Plan 1.1: Gelijkvloers

Beschrijving	Type	Actie
3. Afdichtingsmaterialen (mastiek)	Asbestmateriaal	Verwijderen
3.1 Code: mm03	Puntmonster	-
8. Materialen aan de stookketel	Overige ruimte of materiaal	-

Fiche 3: Afdichtingsmaterialen (mastiek)

Eindbeoordeling materiaalrisico	Verhoogd materiaalrisico en/of verhoogde kans op vezelvrijgave

Gebondenheid	Categorie 1: hechtgebonden in oorsprong
Asbestsoort (vezeltype)	Alleen chrysotiel aanwezig
Asbestconcentratie	Laag (< 50%)
Afschermingsgraad van het gehele materiaal	Geheel of deels vrij aan de buitenlucht, maar geen contact met binnenlucht
Toestand van het materiaal	Matig beschadigd, matig verweerd

- Eenvoudige handelingen: enkel door erkend asbestverwijderaar
  Het betreft de mastiekdichting tussen het raamkader en de muur. Aangezien deze dichting bij een volledige raamvervanging noodgedwongen moet worden losgemaakt en door de sterke hechting aan de ondergrond onvermijdelijk zal beschadigen of vergruizen, is er een verhoogd risico op de emissie van asbestvezels. De demontage en verwijdering dienen daarom best te worden uitgevoerd door een erkend asbestverwijderaar.

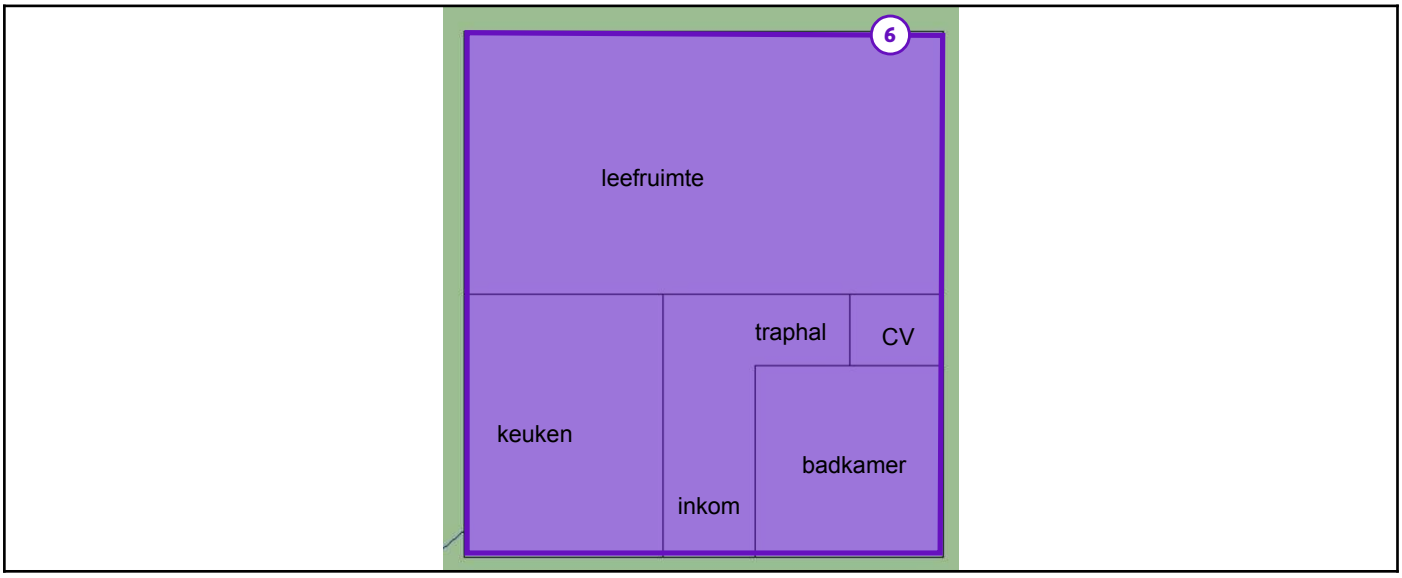
Plan 1.2: Gelijkvloers

Beschrijving	Type	Actie
6. Vloerafwerking + tegelwerken	Advies	-

Fiche 6: Vloerafwerking + tegelwerken

De niet-waarneembare lagen kunnen mogelijk asbesthoudende materialen bevatten (lijm, ...).

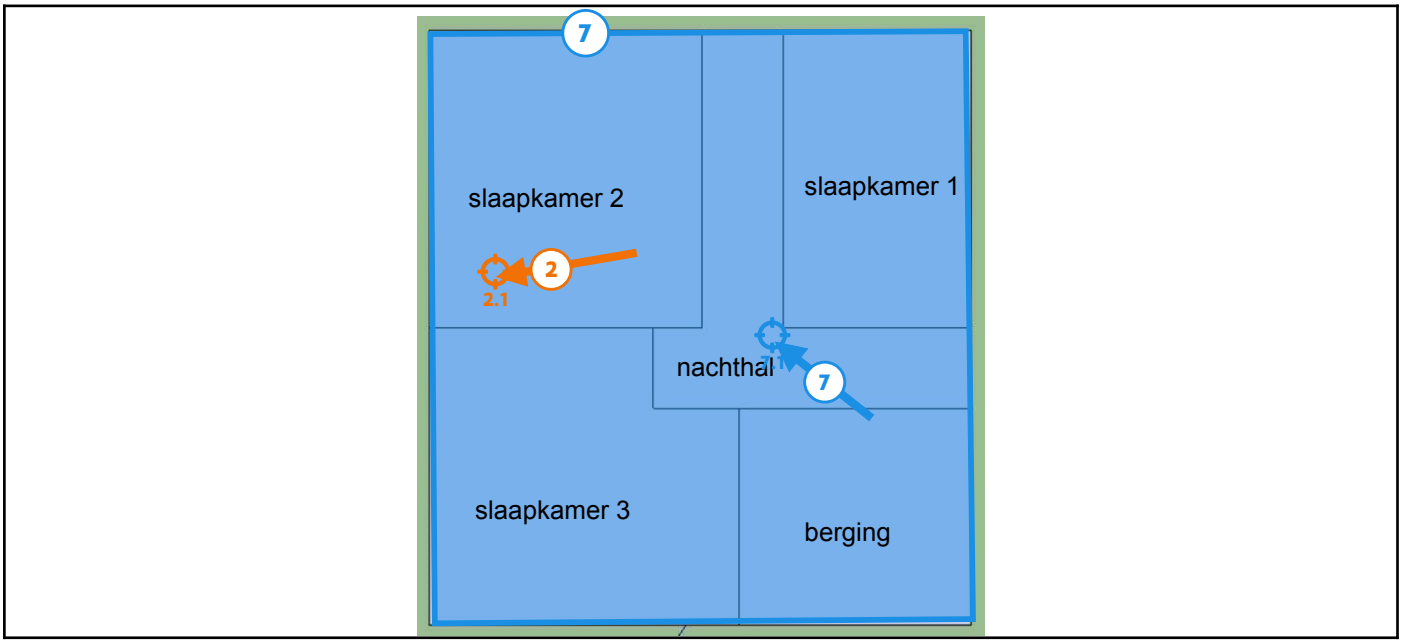
Plan 1.3: Niveau +1

Beschrijving	Type	Actie
2. Doorvoerbuis	Asbestmateriaal	Verwijderen
2.1 Code: mm01	Puntmonster	-
7. Vloerzeil	Geen asbest	-
7.1 Code: mm04	Puntmonster	-

Fiche 2: Doorvoerbuis

Eindbeoordeling materiaalrisico	Verhoogd materiaalrisico en/of verhoogde kans op vezelvrijgave

Gebondenheid	Categorie 1: hechtgebonden in oorsprong
Asbestsoort (vezeltype)	Crocidoliet aanwezig
Asbestconcentratie	Laag (< 50%)
Afschermingsgraad van het gehele materiaal	Geheel of deels vrij aan de binnenlucht, maar geen contact met binnenluchtstromen
Toestand van het materiaal	Licht beschadigd, licht verweerd. Intacte calciumsilicaatplaat of materiaal met categorie 3-gebondenheid

Verwijderingsmethode: de buizen benevelen met fixeermiddel om stofvorming te vermijden. Bevestigingen verwijderen zodat de platen heel verwijderd worden (breken vermijden!). Gebruik handgereedschap, geen elektrische zaag of slijper.

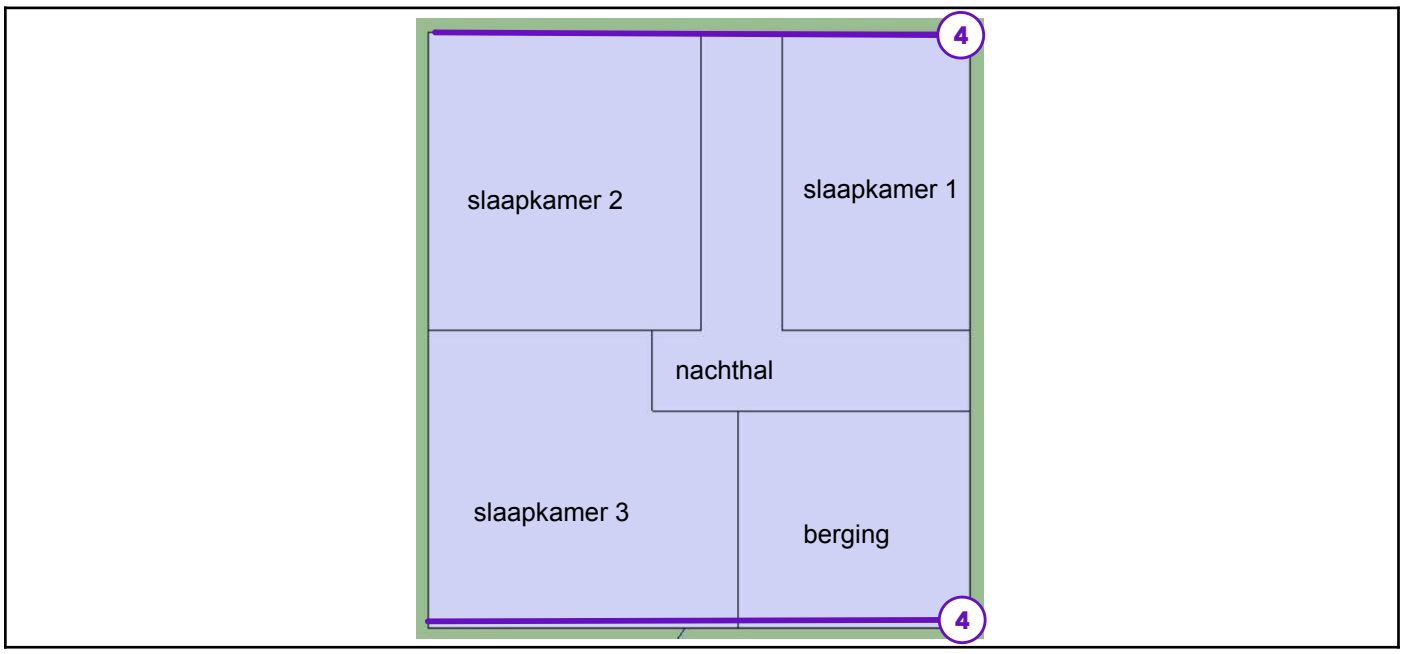
Plan 1.4: Niveau +1

Beschrijving	Type	Actie
4. Dakgoot (asbesthoudende sediment)	Beperking	-

Fiche 4: Dakgoot (asbesthoudende sediment)

Reden: Het te onderzoeken materiaal situeert zich hoger dan 3,50 m te rekenen vanaf een veilige ondergrond

Uitleg van de asbestdeskundige: Niet inspecteerbaar omwille van de hoogte >3.5m.

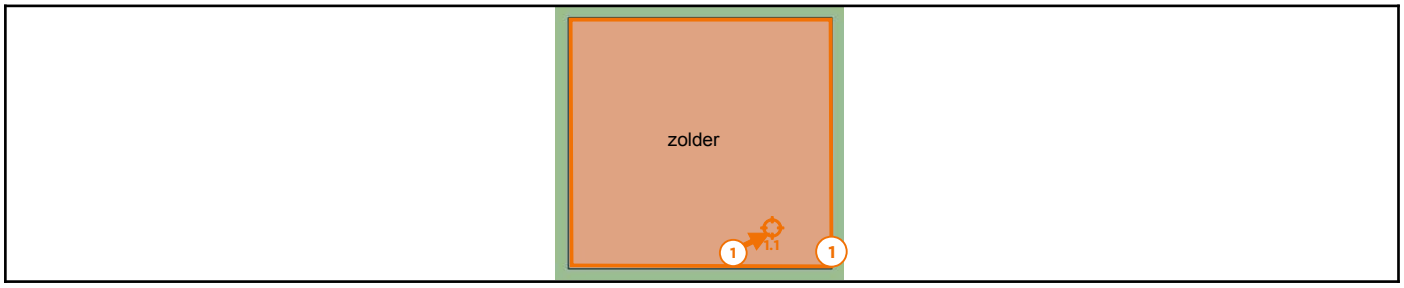
Plan 1.5: Zolder

Beschrijving	Type	Actie
1. Dakbedekking (leien)	Asbestmateriaal	Verwijderen
1.1 Code: mm02	Puntmonster	-

Fiche 1: Dakbedekking (leien)

Eindbeoordeling materiaalrisico	Laag materiaalrisico en/of verlaagde kans op vezelvrijgave

Verwijderingsmethode: de leien benevelen met fixeermiddel om stofvorming te vermijden. Bevestigingen verwijderen zodat de leien heel verwijderd worden (breken vermijden!). Gebruik handgereedschap, geen elektrische zaag of slijper.

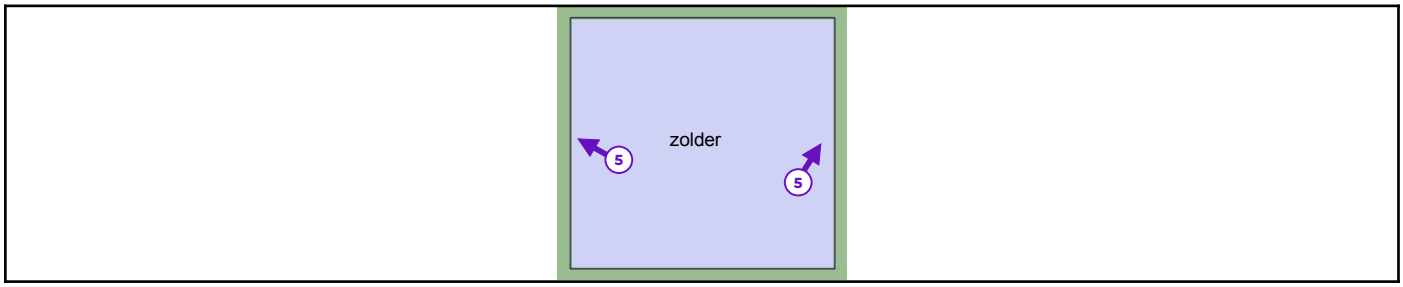
Plan 1.6: Zolder

Beschrijving	Type	Actie
5. Schouw	Beperking	-

Fiche 5: Schouw

Reden: Het te onderzoeken materiaal situeert zich hoger dan 3,50 m te rekenen vanaf een veilige ondergrond

Uitleg van de asbestdeskundige: Niet inspecteerbaar omwille van de hoogte >3.5m.
