Asbestinventarisattest

Mechelsesteenweg 168, 2860 Sint-Katelijne-Waver

Attestnummer : **20260422-000445.000**
Uitgegeven op : **22.04.2026**
Geldig tot : **22.04.2036**

Niet-asbestveilig

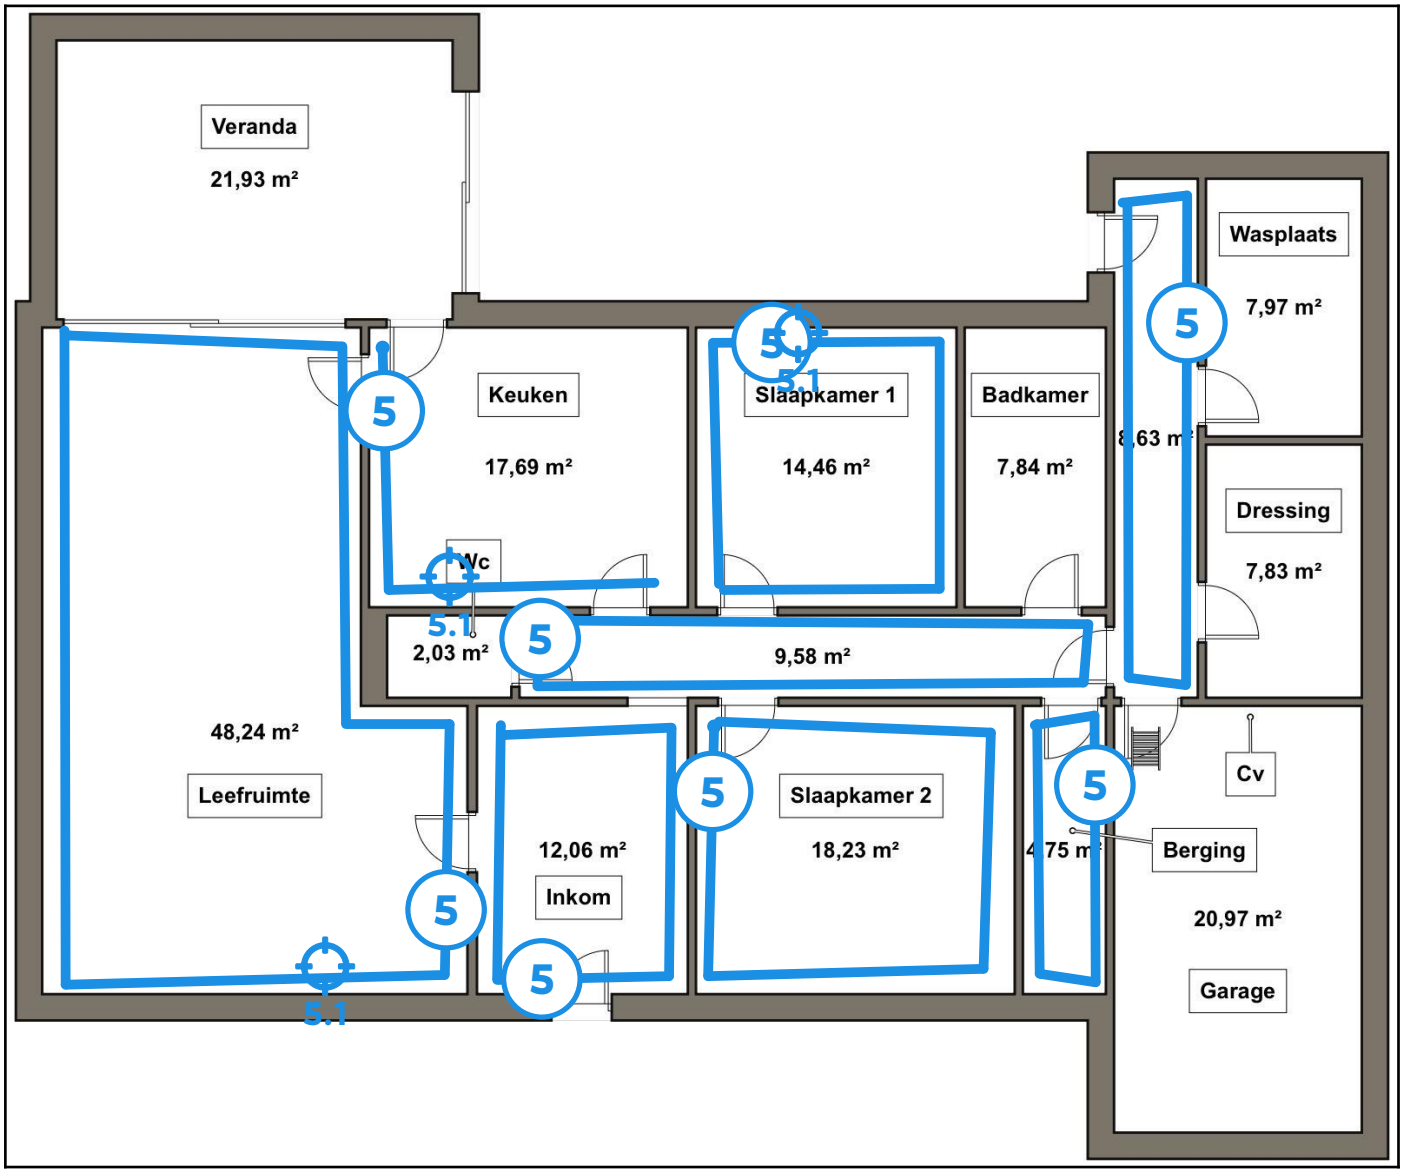
Plan 1.1: Gelijkvloers

Beschrijving	Type	Actie
5. Pleisterwerk muren	Geen asbest	-
5.1 Code: MM01	Mengmonster	-

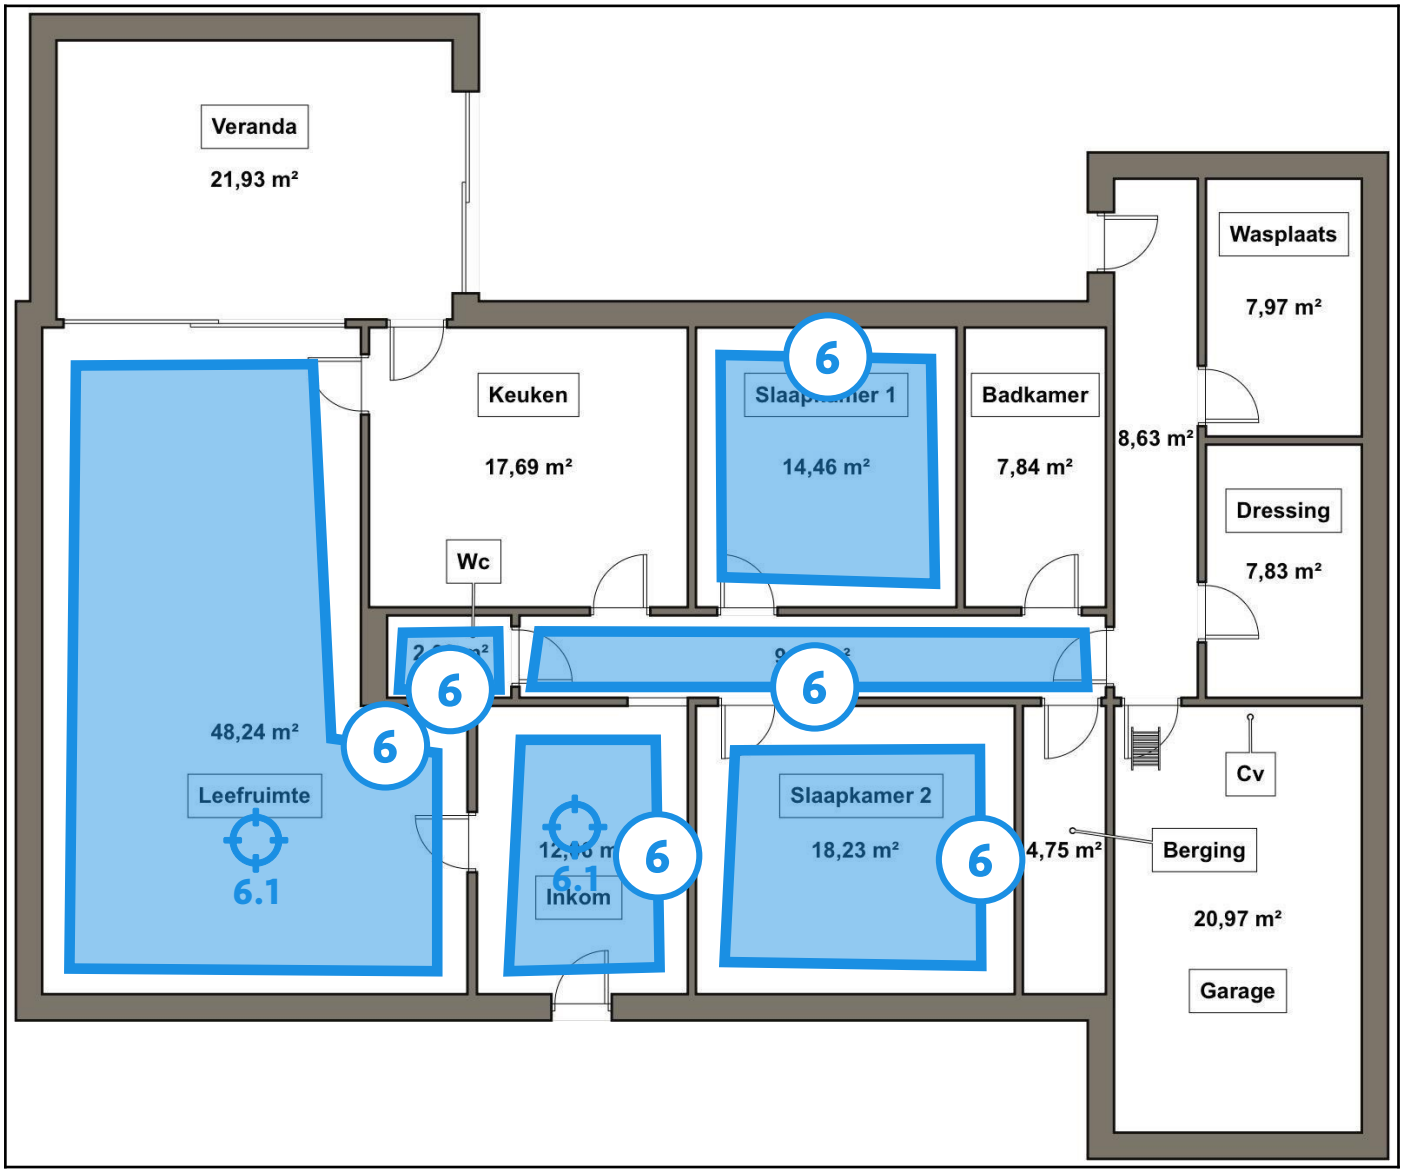
Plan 1.2: Gelijkvloers .2

Beschrijving	Type	Actie
6. Pleisterwerk plafonds	Geen asbest	-
6.1 Code: MM02	Mengmonster	-

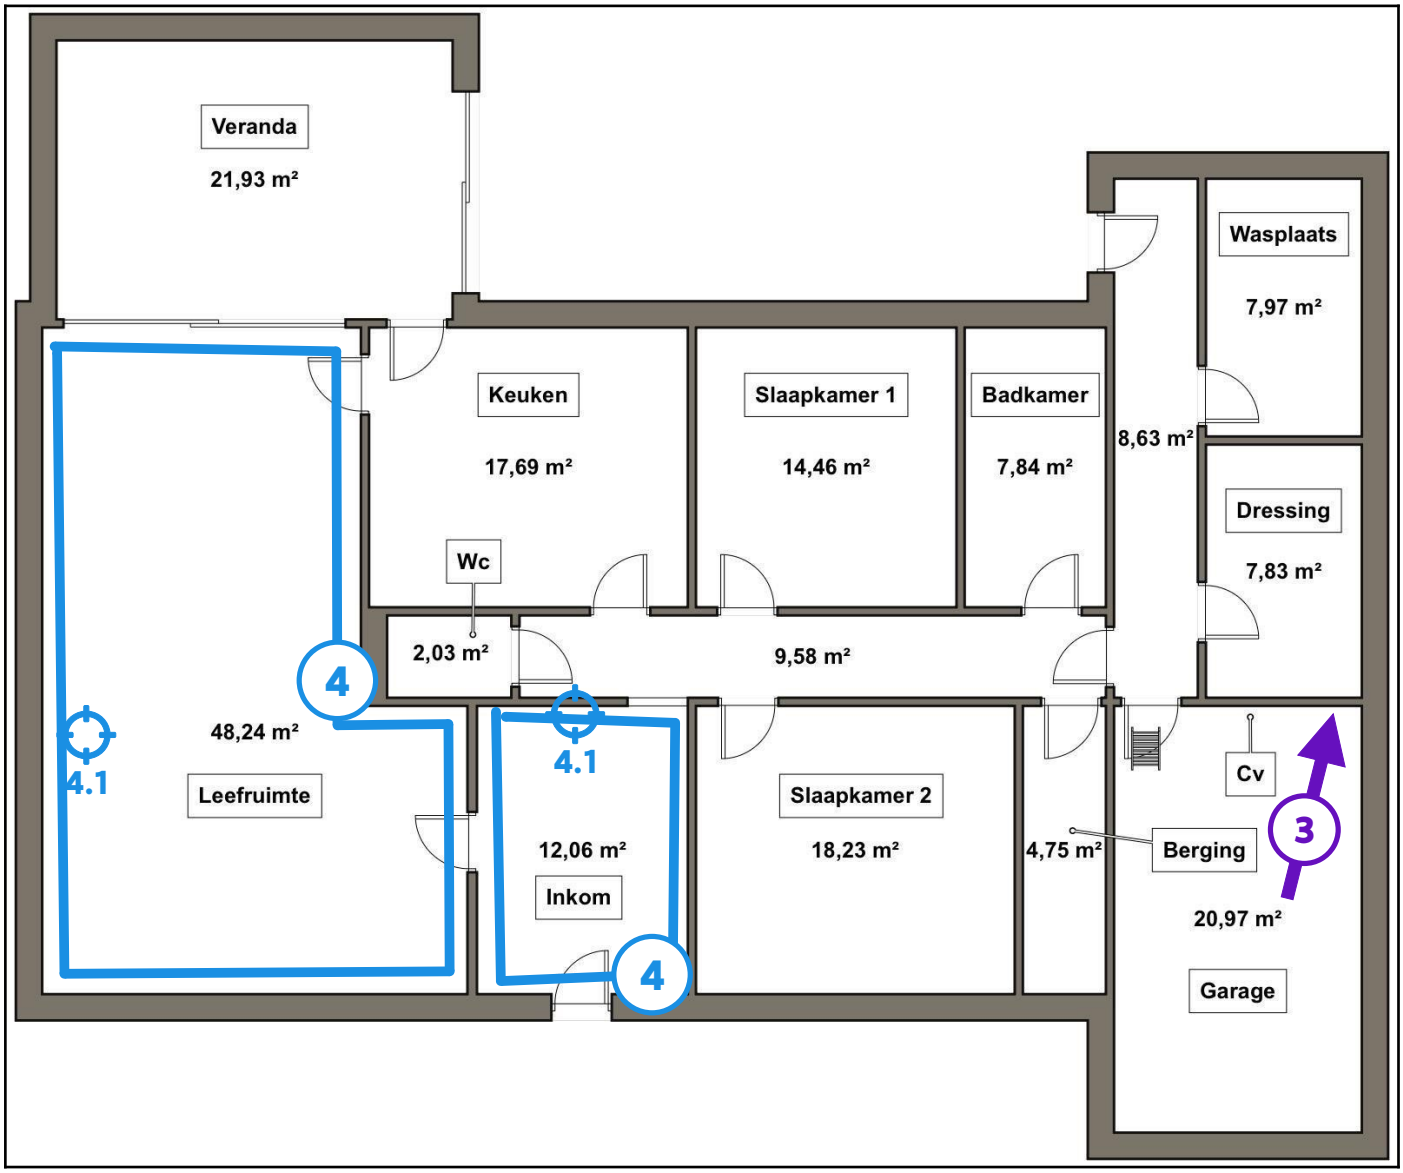
Plan 1.3: Gelijkvloers .3

Beschrijving	Type	Actie
3. Kruipruimte	Beperking	-
4. Sierlijst aan plafonds	Geen asbest	-
4.1 Code: MM03	Mengmonster	-

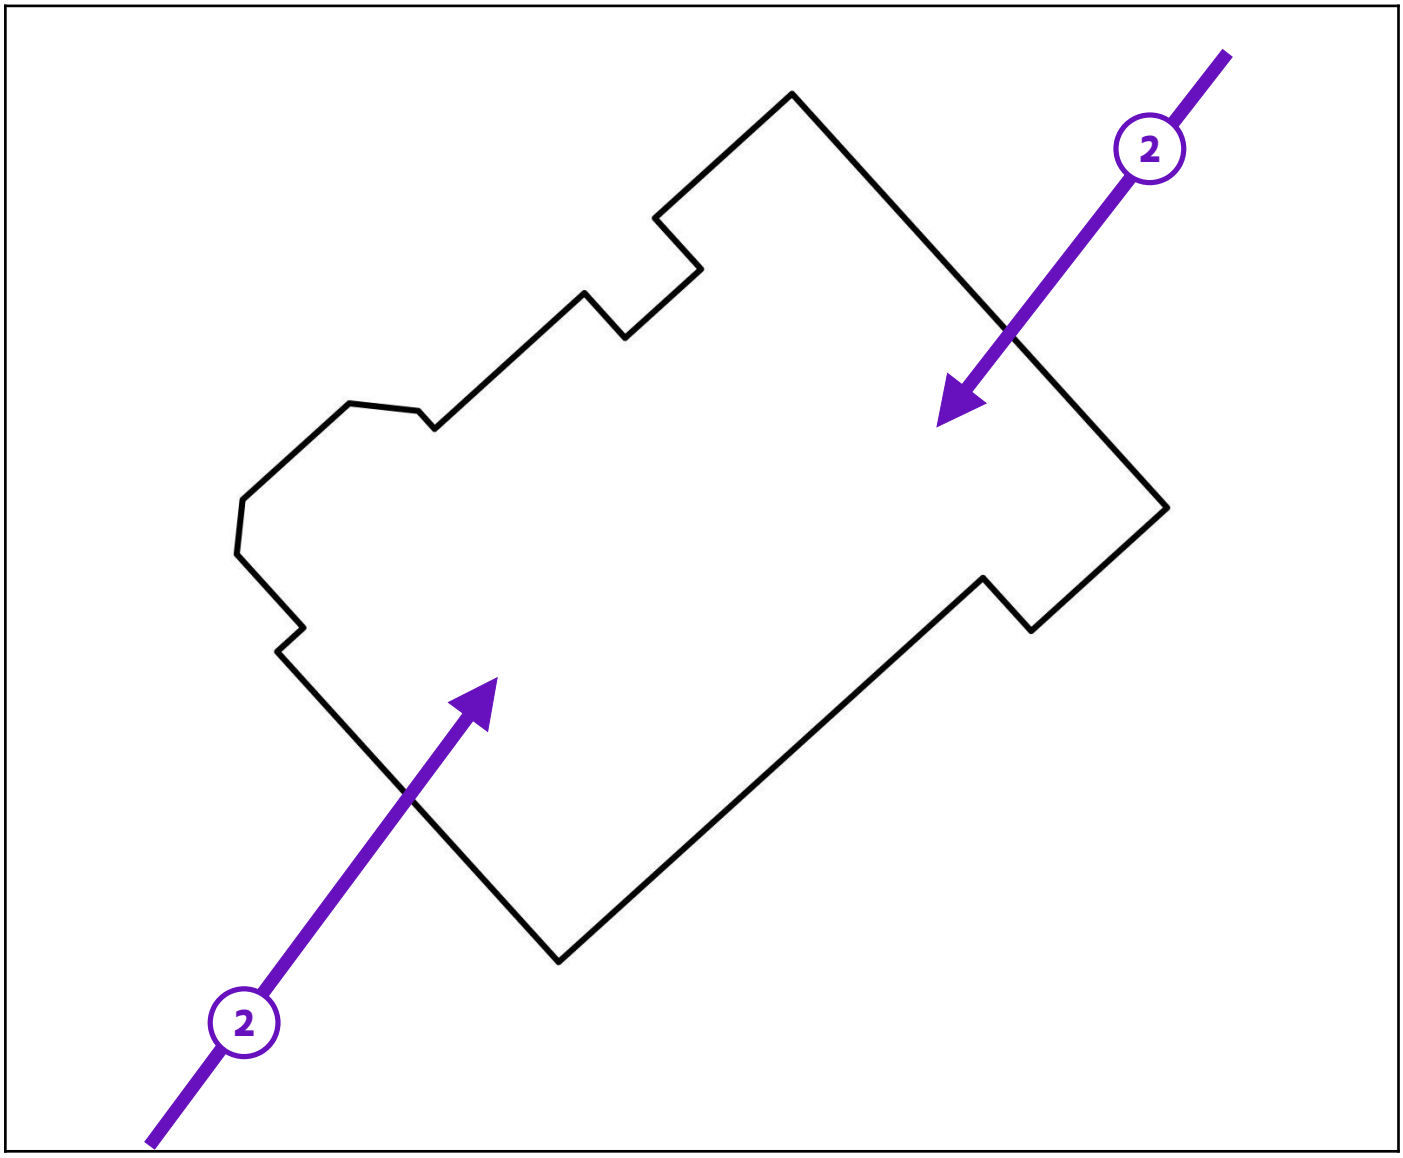
Plan 1.5: Hoofdgebouw plan

Beschrijving	Type	Actie
2. Inhoud steense schouwen niet controleerbaar door hoogte	Beperking	-

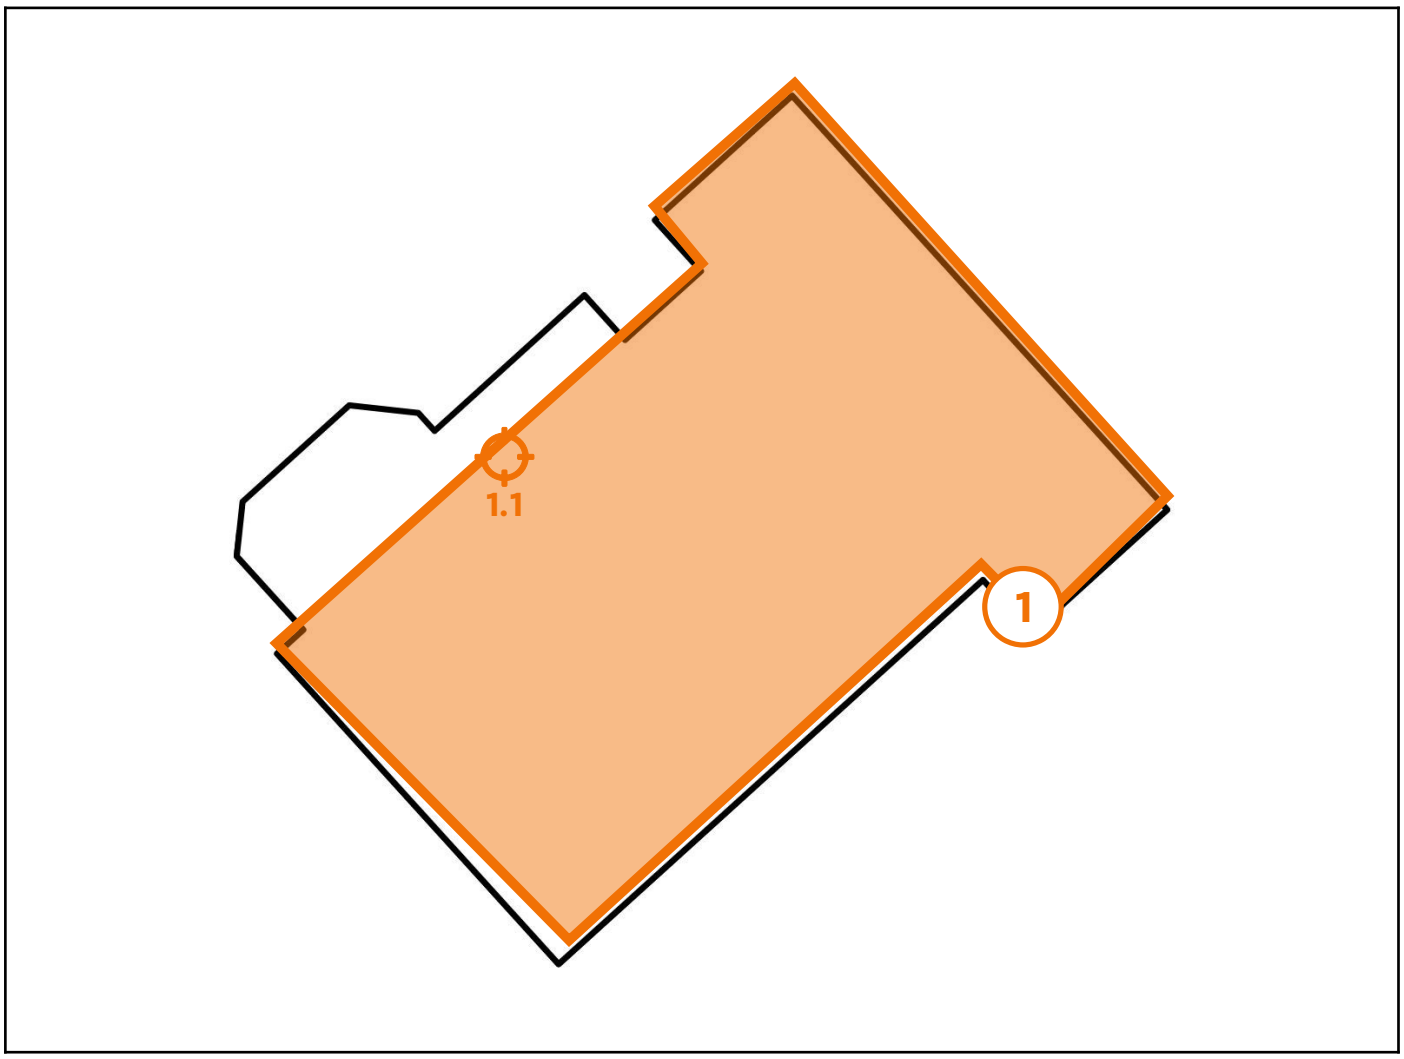
Plan 1.6: Hoofdgebouw dak

Beschrijving	Type	Actie
1. Dakleien	Asbestmateriaal	Verwijderen
1.1 Code: MM04	Puntmonster	-

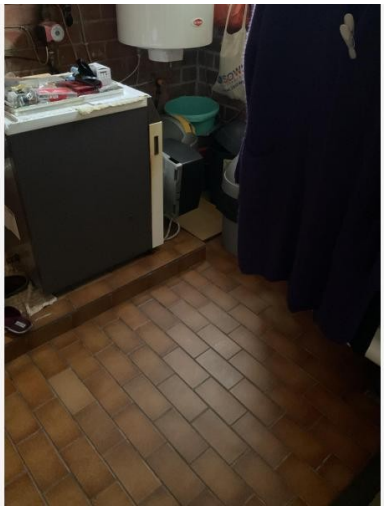
Fiche 3: Kruipruimte

Permanente beperking

Reden: Het onderzoek kan niet uitgevoerd worden binnen de bepalingen van de Welzijnswet

Uitleg van de asbestdeskundige: Ruimte lager dan 1,5m.

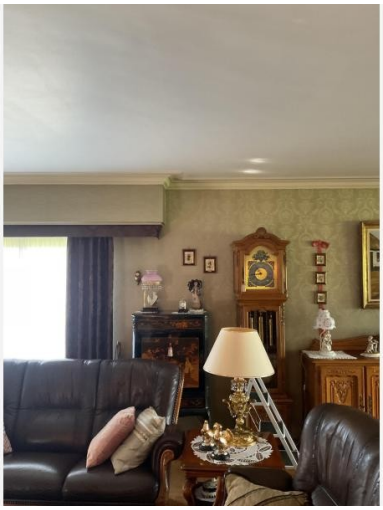
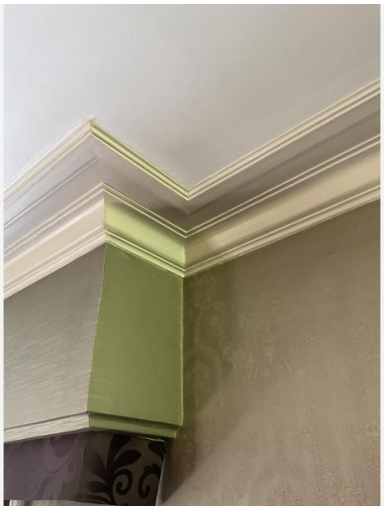
Fiche 4: Sierlijst aan plafonds

Geen asbest

#	Type	Referentie	Resultaat
4.1	Mengmonster	MM03	Geen asbest

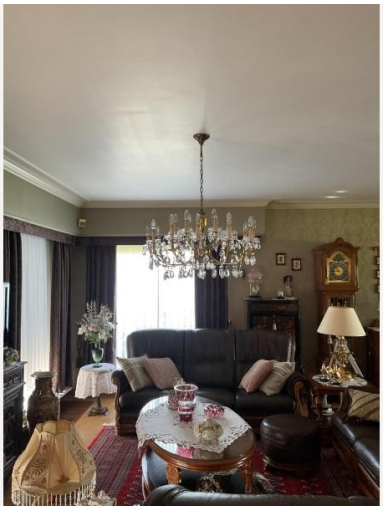
Fiche 6: Pleisterwerk plafonds

Geen asbest

#	Type	Referentie	Resultaat
6.1	Mengmonster	MM02	Geen asbest

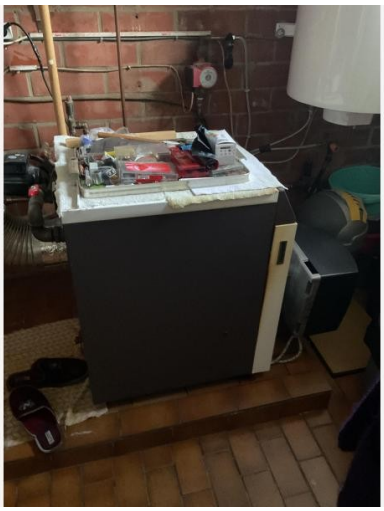
Beschrijving	Notitie	Terug te vinden op plannen
Fiche 7: CV-ketel (niet verdacht)	De CV-ketel (dichtingen, isolerend materiaal) is niet asbestverdacht.	-
Fiche 8: Kitten aan schrijnwerk niet asbestverdacht	De kitten die gebruikt werden aan het schrijnwerk zijn niet asbestverdacht.	-
