Asbestinventarisattest

Gommerijnstraat 43A, 2223 Heist-op-den-Berg

Attestnummer : **20261106-000423.000**
Uitgegeven op : **06.11.2026**
Geldig tot : **06.11.2036**

Niet-asbestveilig

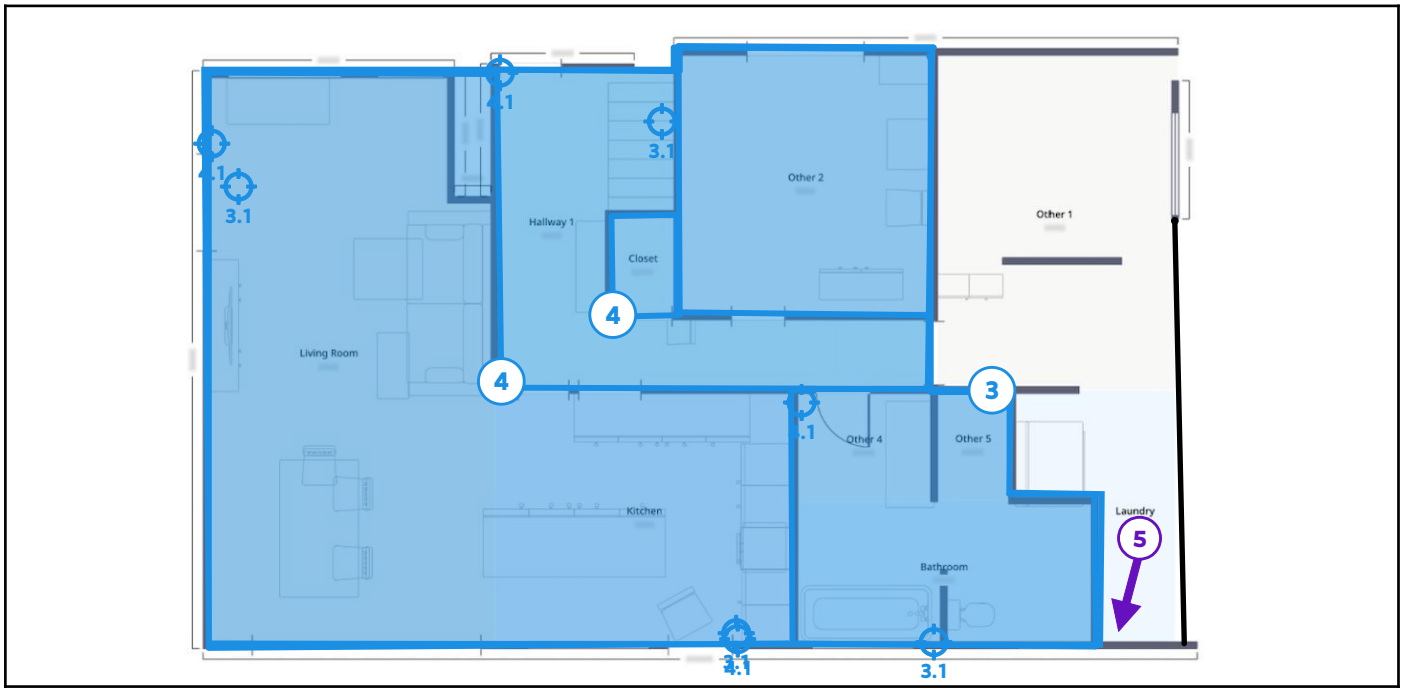
Plan 1.1: Gelijkvloers

Beschrijving	Type	Actie
3. Pleister plafond gelijkvloers	Geen asbest	-
3.1 Code: M02	Mengmonster	-
4. Pleister muren gelijkvloers	Geen asbest	-
4.1 Code: M01	Mengmonster	-
5. CV	Overige ruimte of materiaal	-

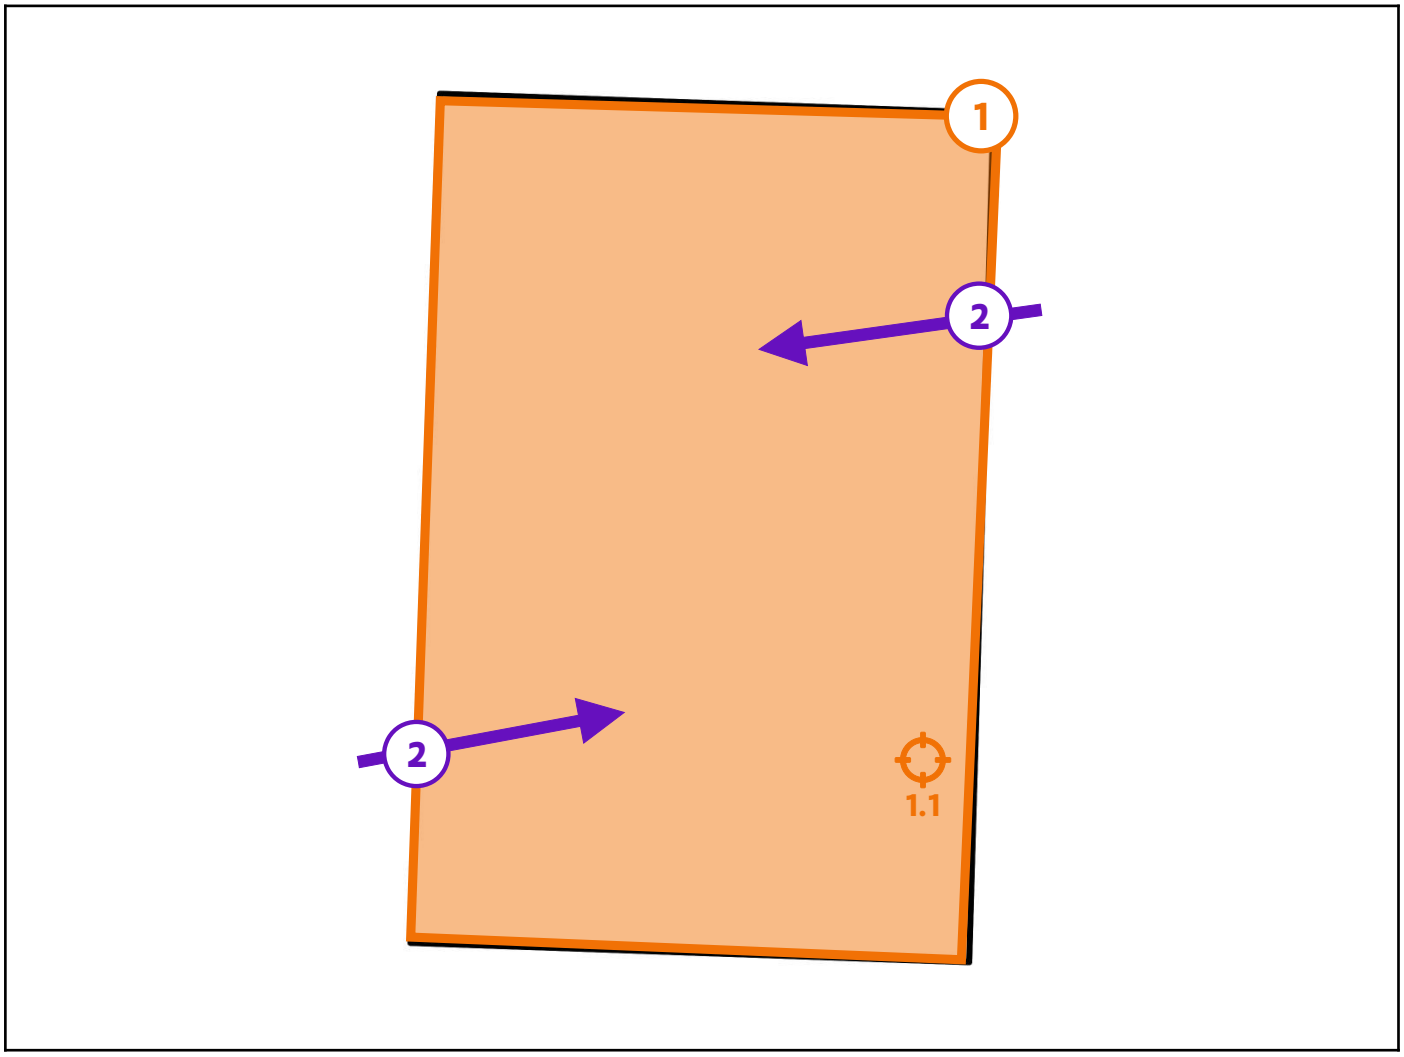
Plan 1.3: Bovenaanzicht

Beschrijving	Type	Actie
1. Dakleien	Asbestmateriaal	Verwijderen
1.1 Code: M03	Puntmonster	-
2. Schoorstenen	Beperking	-

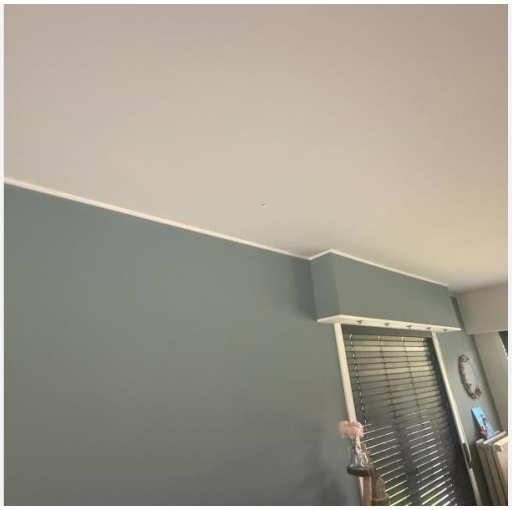
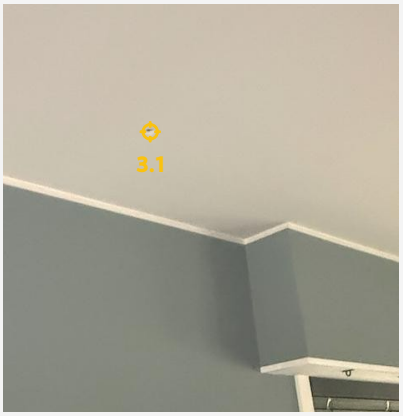
Fiche 3: Pleister plafond gelijkvloers

Geen asbest

#	Type	Referentie	Resultaat
3.1	Mengmonster	M02	Geen asbest

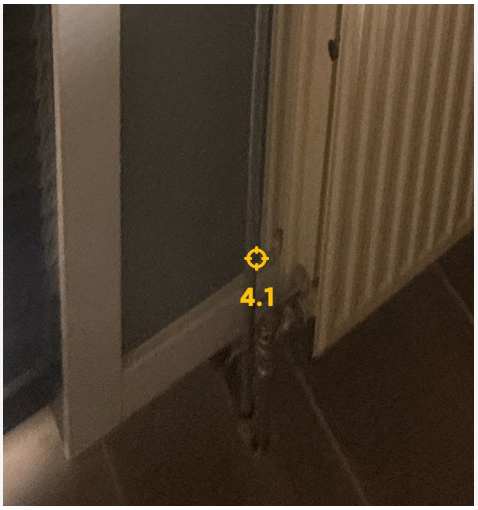
Fiche 4: Pleister muren gelijkvloers

Geen asbest

#	Type	Referentie	Resultaat
4.1	Mengmonster	M01	Geen asbest

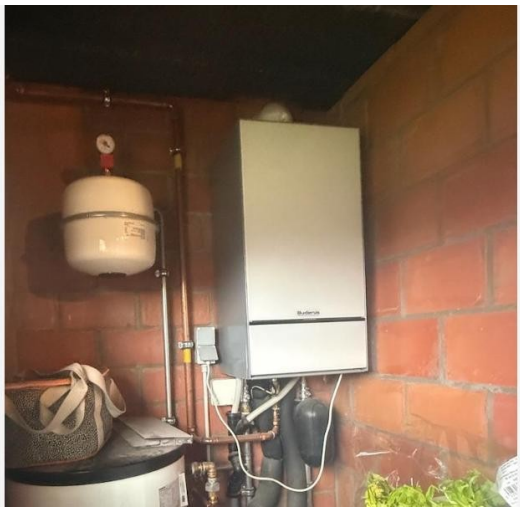
Beschrijving	Notitie	Terug te vinden op plannen
Fiche 5: CV	FD : 2020	Plan 1.1: Gelijkvloers
Fiche 6: Mastiek	-	-
Fiche 7: Onderdak	-	-
