Asbestinventarisattest

Kreitenborgstraat 14, 2800 Mechelen

Attestnummer : **20261026-000546.000**
Uitgegeven op : **26.10.2026**
Geldig tot : **26.10.2036**

Asbestveilig (maar niet asbestvrij)

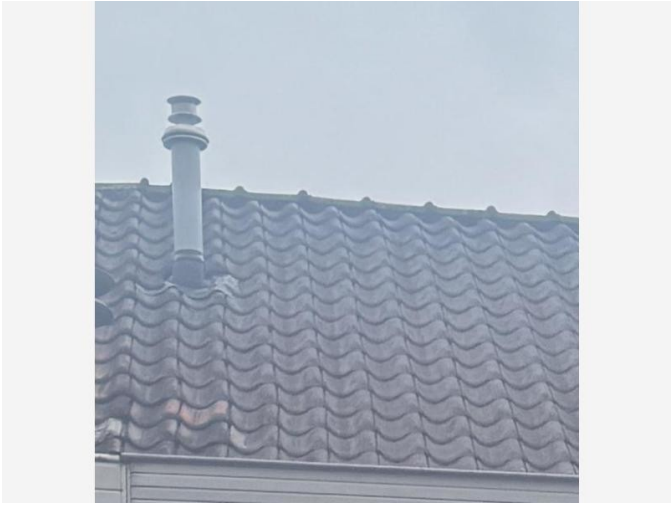
Beschrijving	Notitie	Terug te vinden op plannen
Fiche 8: Rookgaskanaal	-	Plan 1.4: Zolder / Bovenaanzicht
Fiche 9: CV	FD : 2018	Plan 1.4: Zolder / Bovenaanzicht
Fiche 10: Plat dak (EPDM)	-	Plan 1.4: Zolder / Bovenaanzicht
