Asbestinventarisattest

Hermansstraat 2, 3118 Rotselaar

Attestnummer : **20260423-000336.000**
Uitgegeven op : **23.04.2026**
Geldig tot : **23.04.2036**

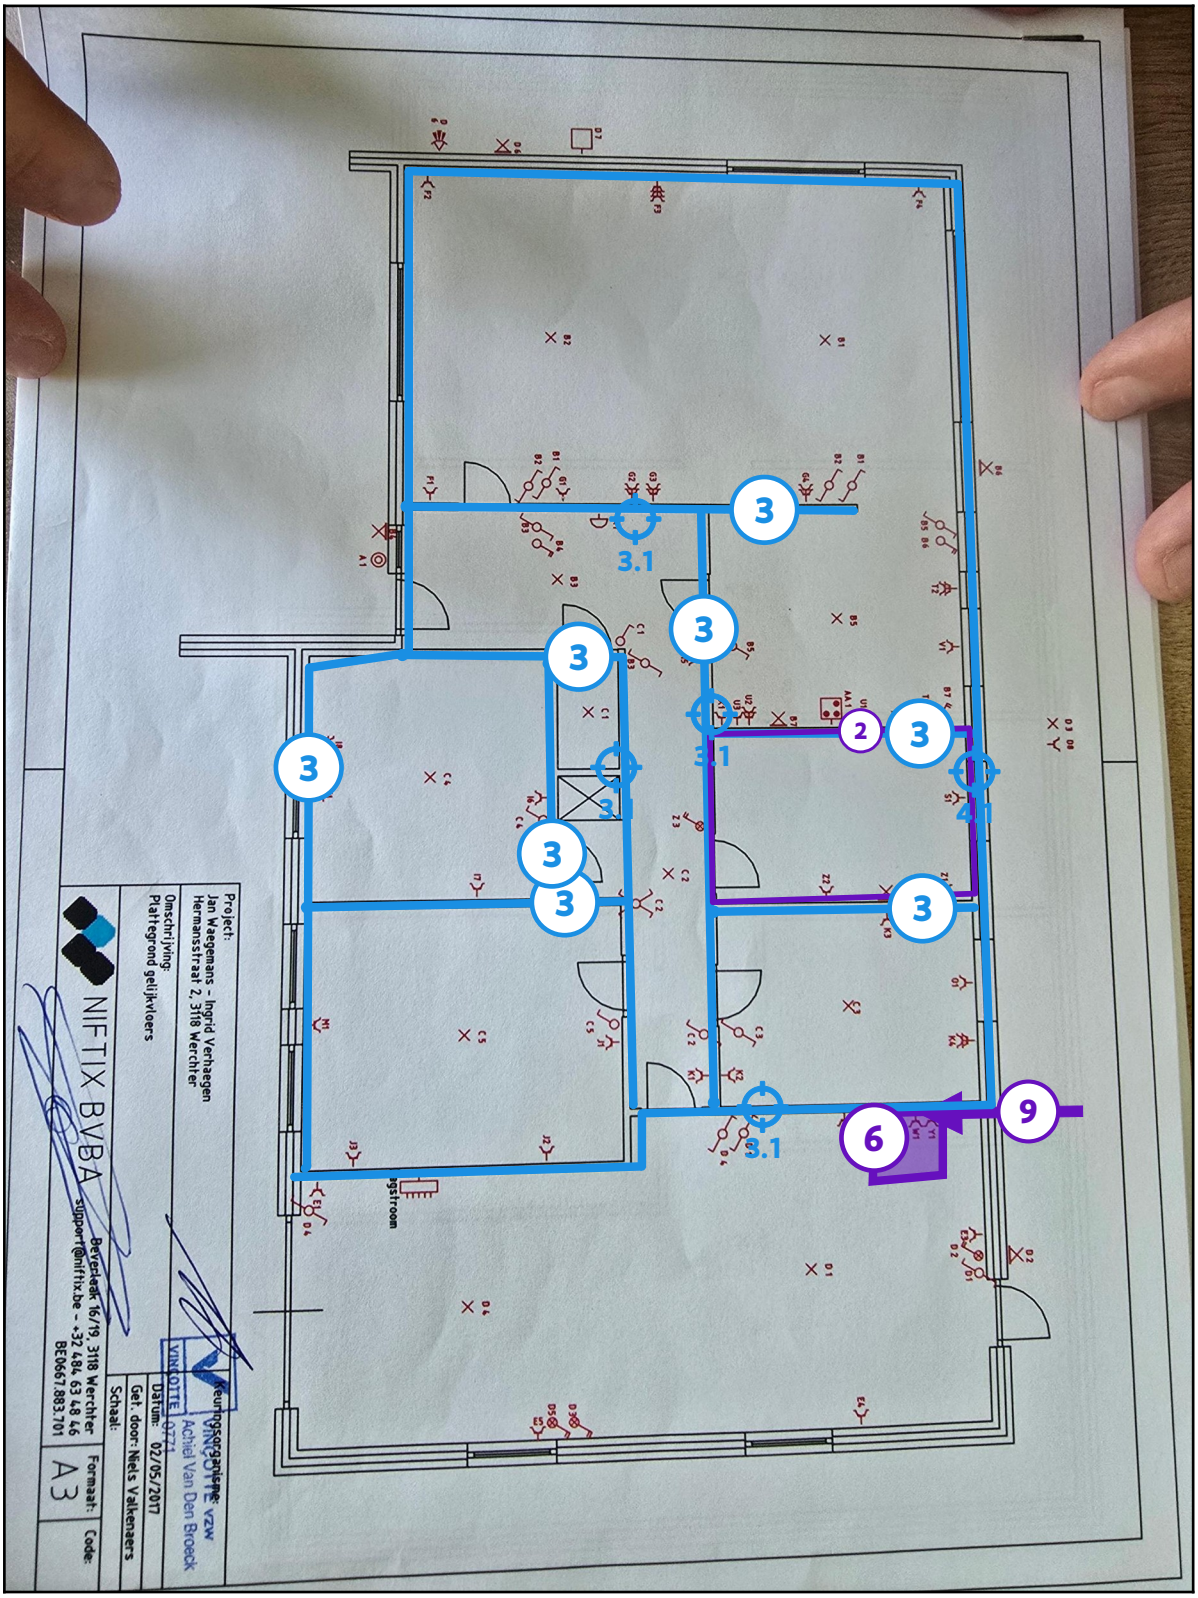
Plan 1.1: +0

2. Tegellijm achter muurtegels	Advies	-
3. Pleisterwerk muren	Geen asbest	-
3.1 Code: 001	Mengmonster	-
4. Mastiek ramen	Geen asbest	-
4.1 Code: 003	Puntmonster	-
6. Stookketel/ warmwater boiler	Overige ruimte of materiaal	-
9. Leidingisolatie	Overige ruimte of materiaal	-

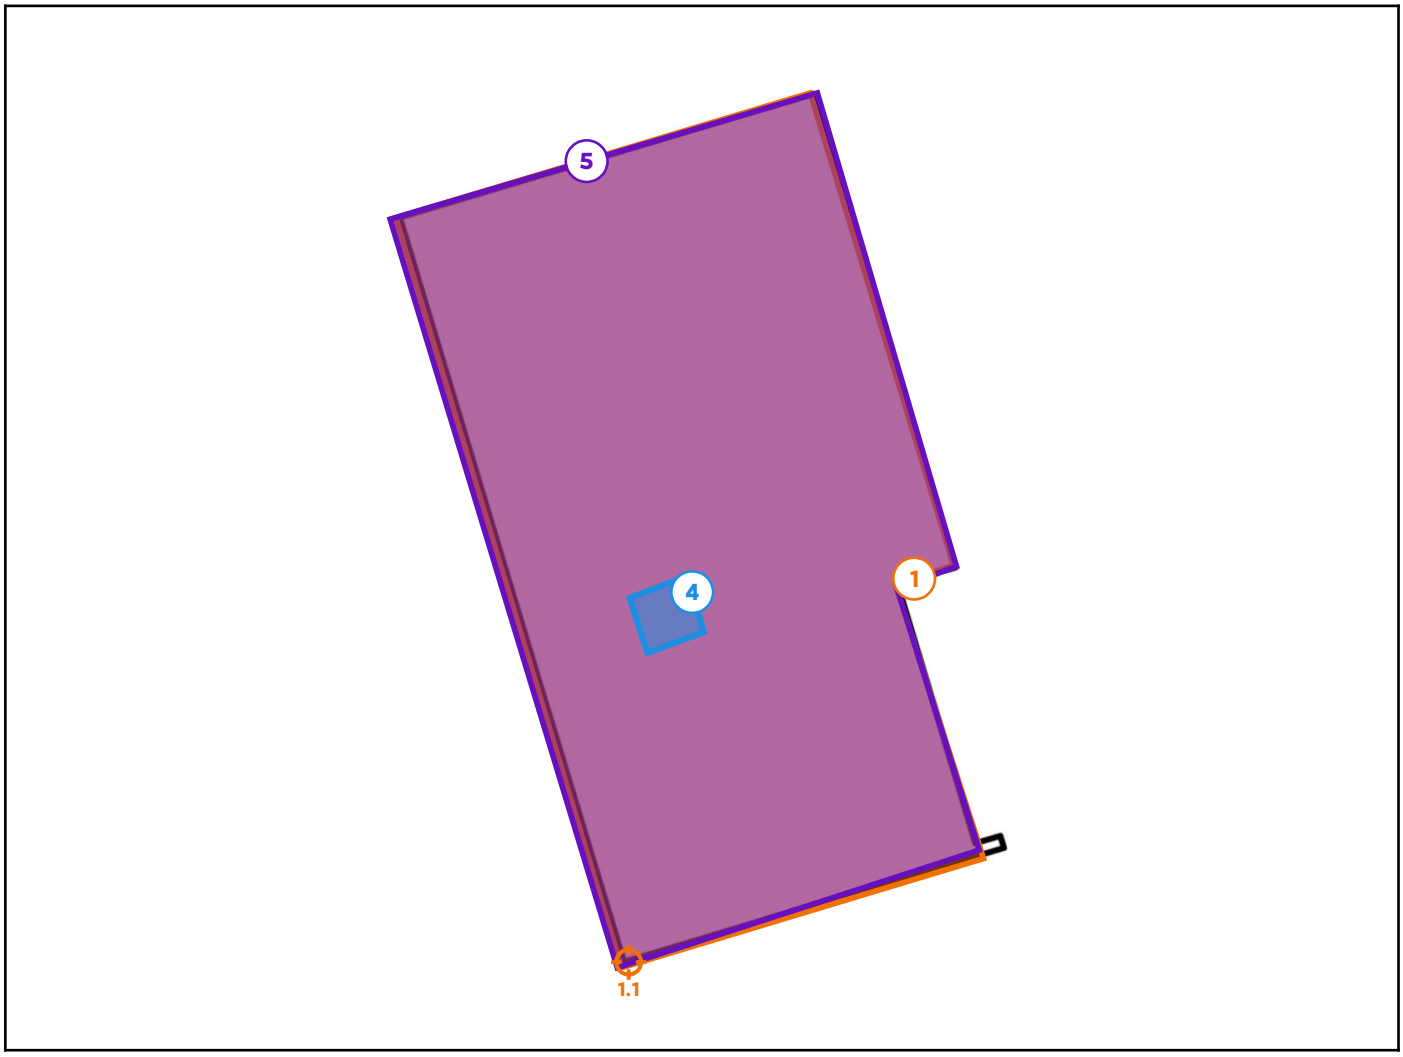
Plan 1.2: Dakenplan

Beschrijving	Type	Actie
1. Asbestverdachte leien + dakranden	Asbestmateriaal	Verwijderen
1.1 Code: 002	Puntmonster	-
4. Mastiek ramen	Geen asbest	-
5. Onderdak niet verdacht	Overige ruimte of materiaal	-

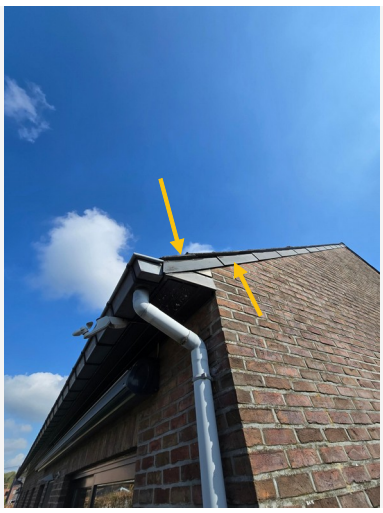
Fiche 1: Asbestverdachte leien + dakranden

Asbestmateriaal

Het asbestmateriaal valt onder de mijlpaal van 2034.

Eindbeoordeling materiaalrisico	Verhoogd materiaalrisico en/of verhoogde kans op vezelvrijgave

Gebondenheid	Categorie 1: hechtgebonden in oorsprong
Asbestsoort (vezeltype)	Alleen chrysotiel aanwezig
Asbestconcentratie	Laag (< 50%)
Afschermingsgraad van het gehele materiaal	Geheel of deels vrij aan de buitenlucht, maar geen contact met binnenlucht
Toestand van het materiaal	Matig beschadigd, matig verweerd

#	Type	Referentie	Resultaat
1.1	Puntmonster	002	Chrysotiel

Verwijderen

- Zorg voor een veilig beheer. Vermijd het beschadigen van het asbestmateriaal. Controleer de toestand jaarlijks op wijzigingen.
- Hemelwater dat afspoelt van asbestcement daken of gevels kan asbestdeeltjes bevatten. Gebruik het enkel voor gesloten circuits (bv. spoelen toiletten). Reinig na het vervangen van het dak of de gevel de dakgoten en regenwaterput of -ton om asbesthoudend sediment of slib te verwijderen

- Eenvoudige handelingen: mag via doe-het-zelf of door werknemer(s) met opleidingsattest eenvoudige handelingen
  Bij het verwijderen van de asbesthoudende leien gebruik maken van de nodige pbm's (Minstens

FFP3 masker, bescherming over kledij en schoenen,..). Zorg ervoor dat de leien niet breken bij het demonteren. Slijpen, boren, breken is dus allemaal verboden. Verpak ze dubbel in doorzichtige plastieke zakken en breng ze in alle voorzichtigheid naar het containerpark.

Gezien de staat van de leien, die redelijk verweerd zijn, en hoewel deze eventueel door eenvoudige handelingen verwijderd kunnen worden, adviseer ik als deskundige om de verwijdering te laten uitvoeren door een erkende asbestverwijderaar. Dit garandeert de veiligheid van zowel de bewoners als de buren.

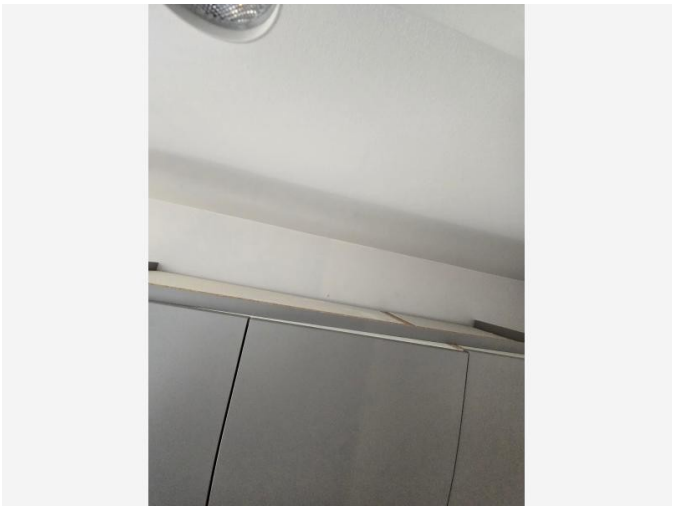
Fiche 3: Pleisterwerk muren

Geen asbest

#	Type	Referentie	Resultaat
3.1	Mengmonster	001	Geen asbest
