Asbestinventarisattest

Hoogstraat 114, 2580 Putte

Attestnummer : **20261104-000300.000**
Uitgegeven op : **04.11.2026**
Geldig tot : **04.11.2031**

Niet-asbestveilig

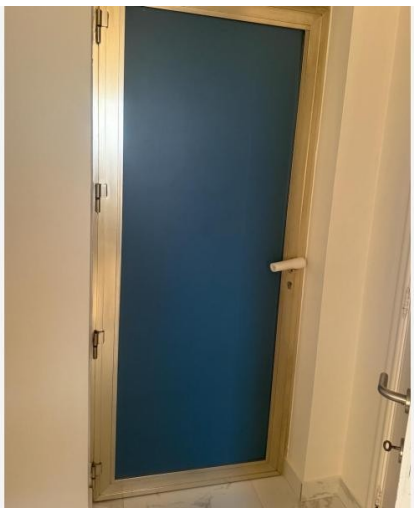
Fiche 2: Deuren

Eindbeoordeling materiaalrisico	Verhoogd materiaalrisico en/of verhoogde kans op vezelvrijgave

Gebondenheid	Categorie 1: hechtgebonden in oorsprong
Asbestsoort (vezeltype)	Crocidoliet aanwezig
Asbestconcentratie	Laag (< 50%)
Afschermingsgraad van het gehele materiaal	Geheel of deels vrij aan de binnenlucht, maar geen contact met binnenluchtstromen
Toestand van het materiaal	Licht beschadigd, licht verweerd. Intacte calciumsilicaatplaat of materiaal met categorie 3-gebondenheid

Verwijderen

- Zorg voor een veilig beheer. Vermijd het beschadigen van het asbestmateriaal. Controleer de toestand jaarlijks op wijzigingen.
- Verwijder dit asbestmateriaal zo snel mogelijk. Volg de toestand goed op.
- Voer bijkomende staalname(s) uit.

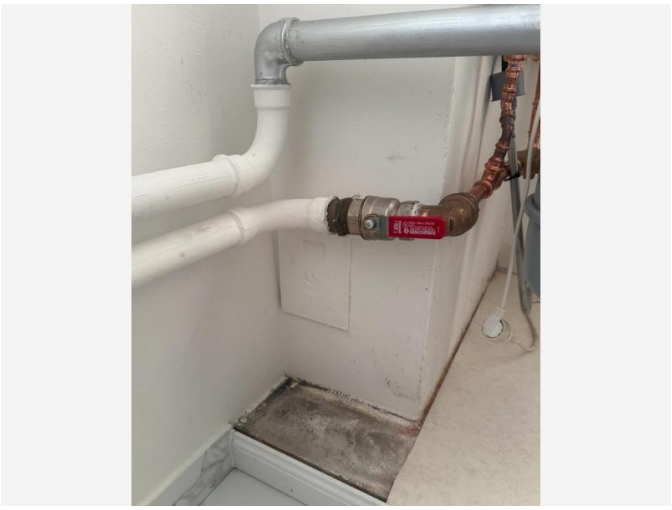
Fiche 5: Roetluik

Eindbeoordeling materiaalrisico	Laag materiaalrisico en/of verlaagde kans op vezelvrijgave

Gebondenheid	Categorie 1: hechtgebonden in oorsprong
Asbestsoort (vezeltype)	Crocidoliet aanwezig
Asbestconcentratie	Laag (< 50%)
Afschermingsgraad van het gehele materiaal	Niet-stootvaste afscherming
Toestand van het materiaal	Licht beschadigd, licht verweerd. Intacte calciumsilicaatplaat of materiaal met categorie 3-gebondenheid

Zorgvuldig beheren

- Zorg voor een veilig beheer. Vermijd het beschadigen van het asbestmateriaal. Controleer de toestand jaarlijks op wijzigingen.
- Voer bijkomende staalname(s) uit.

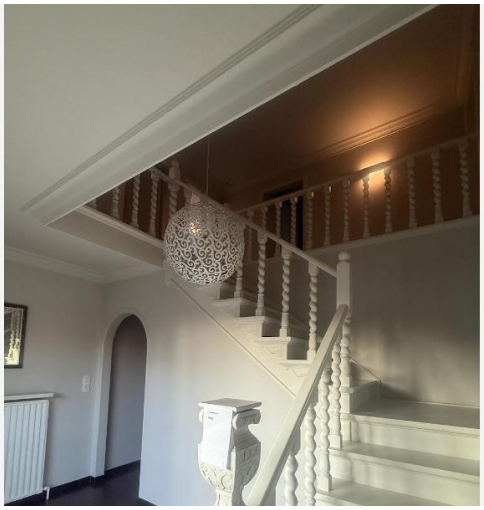
Fiche 11: Pleister plafond

Geen asbest

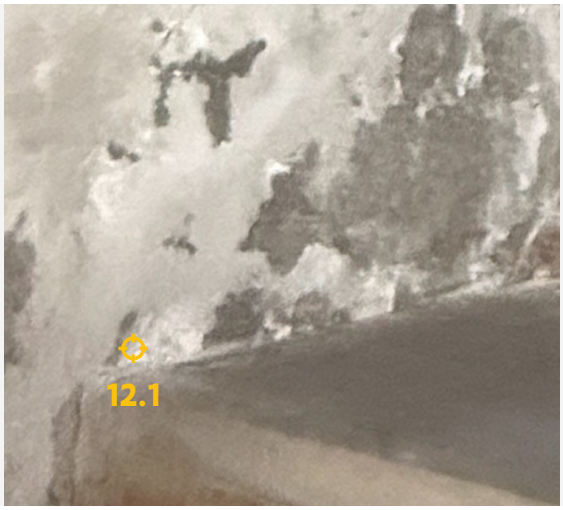
Fiche 12: Cementering kelder

Geen asbest

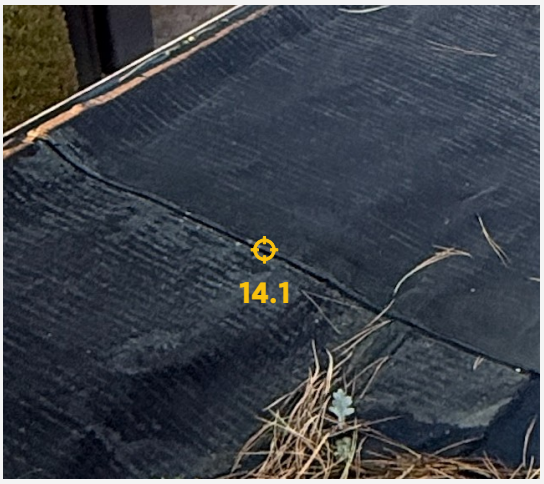
Fiche 14: Roofing

Geen asbest

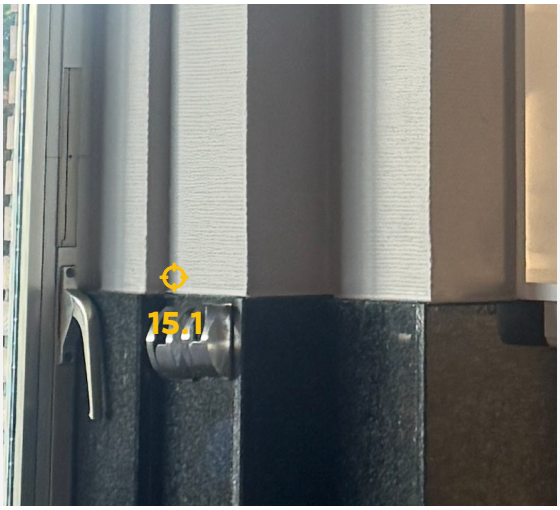
Fiche 15: Pleister muren

Geen asbest
