Asbestinventarisattest

Heidestraat 115, 2590 Berlaar

Attestnummer : **20261119-000267.000**
Uitgegeven op : **19.11.2026**
Geldig tot : **Onbeperkt** (tenzij de toestand wijzigt)

Asbestveilig (maar mogelijk niet asbestvrij)

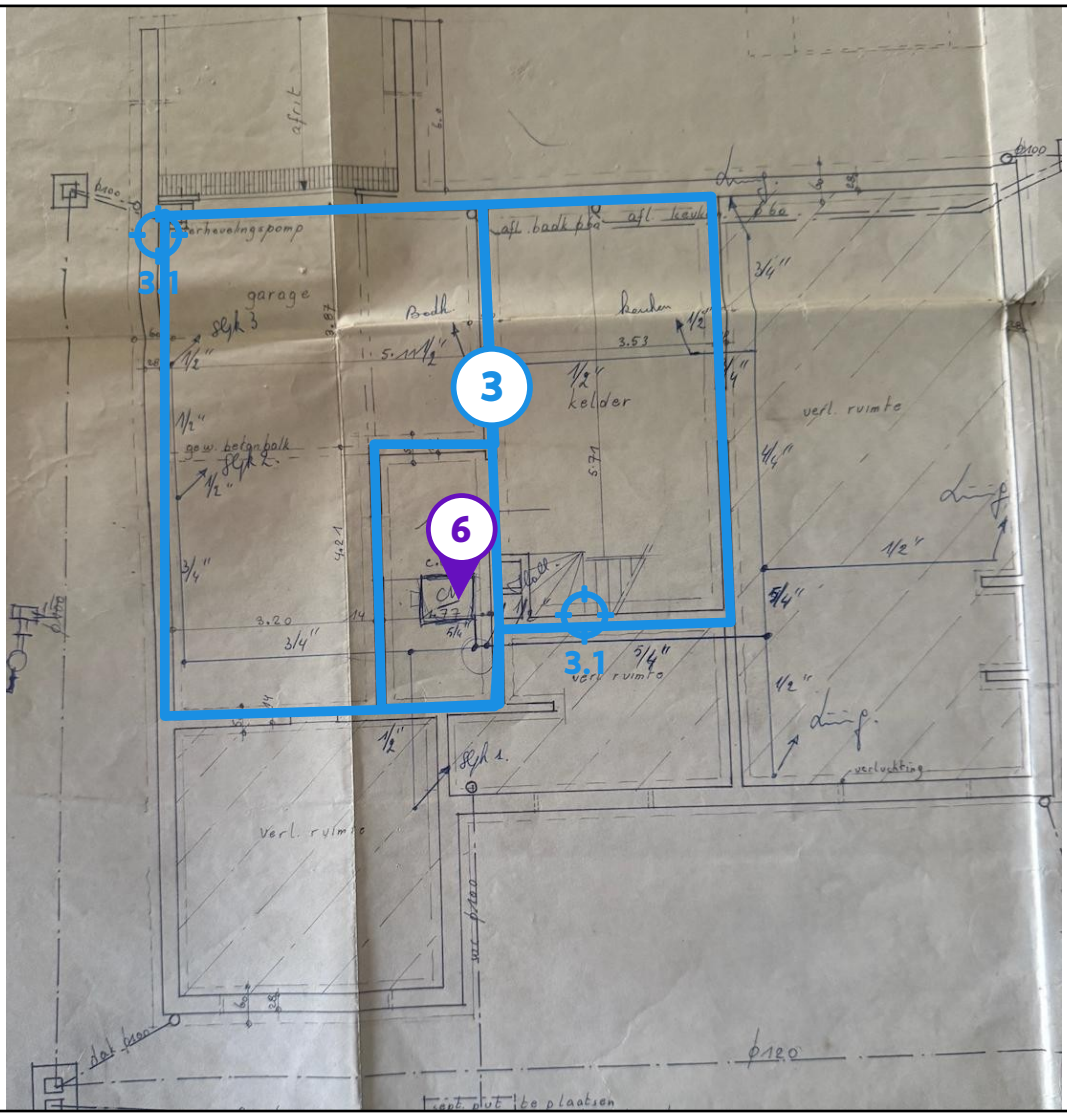
Plan 1.1: Kelder

Beschrijving	Type	Actie
3. Pleister muren	Geen asbest	-
3.1 Code: M01	Mengmonster	-
6. CV	Overige ruimte of materiaal	-

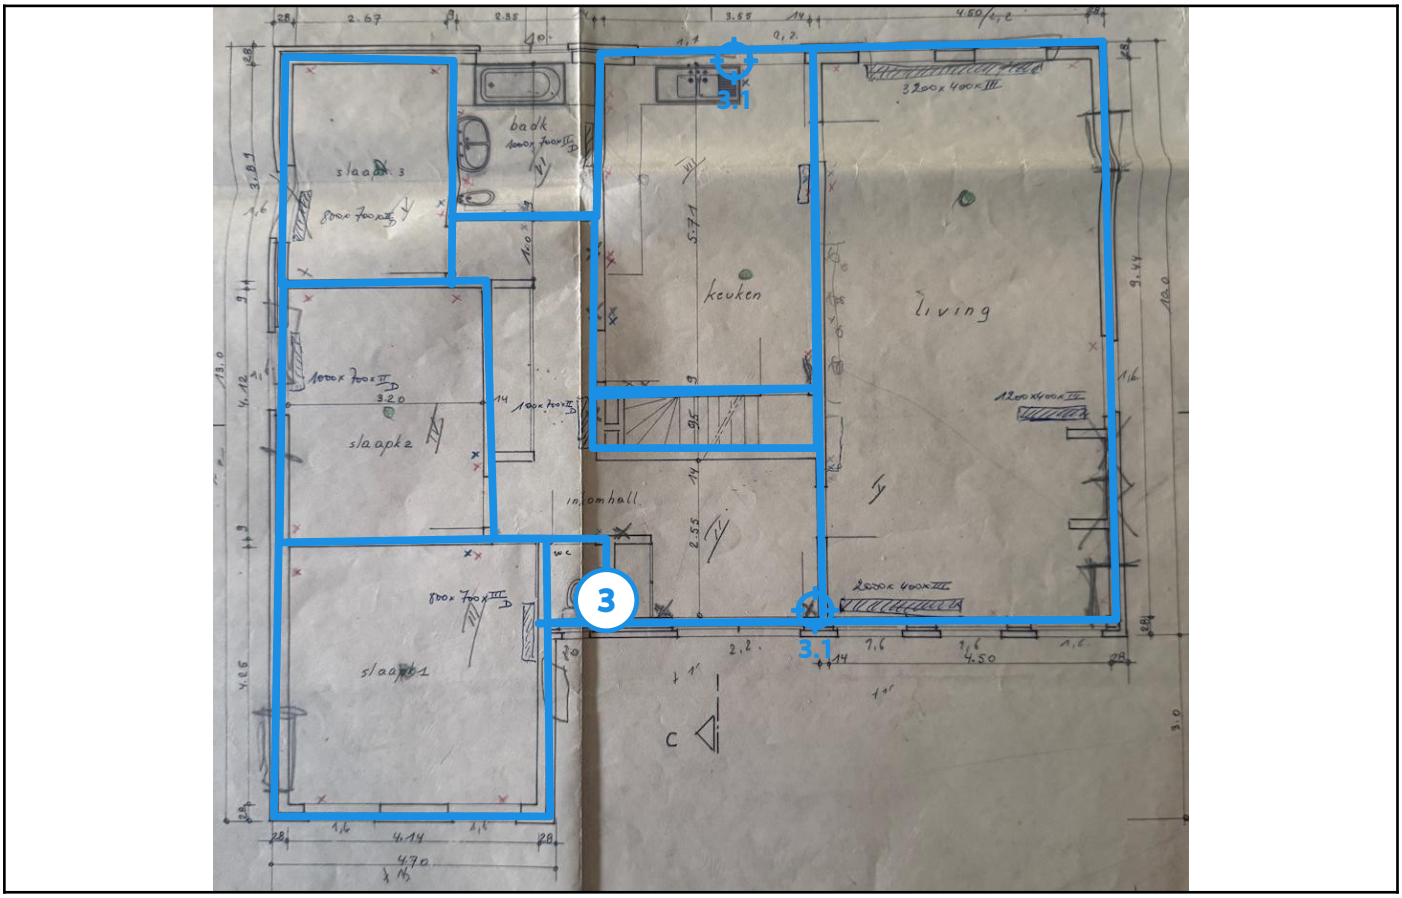
Plan 1.2: Gelijkvloers

Beschrijving	Type	Actie
3. Pleister muren	Geen asbest	-
3.1 Code: M01	Mengmonster	-

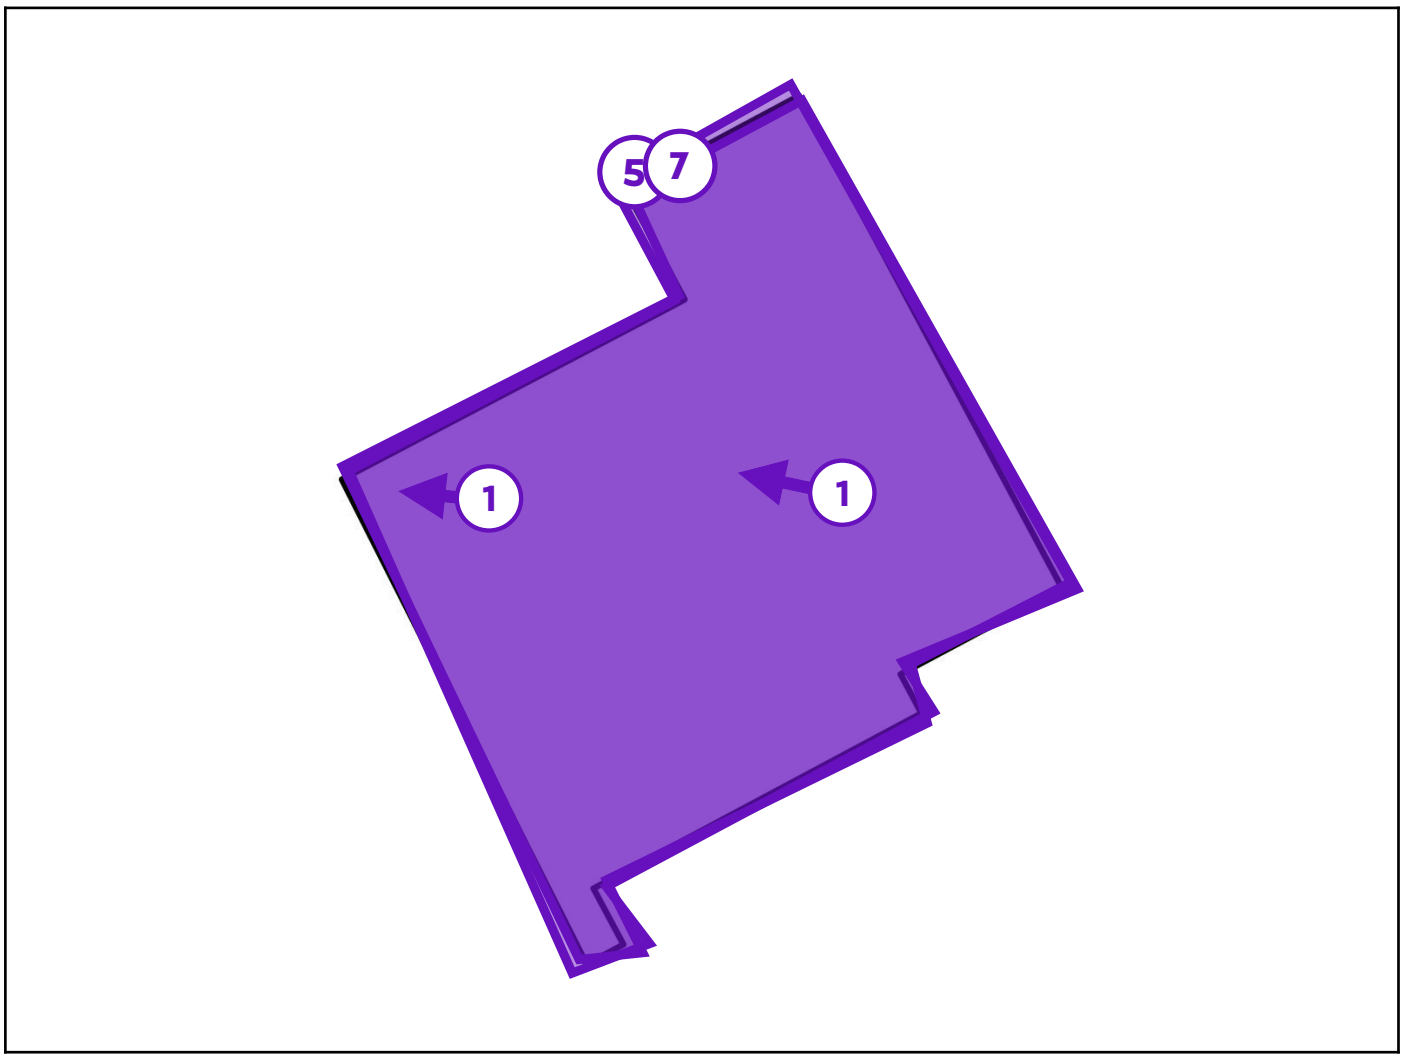
Plan 1.3: Dak

Beschrijving	Type	Actie
1. Rookgaskanalen	Beperking	-
5. Dakbedekking hoofdgebouw	Overige ruimte of materiaal	-
7. Onderdak	Overige ruimte of materiaal	-

Uitleg van de asbestdeskundige: In de schoorstenen zouden mogelijks asbestverdachte toepassingen aanwezig kunnen zijn.

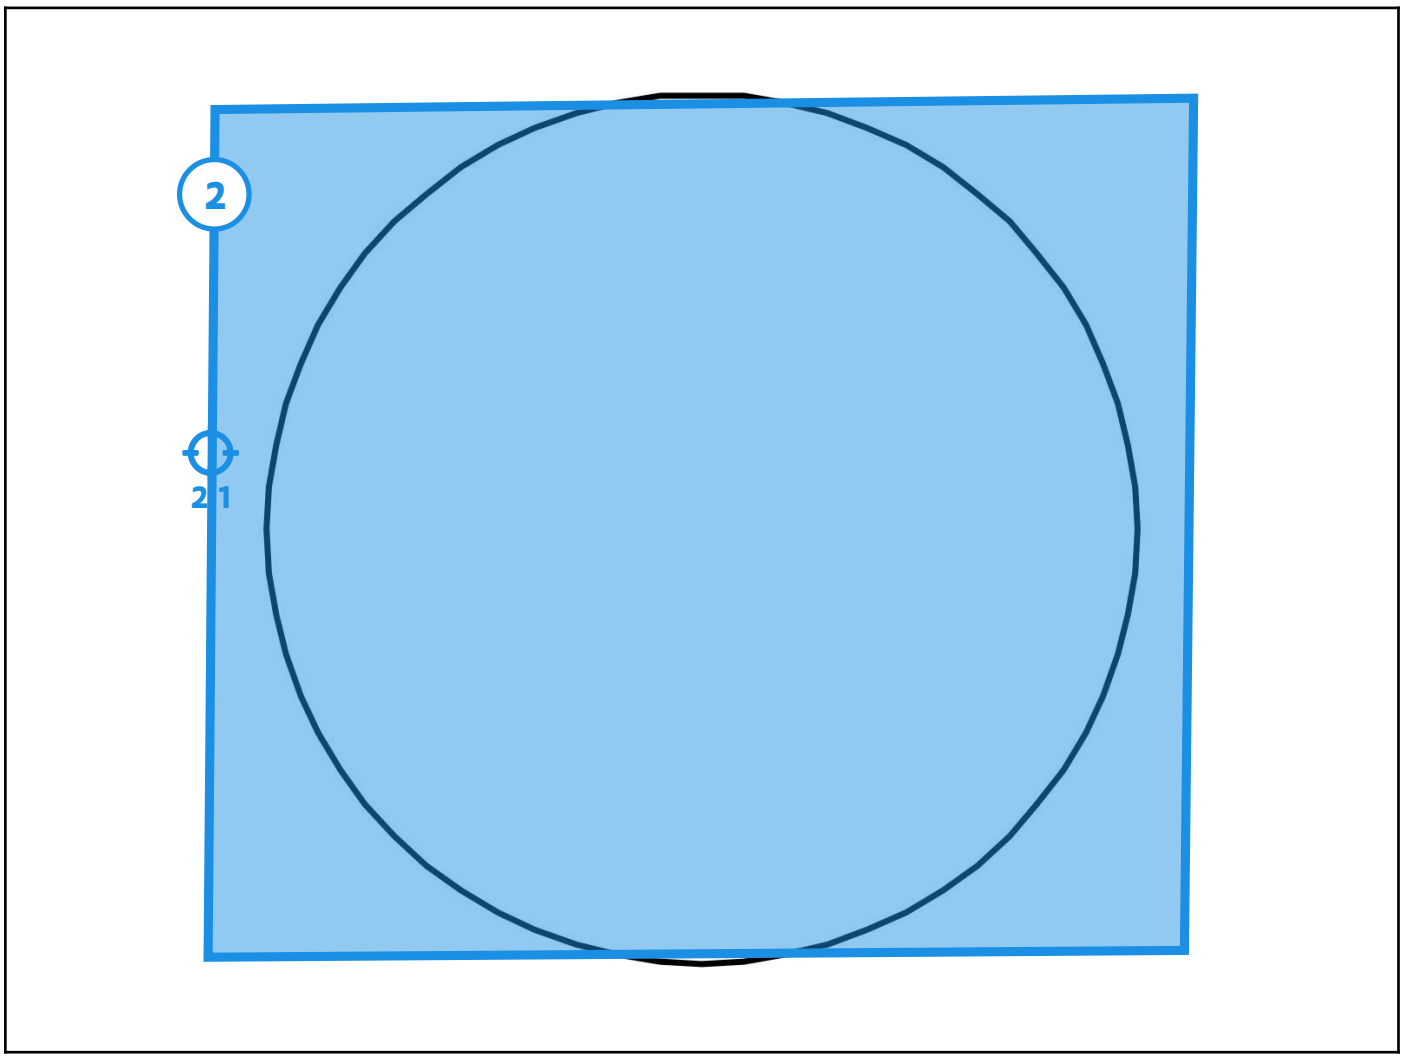
Plan 3.1: Prieel

Beschrijving	Type	Actie
2. Shingle prieel	Geen asbest	-
2.1 Code: M02	Puntmonster	-

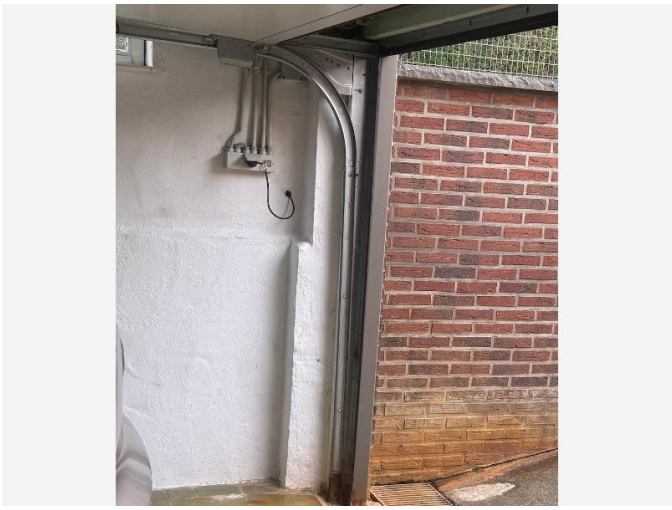
Fiche 3: Pleister muren

Geen asbest

#	Type	Referentie	Resultaat
3.1	Mengmonster	M01	Geen asbest

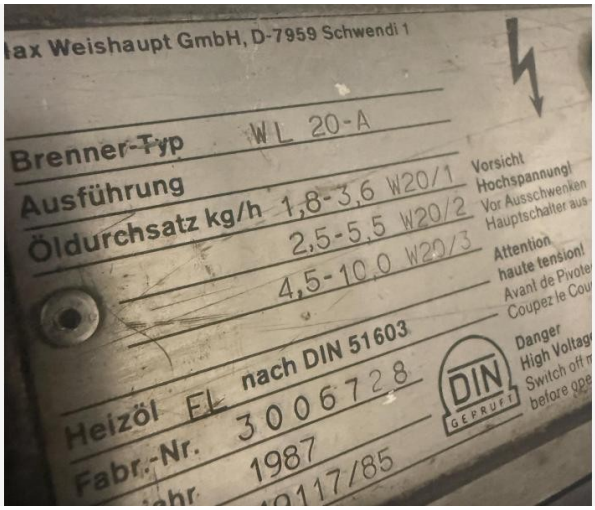
Beschrijving	Notitie	Terug te vinden op plannen
Fiche 6: CV	FD : 1987 De stookketel zou mogelijks asbestverdachte toepassingen kunnen bevatten.	Plan 1.1: Kelder
Fiche 7: Onderdak	Tussen het plat dak en het plafond van de woning, zouden alsnog tussenliggende asbestverdachte lagen aanwezig kunnen zijn.	Plan 1.3: Dak
