Asbestinventarisattest

Battelsesteenweg 123, 2800 Mechelen

Attestnummer : **20261109-000368.000**
Uitgegeven op : **09.11.2026**
Geldig tot : **09.11.2036**

Niet-asbestveilig

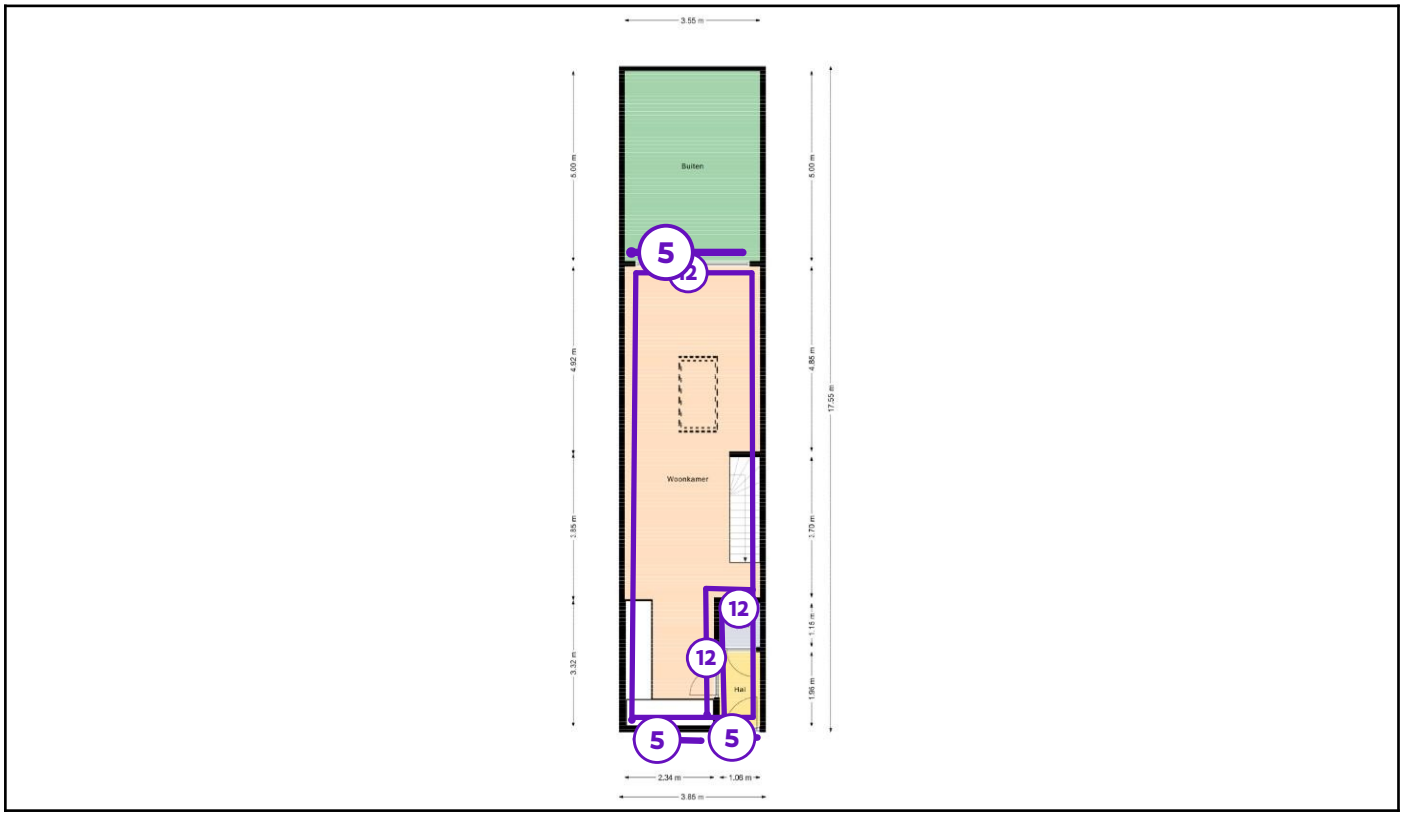
Plan 1.1: Plan gelijkvloers

Beschrijving	Type	Actie
5. Afdichtingsmateriaal schrijnwerk - niet asbestverdacht	Overige ruimte of materiaal	-
12. Pleisterwerk - niet aanwezig	Overige ruimte of materiaal	-

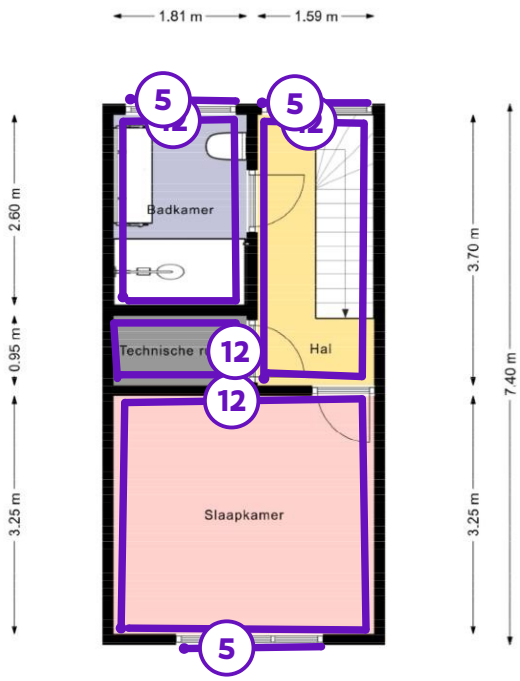
Plan 1.3: Plan verdieping 1

Beschrijving	Type	Actie
5. Afdichtingsmateriaal schrijnwerk - niet asbestverdacht	Overige ruimte of materiaal	-
12. Pleisterwerk - niet aanwezig	Overige ruimte of materiaal	-

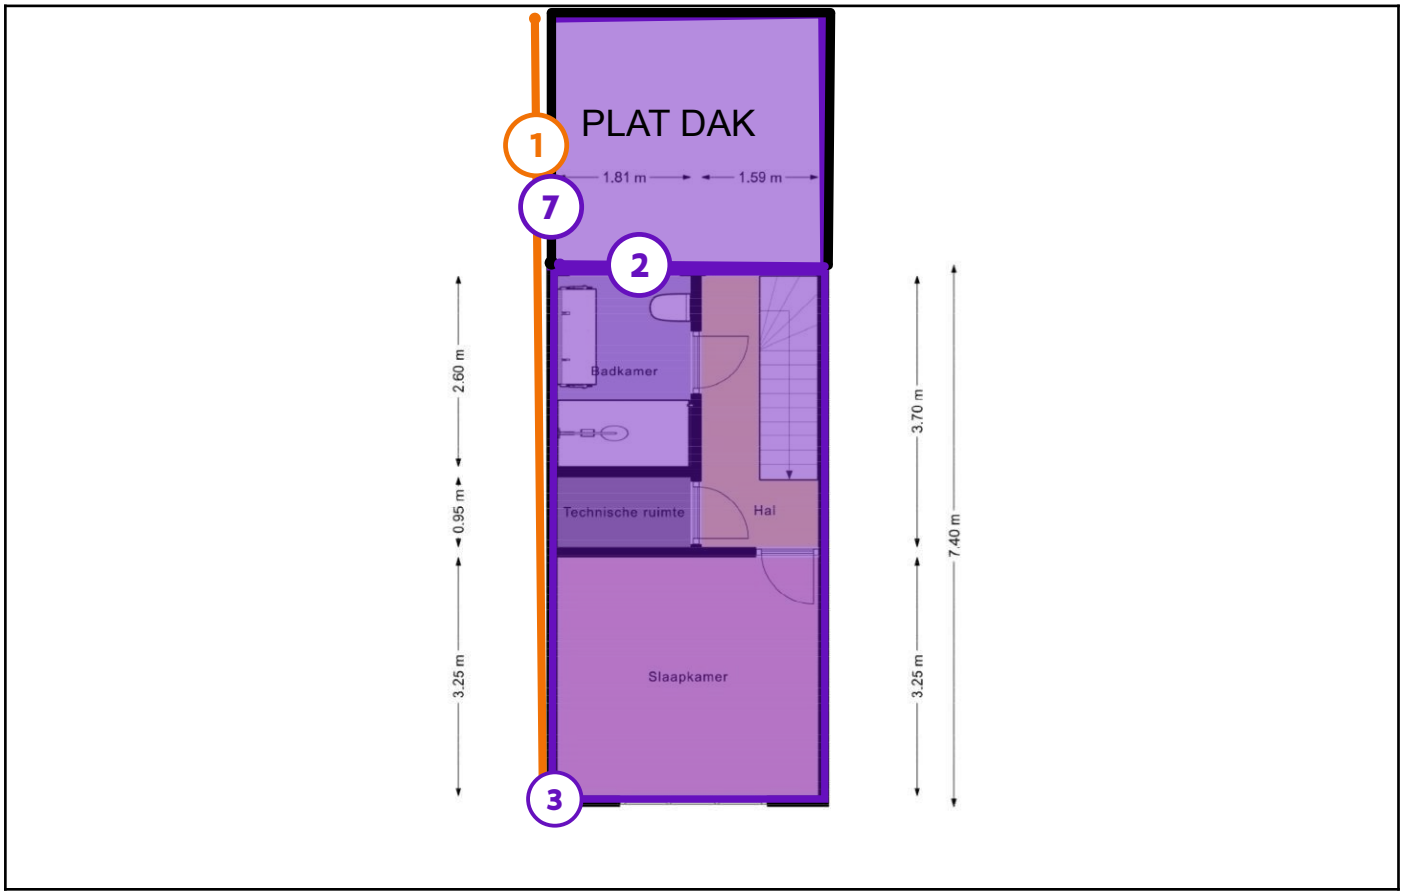
Plan 1.4: Plan verdieping 1

Beschrijving	Type	Actie
1. Leien zijgevel - muur buur links	Asbestmateriaal	Verwijderen
2. Crepi achtergevel	Advies	-
3. Plafonds - niet asbestverdacht materiaal	Advies	-
7. Dakbedekking - roofing geplaatst na 2000	Overige ruimte of materiaal	-

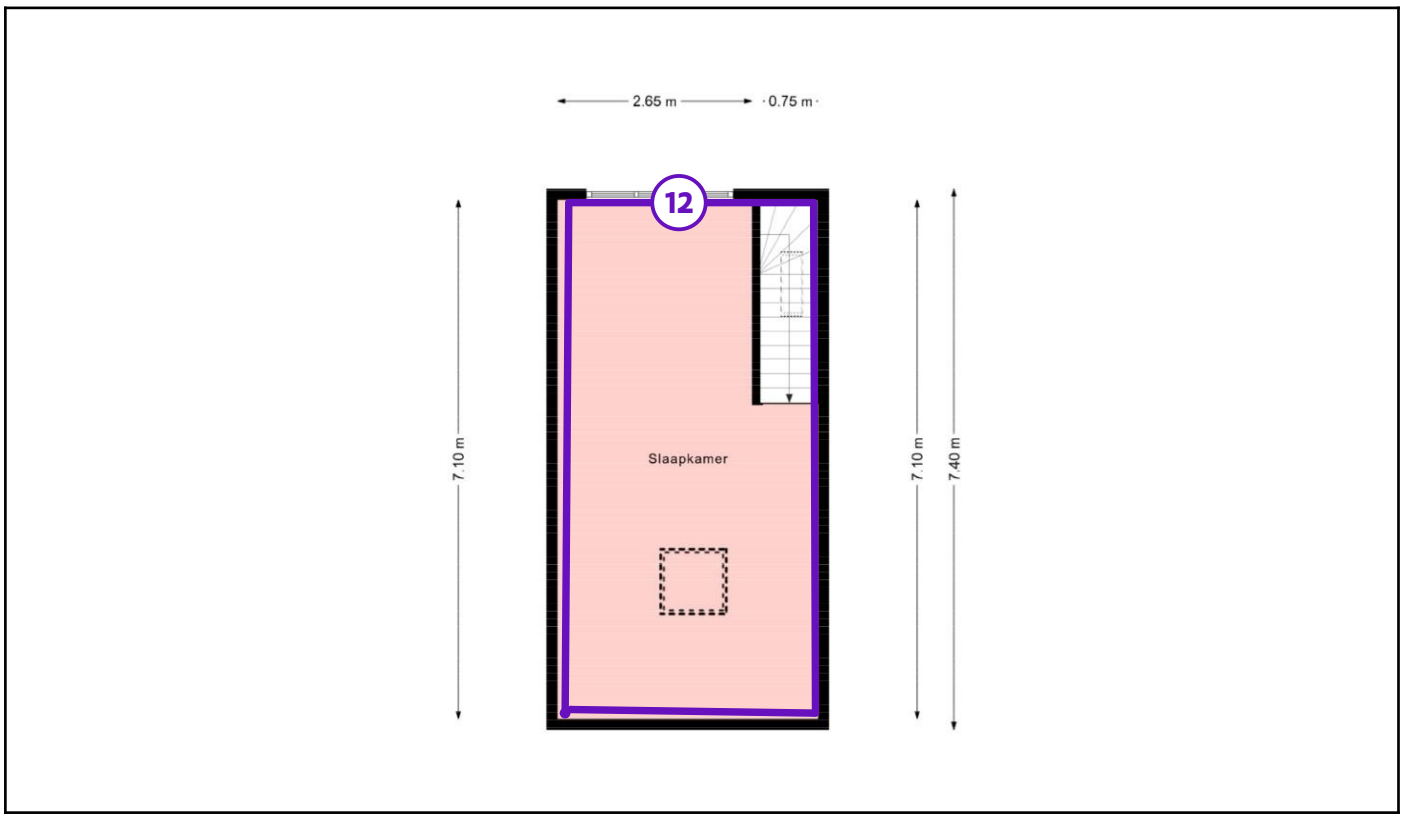
Plan 1.5: Plan verdieping 2

Beschrijving	Type	Actie
12. Pleisterwerk - niet aanwezig	Overige ruimte of materiaal	-

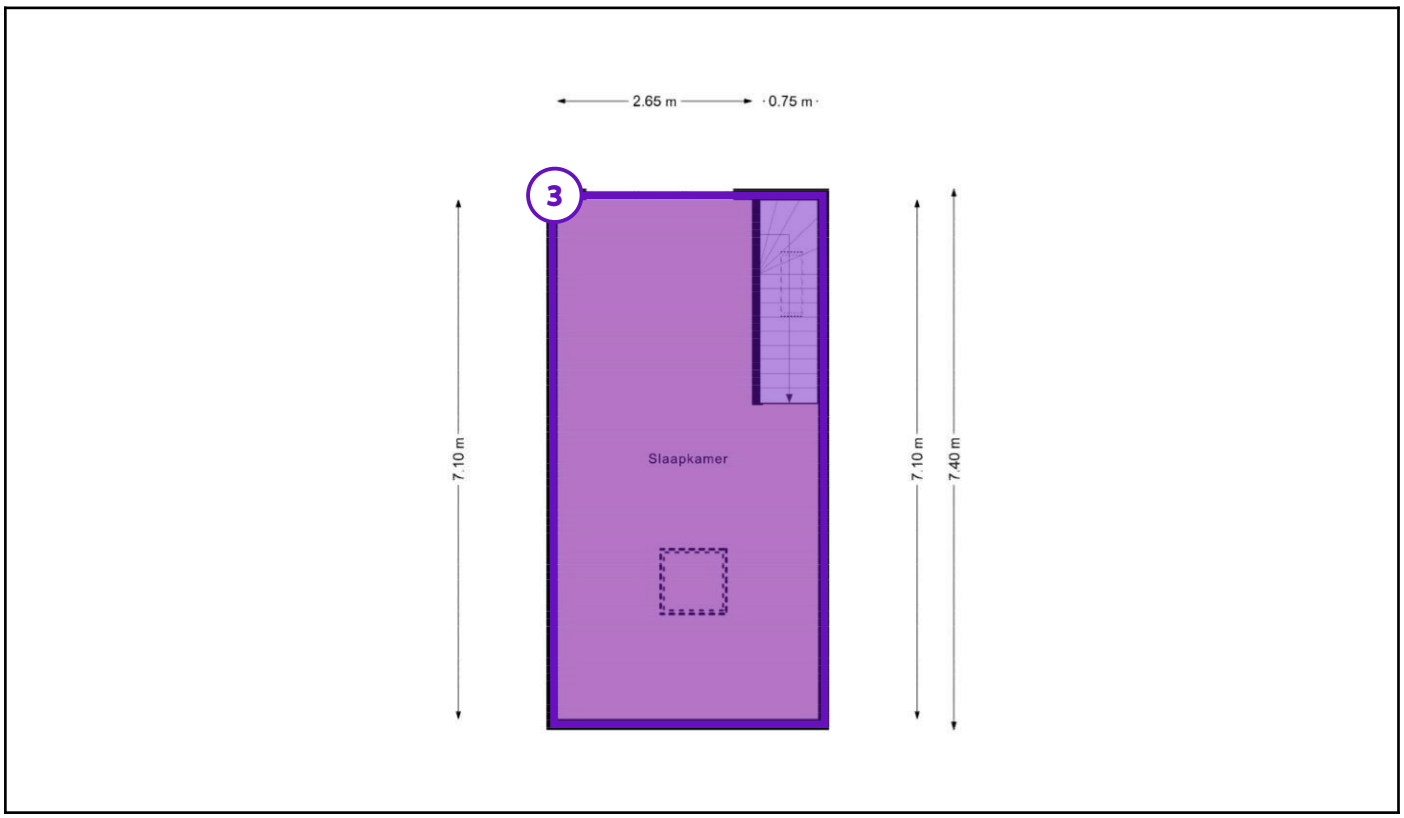
Plan 1.6: Plan verdieping 2

Beschrijving	Type	Actie
3. Plafonds - niet asbestverdacht materiaal	Advies	-

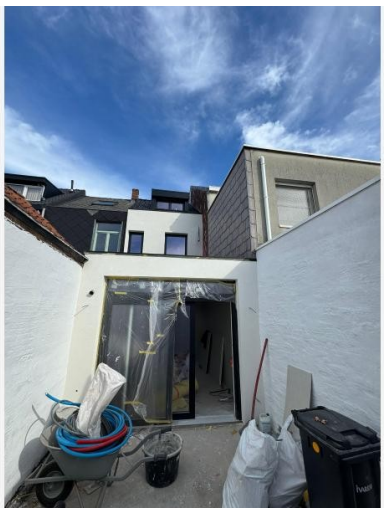
Fiche 1: Leien zijgevel - muur buur links

Het asbestmateriaal valt onder de mijlpaal van 2034.

Eindbeoordeling materiaalrisico	Laag materiaalrisico en/of verlaagde kans op vezelvrijgave

Gebondenheid	Categorie 1: hechtgebonden in oorsprong
Asbestsoort (vezeltype)	Crocidoliet aanwezig
Asbestconcentratie	Laag (< 50%)
Afschermingsgraad van het gehele materiaal	Geheel of deels vrij aan de buitenlucht, maar geen contact met binnenlucht
Toestand van het materiaal	Onbeschadigd, niet verweerd

Beschrijving	Leien zijgevel - muur buur links
Omgeving	Buiten
Primaire drager	Wand buitenschil
Asbestmateriaal	Dak- en gevelbekleding - Lei, shingle
Bindmiddel van asbestmateriaal	Cement
Gebondenheid op basis van bindmiddel	Hecht
Hoeveelheid (oppervlakte - aantal)	• 35,00 m^2 - 1 stuk
Totale oppervlakte	35,00 m^2
Eenvoudig bereikbaar	Ja
Bevestigingswijze	• Genageld, geniet
Identificatiemethode	De asbestdeskundige beoordeelt het materiaal als asbestverdacht en dus asbesthoudend, en dit zonder monstername. Motivatie: De materialen behoren niet toe aan de eigenaar voor wie de asbestdeskundige de asbestinventaris uitvoert.
Destructieve handeling voor identificatie	Nee
Opmerking	De leien die tegen de muur van de linker buur aangebracht zijn, zijn volgens de eigenaar eigendom van de buurman. Doch dient dit als een bronmateriaal opgenomen te worden mits geen expliciet bewijs of verklaring tussen eigenaar en buur omtrent deze muur.

Verwijderen

- Zorg voor een veilig beheer. Vermijd het beschadigen van het asbestmateriaal. Controleer de toestand jaarlijks op wijzigingen.
- Hemelwater dat afspoelt van asbestcement daken of gevels kan asbestdeeltjes bevatten. Gebruik het enkel voor gesloten circuits (bv. spoelen toiletten). Reinig na het vervangen van het dak of de gevel de dakgoten en regenwaterput of -ton om asbesthoudend sediment of slib te verwijderen
- Voer bijkomende staalname(s) uit.

- Eenvoudige handelingen: mag via doe-het-zelf of door werknemer(s) met opleidingsattest eenvoudige handelingen
  Deze toepassing is hechtgebonden asbest en mag met eenvoudige handelingen verwijderd worden. U mag dat zelf doen, of laten doen door een aannemer van wie de werknemers een opleidingsattest eenvoudige handelingen hebben. Binnen mag dat enkel als het materiaal niet beschadigd is en bij het verwijderen niet verder beschadigd raakt. Buiten mag ook beschadigd hechtgebonden materiaal zo verwijderd worden, op voorwaarde dat er geen derden in de buurt zijn.

- Eenvoudige handelingen: enkel door erkend asbestverwijderaar
  Deze toepassing kan met de techniek van eenvoudige handelingen verwijderd worden. Is het materiaal zo beschadigd of verweerd dat het bij het losmaken breekt of verkruimelt, dan mag enkel een erkend asbestverwijderaar het verwijderen. Beschadigd of verweerd materiaal laat bij het losmaken gemakkelijk asbestvezels vrij. In dat geval mag u deze toepassing niet zelf verwijderen, en ook een aannemer met enkel een opleidingsattest eenvoudige handelingen mag dat dan niet (Vlarem II, art. 6.4.0.1, §2, tweede lid).

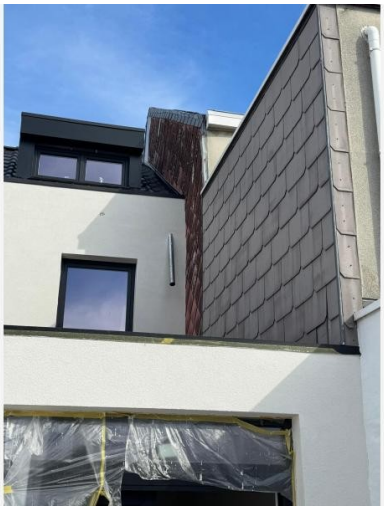
Fiche 2: Crepi achtergevel

De crepi aan de achtergevel werd in 2026 aangebracht tijdens de totaalrenovatie. Tijdens het plaatsbezoek waren de crepi werken net afgerond.

Basis voor advies	De asbestdeskundige beoordeelt het materiaal als niet-asbestverdacht.
Primaire drager	Wand buitenschil
(Asbest)materiaal	In-situ afwerkingslagen - Crepi
Bindmiddel	Gips - kalk
Gebondenheid bindmiddel	Niet-hechtgebonden

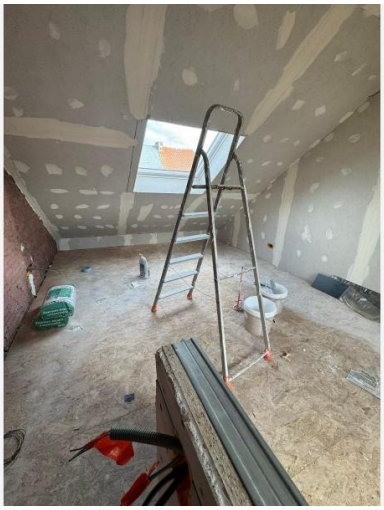
Fiche 3: Plafonds - niet asbestverdacht materiaal

De plafonds in de ruimtes vermeld in de lokalisatie van deze fiche zijn afgewerkt met materialen die niet asbestverdacht zijn, in deze woning gaat het om gipskartonplaten. De woning is gestript geweest tijdens de totaalrenovatie van 2026 en alle wanden en plafonds zijn van gipskartonnen platen.

Basis voor advies	De asbestdeskundige beoordeelt het materiaal als niet-asbestverdacht.

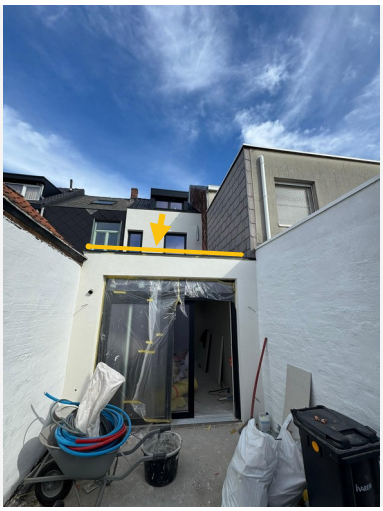
Fiche 7: Dakbedekking - roofing geplaatst na 2000	De roofing op het dak vermeld in de lokalisatie van deze fiche werd na 2000 geplaatst (in 2026 tijdens de totaalrenovatie), zoals blijkt uit het bewijsdocument dat opgeladen is in de databank. (foto van de vorige uitbouw). Materialen die na 2000 geproduceerd zijn, zijn niet asbestverdacht. Ter plaatse werd nagegaan dat er aan de randen, opstanden en aansluitingen geen oudere lagen roofing zichtbaar zijn. Deze dakbedekking is daarom niet asbestverdacht.	Plan 1.4: Plan verdieping 1
