Asbestinventarisattest

Paul Gilsonlaan 5, 2650 Edegem

Attestnummer : **20230113-000200.000**
Uitgegeven op : **13.01.2023**
Geldig tot : **13.01.2033**

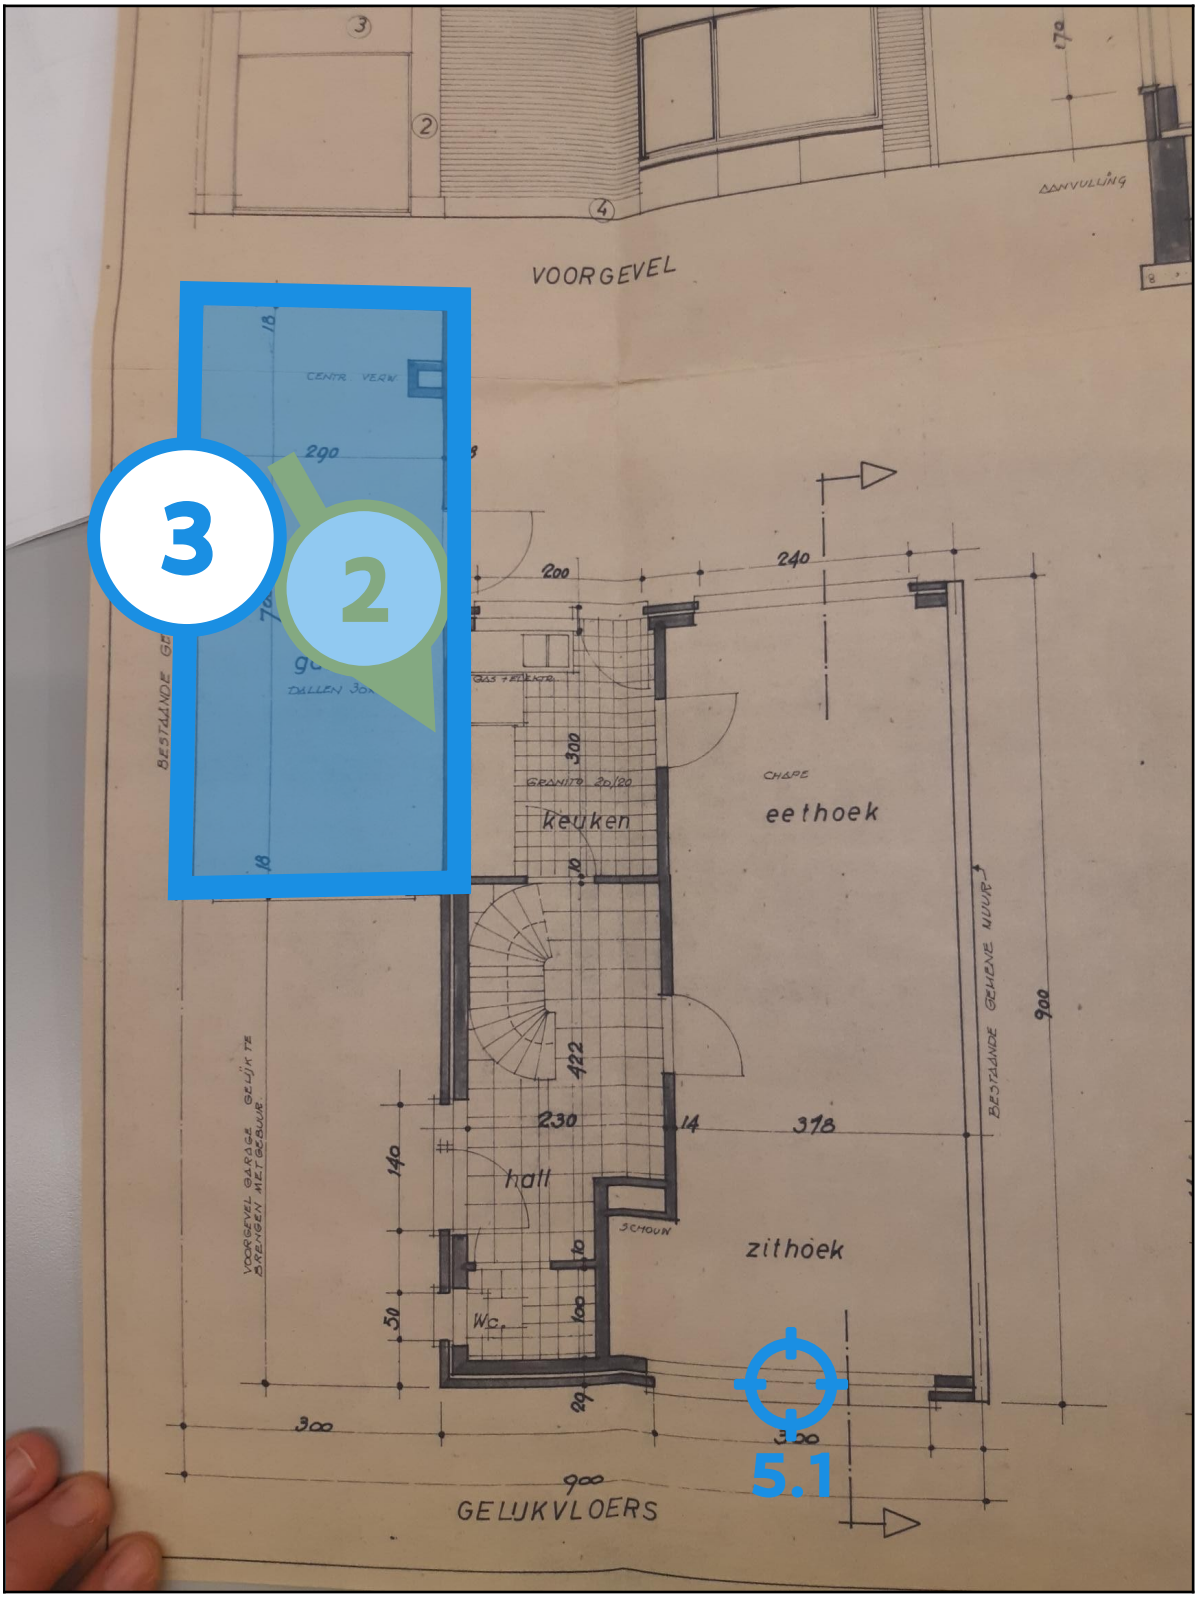
Plan 1.1: Plan V0 origineel

2. Bakelieten electriciteitsmeter	Asbestmateriaal	Zorgvuldig beheren
3. Roofing plat dak garage	Geen asbest	-
5. Pleister muren	Geen asbest	-
5.1 Code: 2022-719-EP5-P01	Mengmonster	-

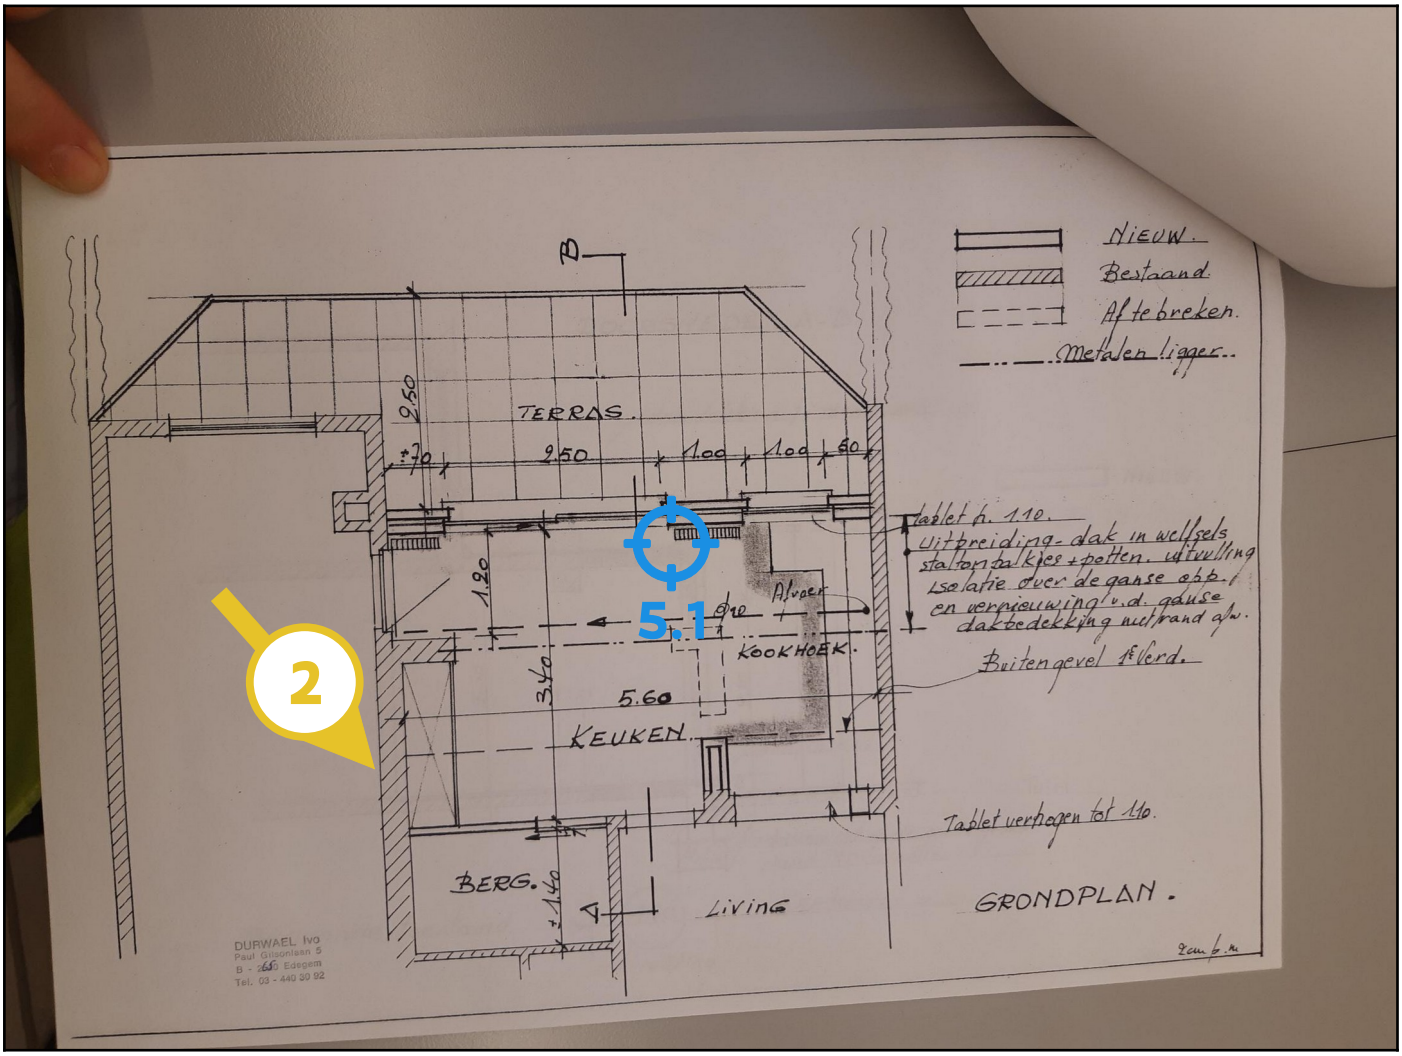
Plan 1.2: Plan V0 nieuw

Beschrijving	Type	Actie
2. Bakelieten electriciteitsmeter	Asbestmateriaal	Zorgvuldig beheren
5. Pleister muren	Geen asbest	-
5.1 Code: 2022-719-EP5-P01	Mengmonster	-

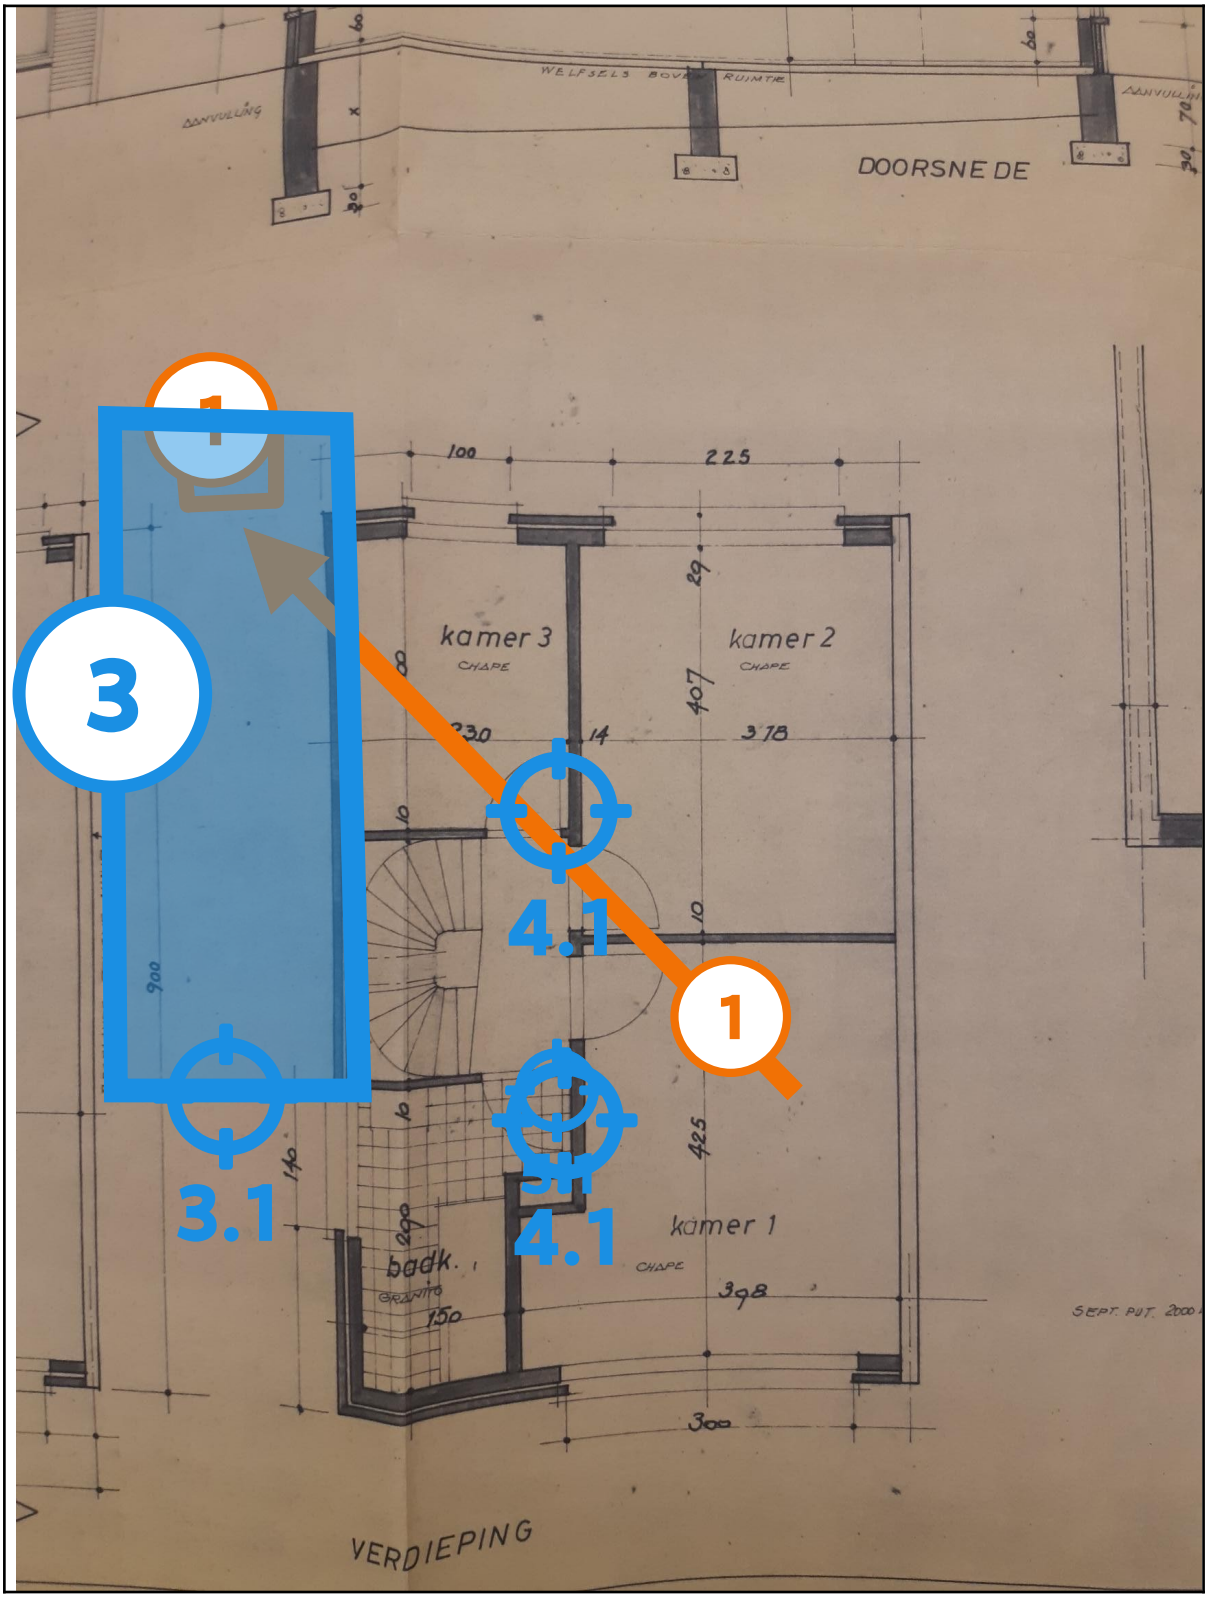
Plan 1.3: Plan V1

1. Cementen schouw	Asbestmateriaal	Verwijderen
3. Roofing plat dak garage	Geen asbest	-
3.1 Code: 2022-719-EP5-P03	Puntmonster	-
4. Pleister plafond	Geen asbest	-
4.1 Code: 2022-719-EP5-P02	Mengmonster	-
5. Pleister muren	Geen asbest	-
5.1 Code: 2022-719-EP5-P01	Mengmonster	-

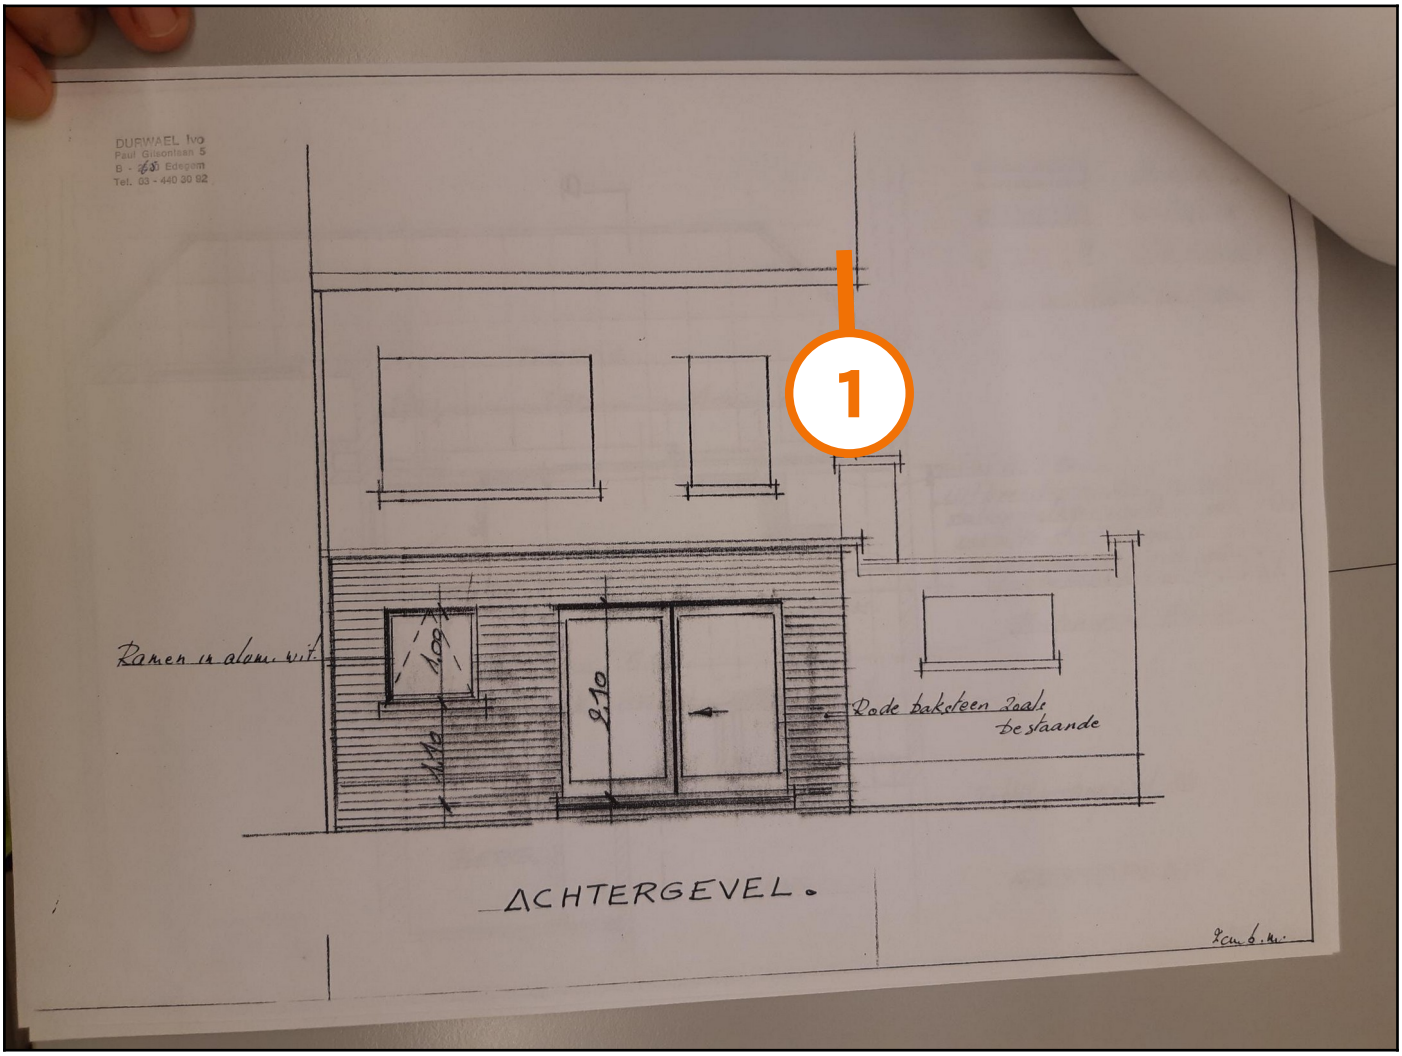
Plan 1.5: achtergevel nieuw

Beschrijving	Type	Actie
1. Cementen schouw	Asbestmateriaal	Verwijderen

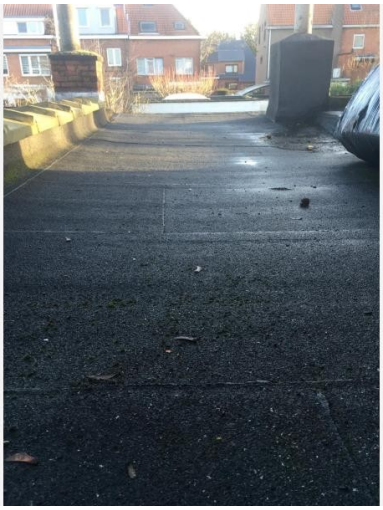
Fiche 3: Roofing plat dak garage

Geen asbest

#	Type	Referentie	Resultaat
3.1	Puntmonster	2022-719-EP5-P03	Geen asbest

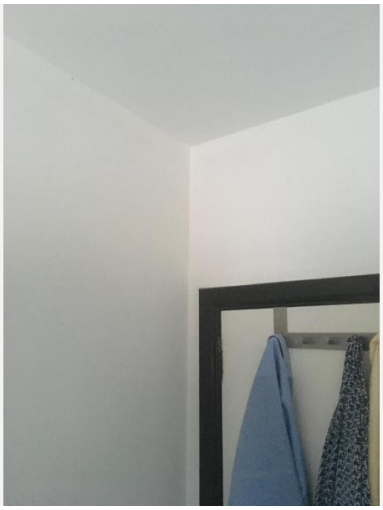
Fiche 4: Pleister plafond

Geen asbest

#	Type	Referentie	Resultaat
4.1	Mengmonster	2022-719-EP5-P02	Geen asbest

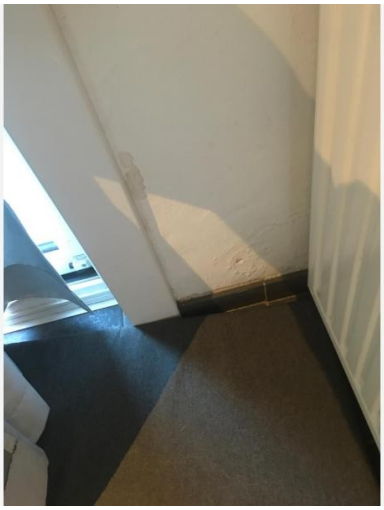
Fiche 5: Pleister muren

Geen asbest

#	Type	Referentie	Resultaat
5.1	Mengmonster	2022-719-EP5-P01	Geen asbest
