Asbestinventarisattest

Oude Tisseltbaan 2, 2811 Mechelen

Attestnummer : **20261030-000227.001**
Uitgegeven op : **30.10.2026**
Geldig tot : **30.10.2036**

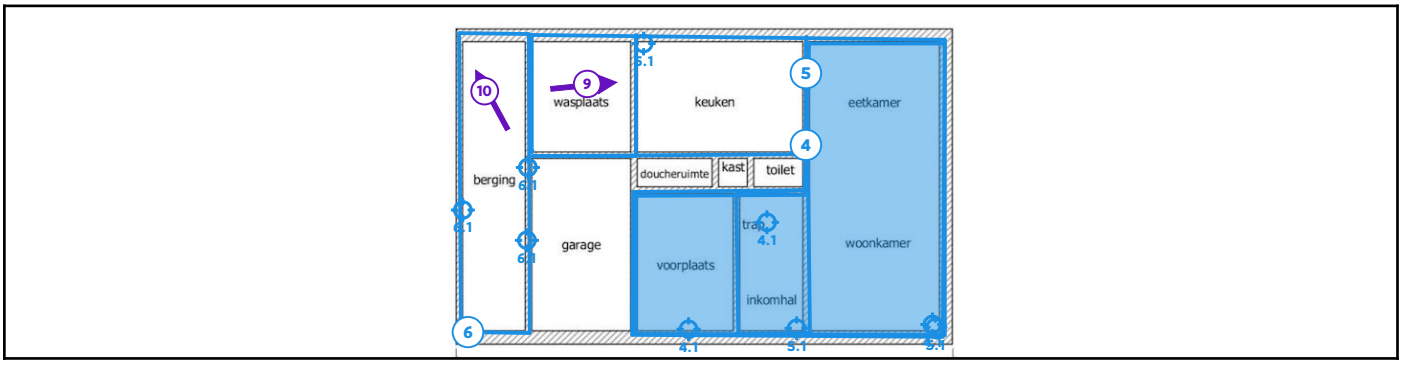
Plan 1.1: Gelijkvloers

Beschrijving	Type	Actie
4. Pleister plafond	Geen asbest	-
4.1 Code: M05	Mengmonster	-
5. Pleister muren	Geen asbest	-
5.1 Code: M04	Mengmonster	-
6. Cementering berging	Geen asbest	-
6.1 Code: M06	Mengmonster	-
9. CV	Overige ruimte of materiaal	-
10. Mazouttank	Overige ruimte of materiaal	-

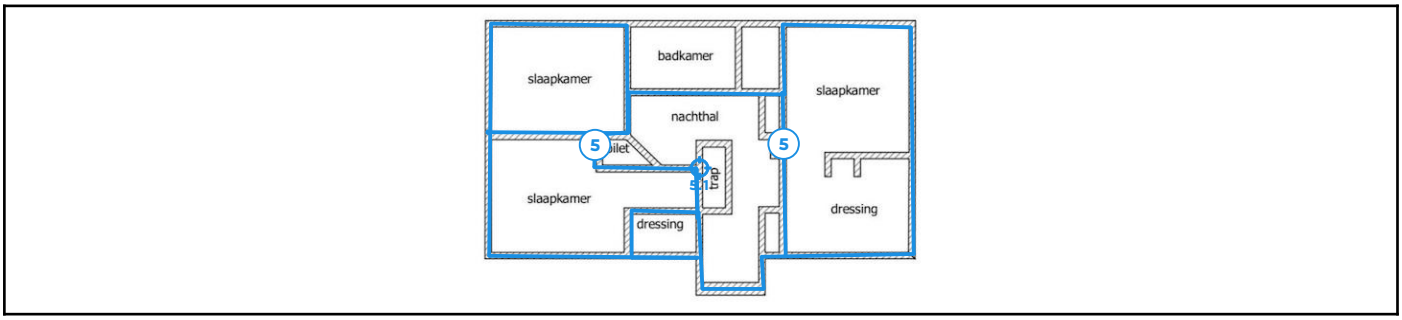
Plan 1.2: 1ste verdieping

Beschrijving	Type	Actie
5. Pleister muren	Geen asbest	-
5.1 Code: M04	Mengmonster	-

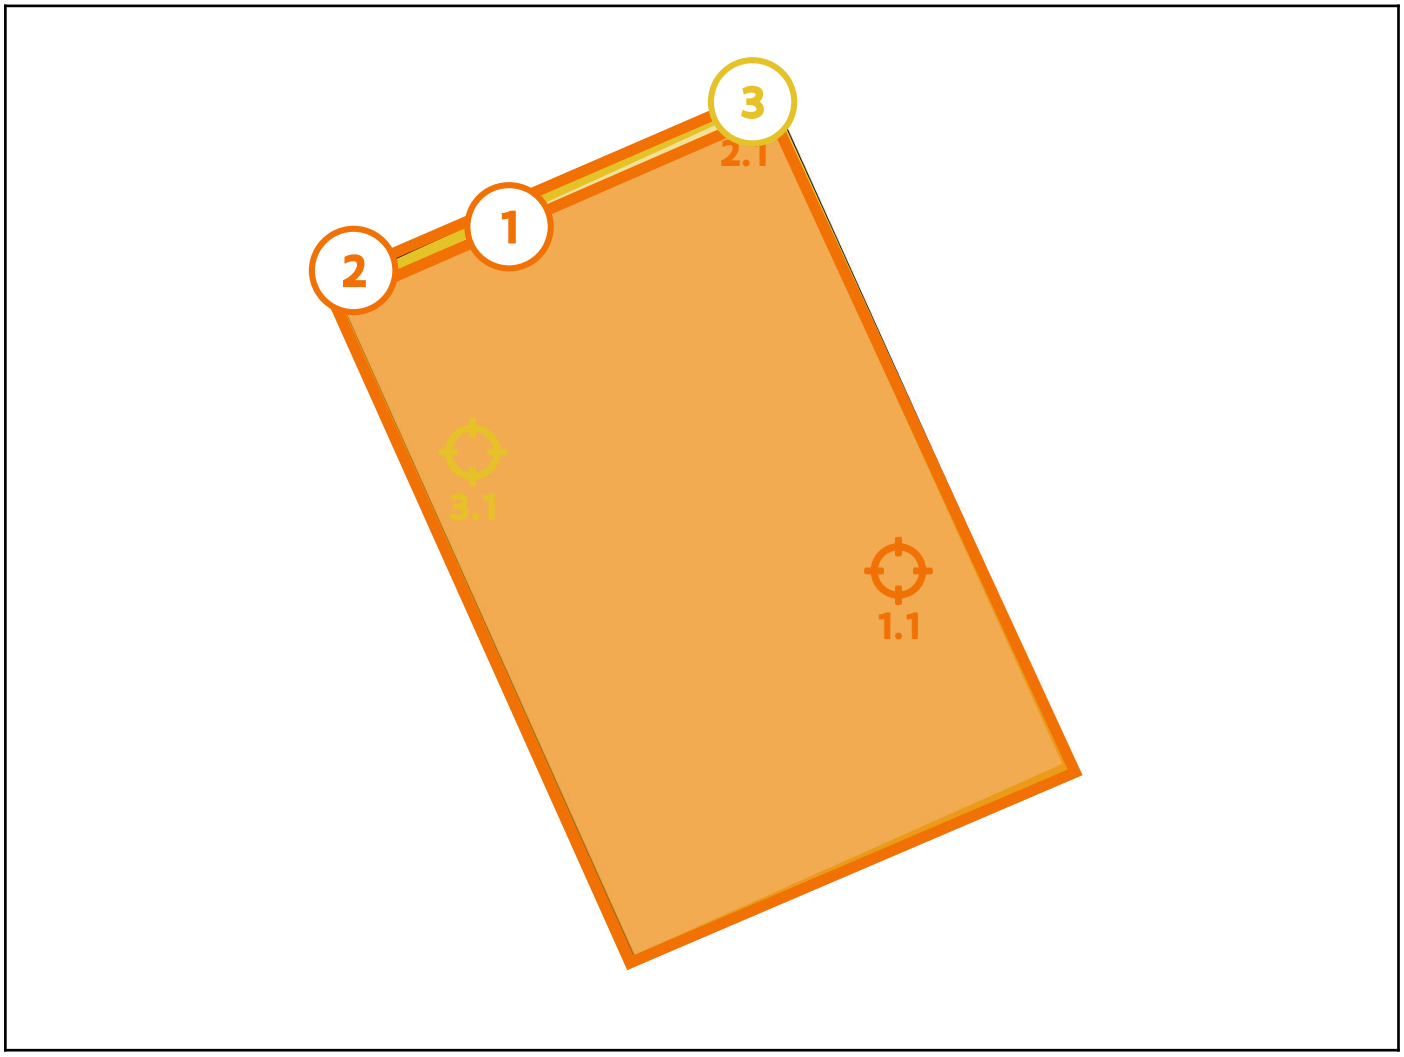
Plan 1.3: Zolder / Dak

Beschrijving	Type	Actie
1. Dakleien	Asbestmateriaal	Verwijderen
1.1 Code: M02	Puntmonster	-
2. Boeiboord	Asbestmateriaal	Verwijderen
2.1 Code: M01	Puntmonster	-
3. Menuiserite	Asbestmateriaal	Zorgvuldig beheren
3.1 Code: M03	Puntmonster	-

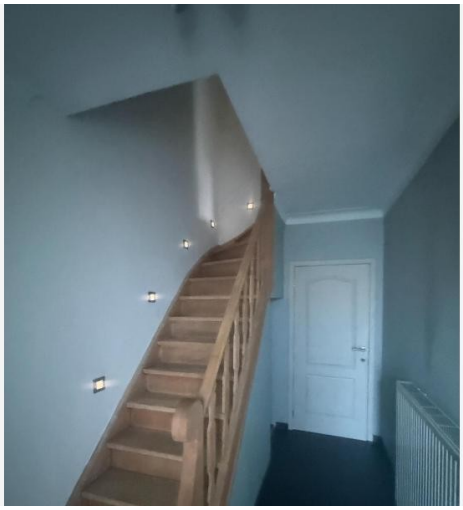
Fiche 4: Pleister plafond

Geen asbest

#	Type	Referentie	Resultaat
4.1	Mengmonster	M05	Geen asbest
