Asbestinventarisattest

Molenstraat 67, 3140 Keerbergen

Attestnummer : **20261105-000447.000**
Uitgegeven op : **05.11.2026**
Geldig tot : **05.11.2031**

Niet-asbestveilig

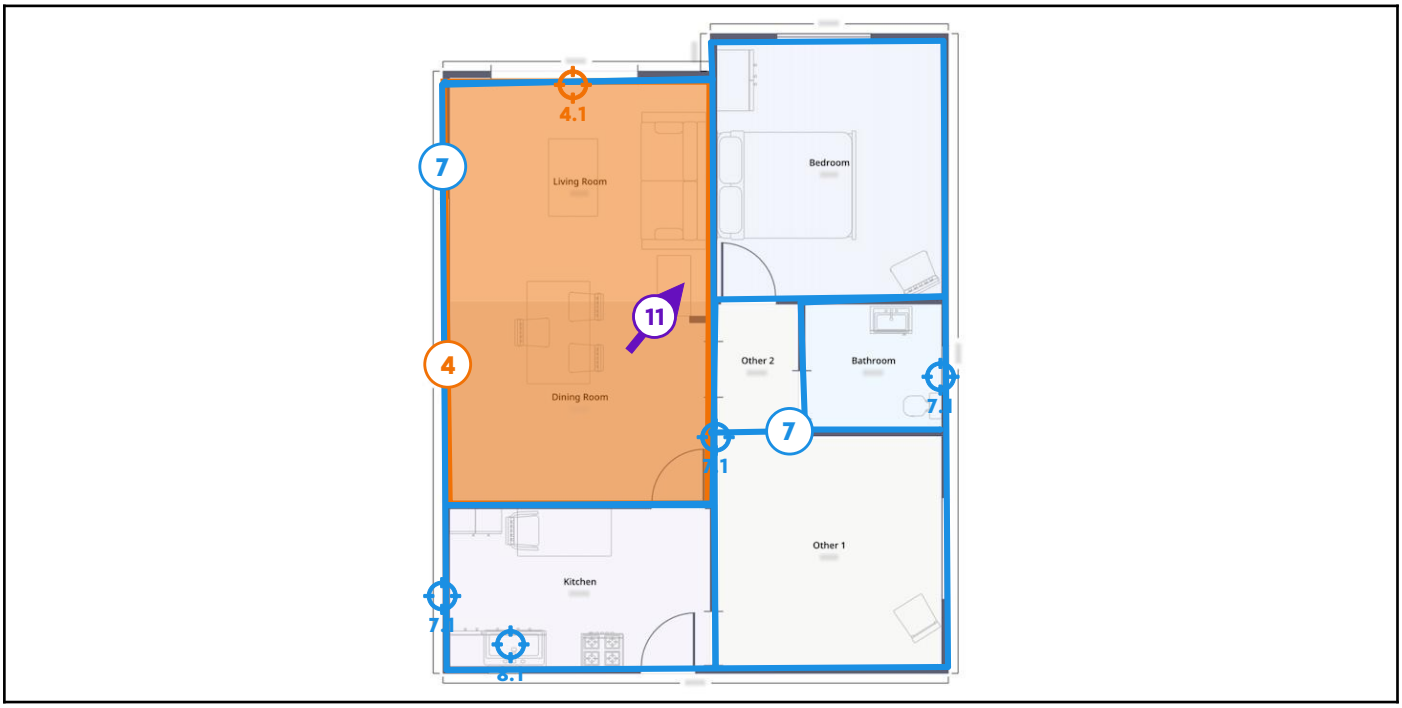
Plan 1.1: Gelijkvloers

Beschrijving	Type	Actie
4. Vloerzeil salon	Asbestmateriaal	Verwijderen
4.1 Code: M01	Puntmonster	-
7. pleister muren	Geen asbest	-
7.1 Code: M02	Mengmonster	-
8. anti dreun keuken	Geen asbest	-
8.1 Code: M05	Puntmonster	-
11. Gasketel	Overige ruimte of materiaal	-

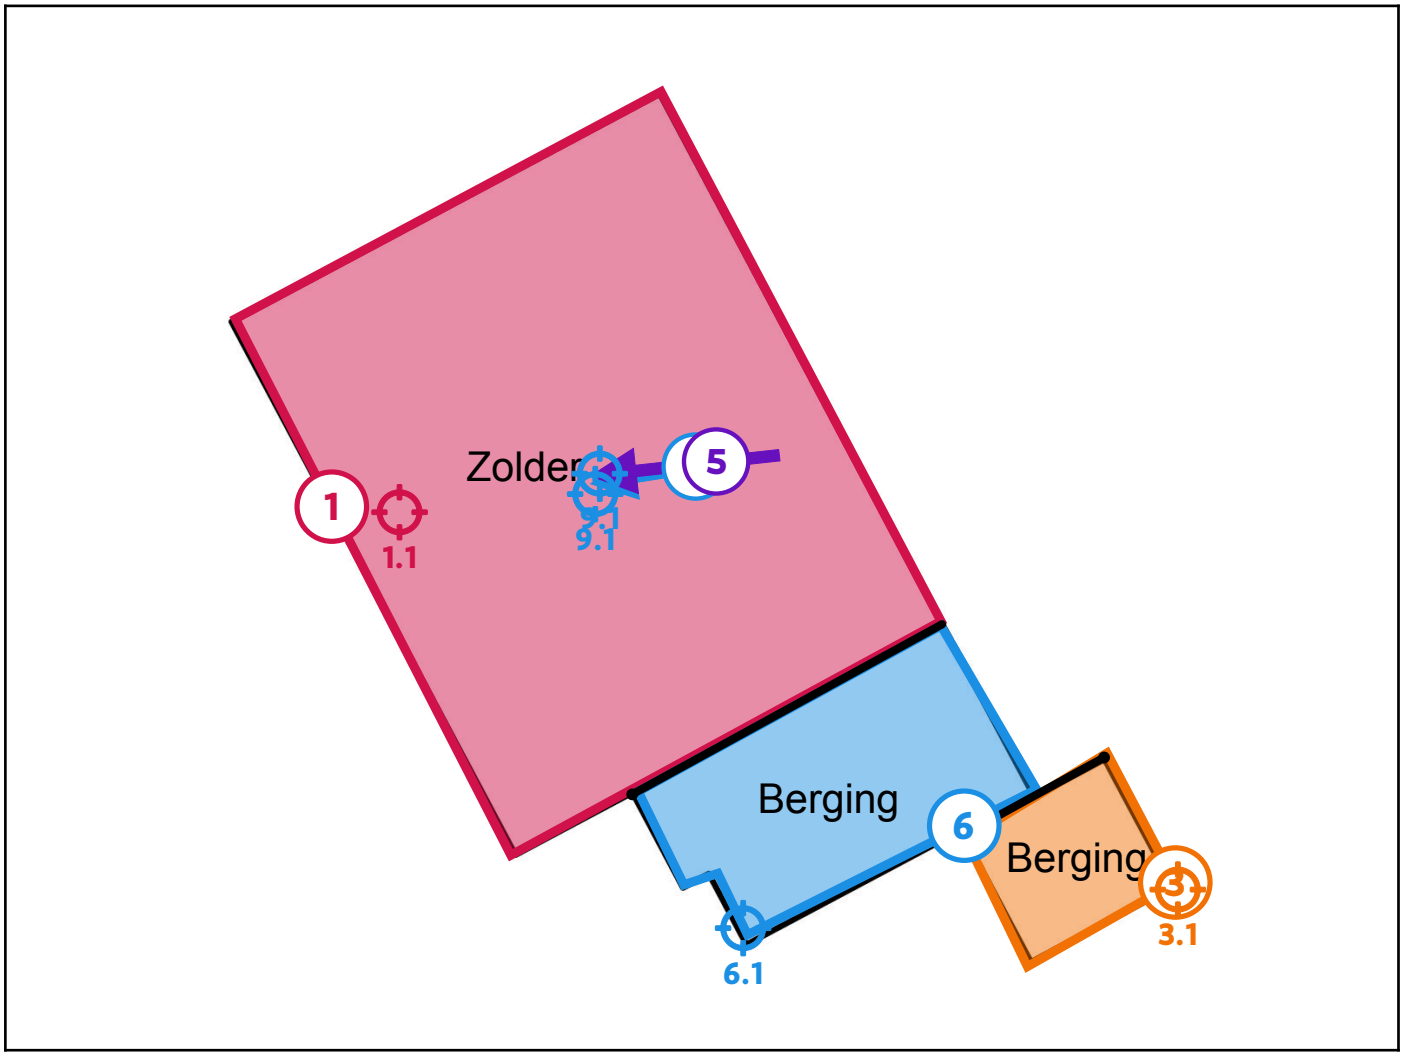
Plan 1.2: Zolder / Bovenaanzicht

Beschrijving	Type	Actie
1. dakleien	Asbestmateriaal	Dringend verwijderen
1.1 Code: M03	Puntmonster	-
3. golfplaten	Asbestmateriaal	Verwijderen
3.1 Code: M06	Puntmonster	-
5. Schoorsteen	Beperking	-
6. Roofing	Geen asbest	-
6.1 Code: M07	Puntmonster	-

9. cementering zolder	Geen asbest	-
9.1 Code: M04	Mengmonster	-

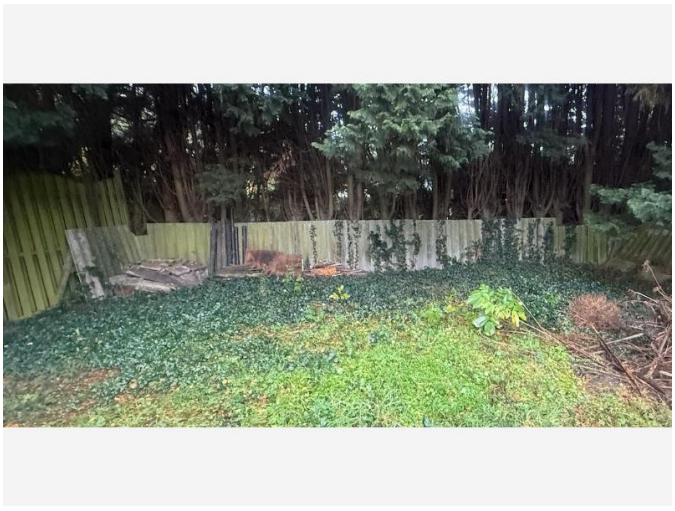
Zone 3: Omheining

Tijdens de inspectie vastgesteld:

1 Asbestmateriaal

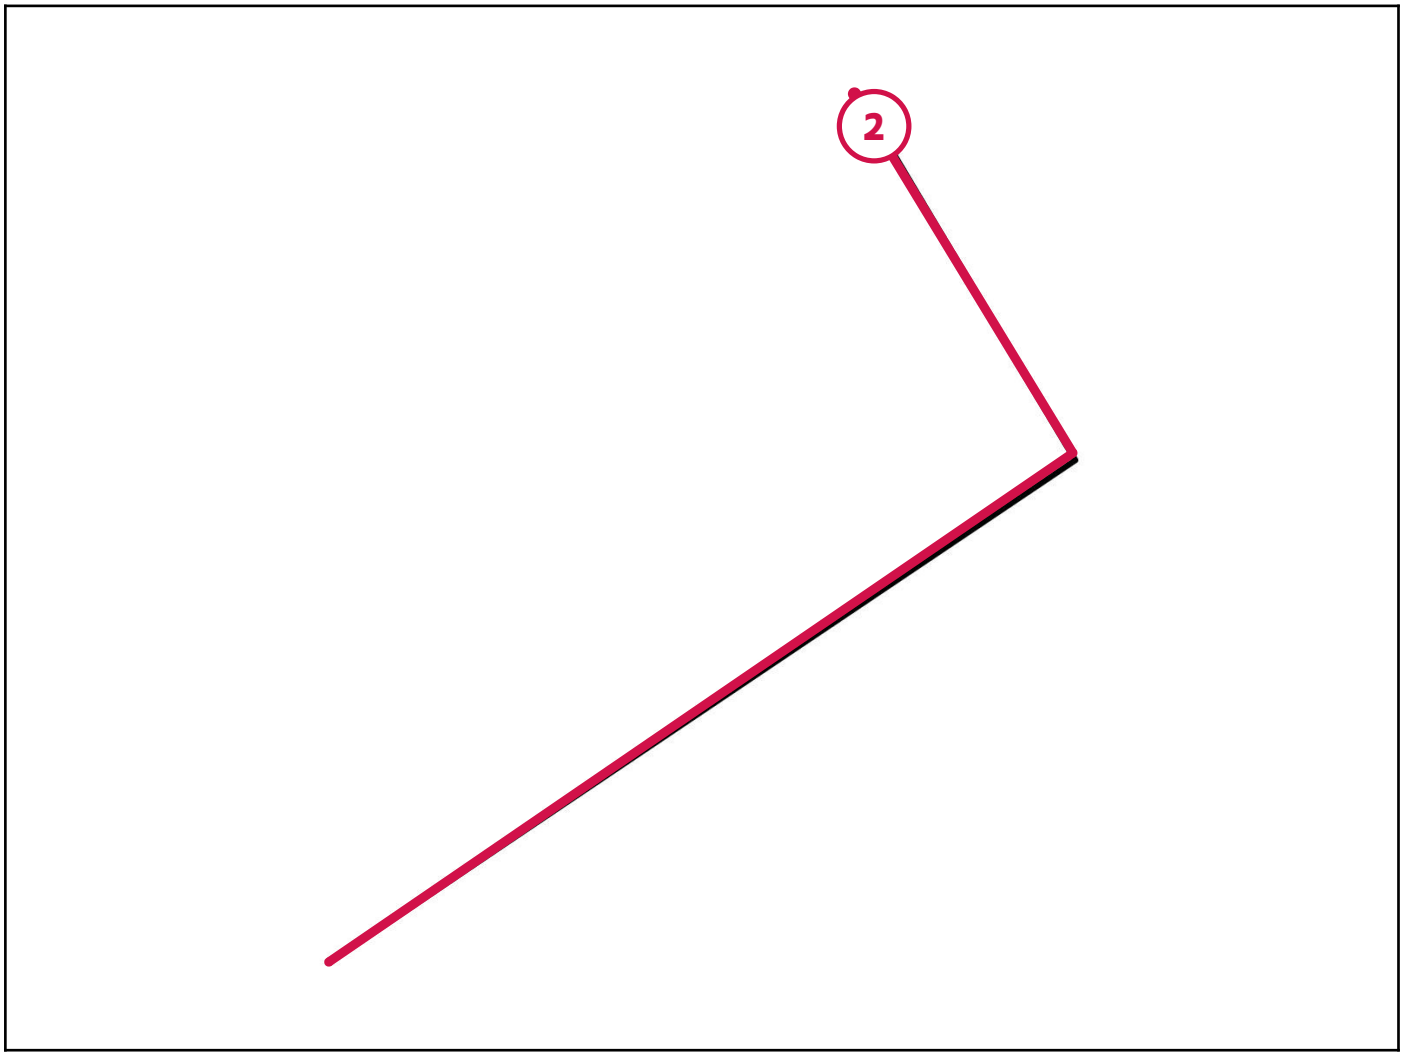
Plan 3.1: Omheining

Beschrijving	Type	Actie
2. Omheining : Golfplaten (afval)	Asbestmateriaal	Dringend verwijderen

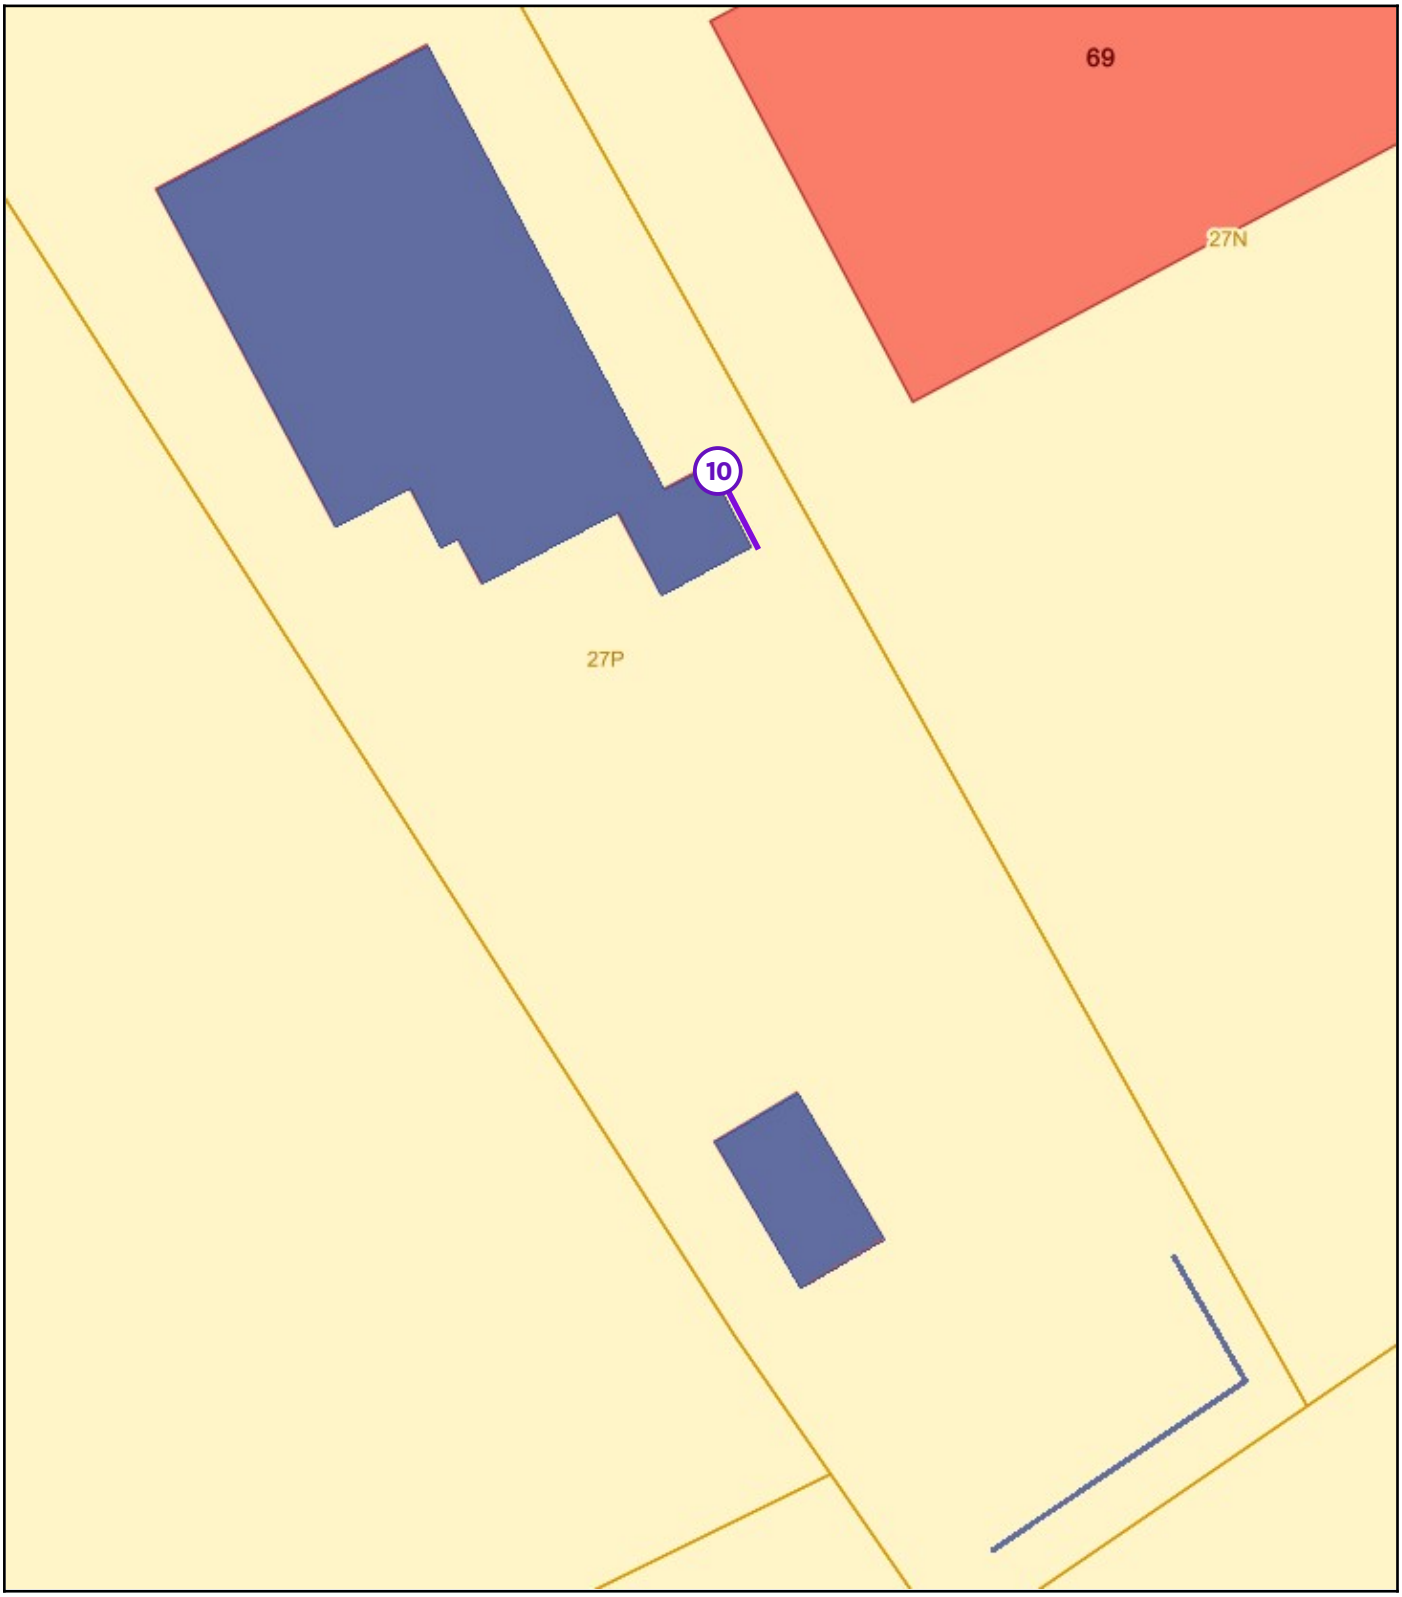
Plan 4.1: Afdruipzones/afvloeizones

10. Golfplaten	Afdruipzone/afvloeizone	-

Beschrijving	Golfplaten
Bron van de asbestdeeltjes	Bron is nog aanwezig
Type	Afdruipzone dak
Afmetingen (lengte - breedte - diepte)	• 2,50 m - 0,50 m - 0,30 m
Geraamd volume	0,375 m^3

- Om het afspoelen van asbestdeeltjes te stoppen, is het verstandig om de verwijdering van de dak- of gevelbekleding in te plannen en in afwachting hiervan een dakgoot te plaatsen om het regenwater af te voeren naar de riolering.

De uitgraving van een afdruipzone gebeurt volgens de methodiek "eenvoudige handelingen". Vermijd daarbij vermenging met andere bodem en laat de uitgegraven asbesthoudende grond afvoeren naar een daartoe vergunde stortplaats. Voor de uitgraving wordt een richtdiepte van 30 cm gehanteerd.

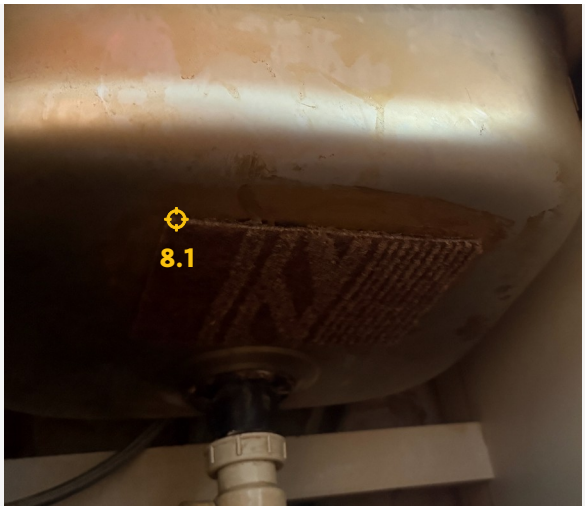
Fiche 8: anti dreun keuken

Geen asbest

#	Type	Referentie	Resultaat
8.1	Puntmonster	M05	Geen asbest
