Keuringsverslag van een elektrische laagspanning- en zeer lage spanningsinstallatie

NIET CONFORM

Plaats van het onderzoek

Straatnaam	Vogelzangstraat
Huisnummer	56
Busnummer	
Postcode	2222
Gemeente	Itegem
Land	België

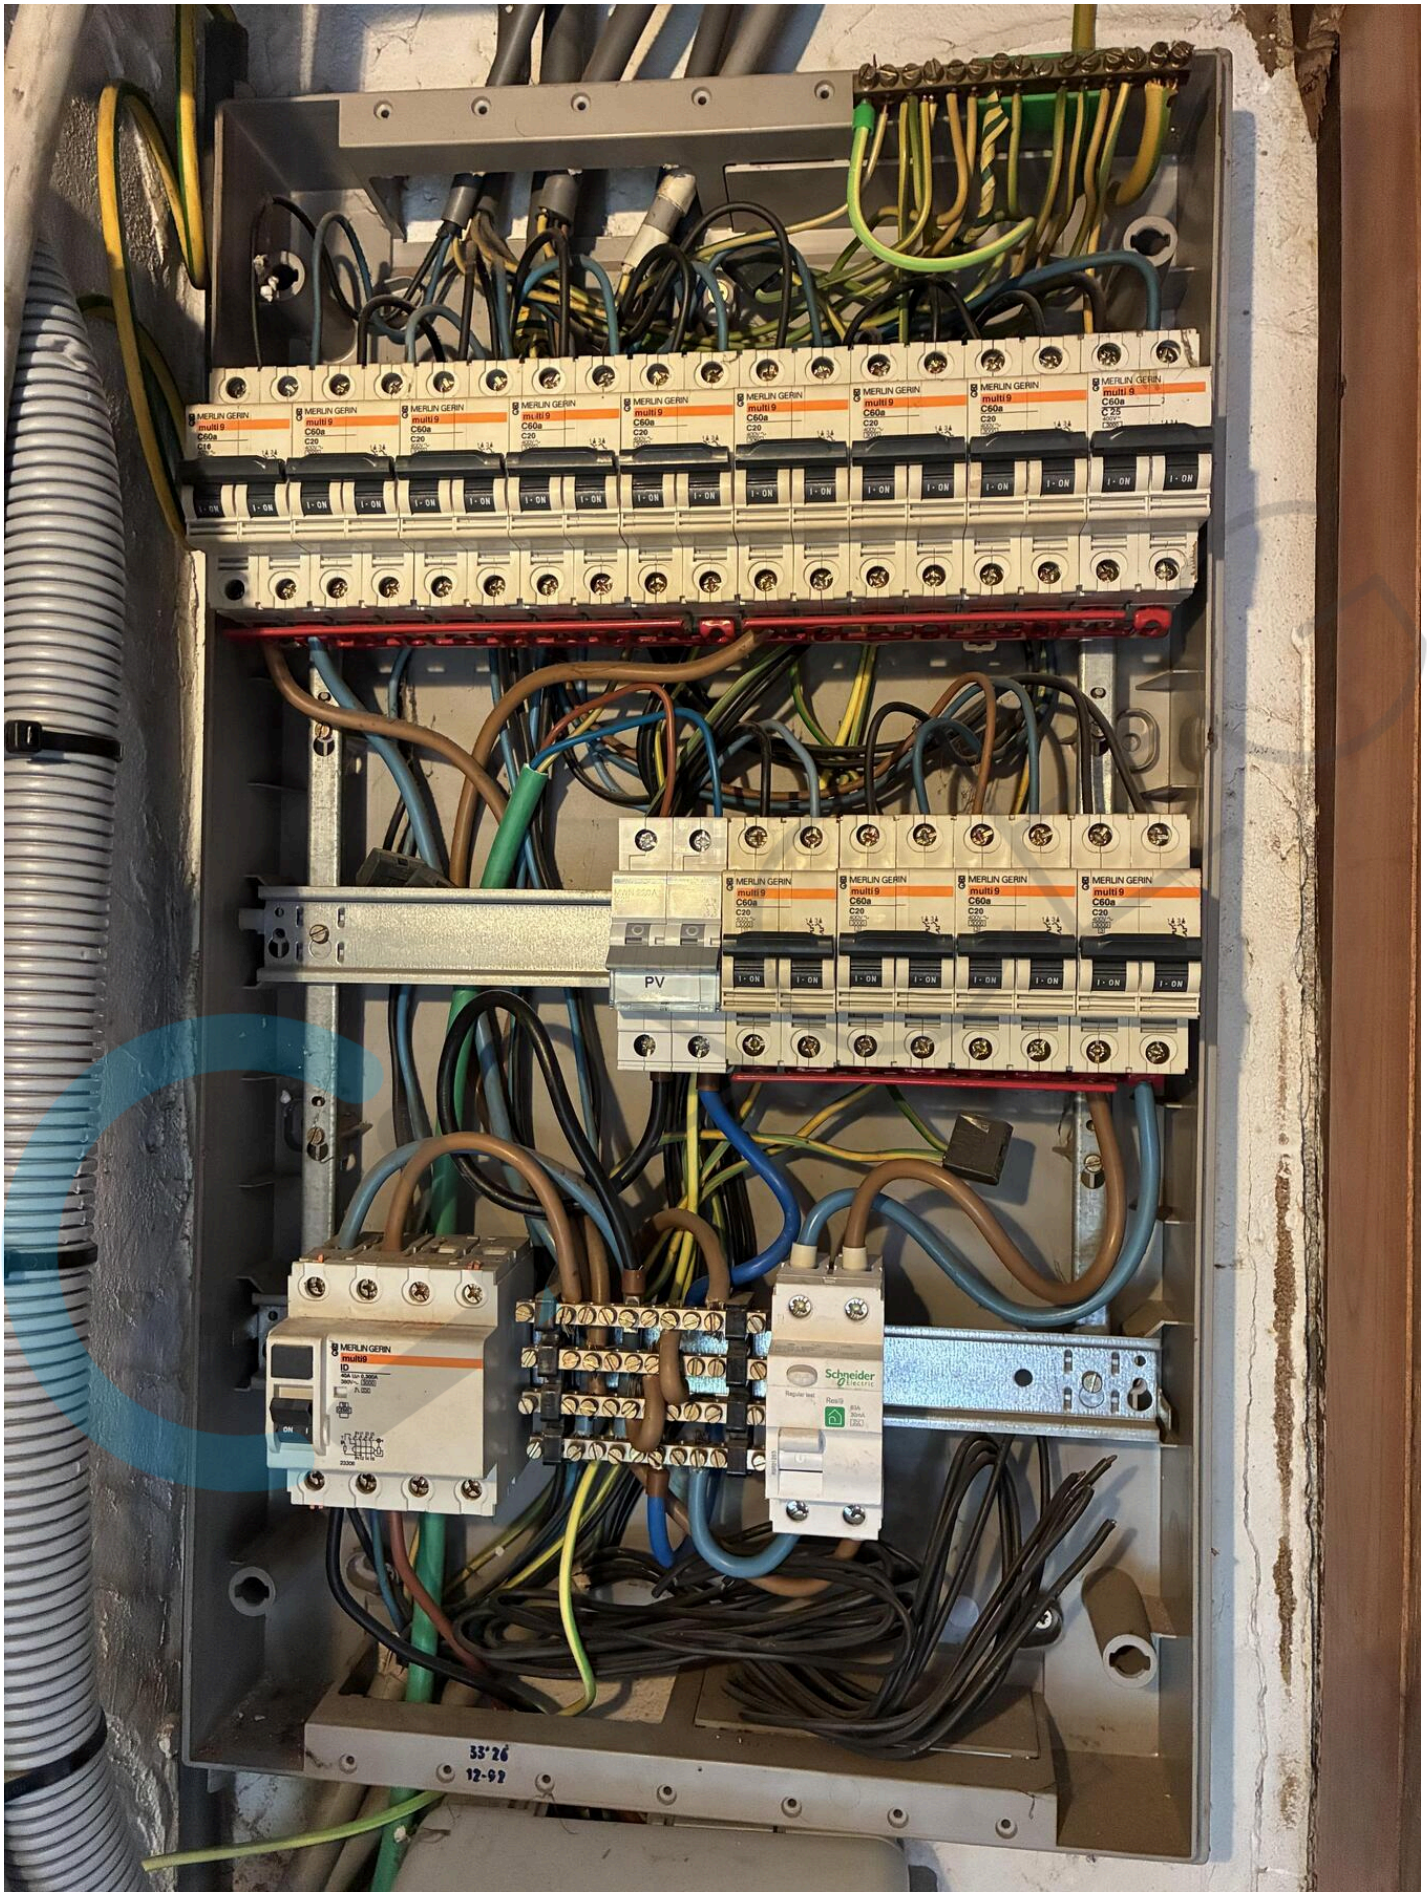
Afbeelding schakel- en verdeelbord:

I1.01 Eéndraadschema van de installatie is niet aanwezig. (Boek 1 Afdeling 2.12 - 2.13 en 3.1.2)	
I1.03 Situatieschema van de installatie is niet aanwezig. (Boek 1 Afdeling 2.12 - 2.13 en 3.1.2)	
I2.02 De waarde van de isolatieweerstand van één of meerdere stroombanen is kleiner dan 0,5M ohm. (Boek 1 Onderafdeling 6.4.5.1.)	Kring 1 links boven
I4.01 Hoofdequipotentiale verbinding(en) niet verwezenlijkt. (Boek 1 Onderafdeling 5.4.4.1. en 5.1.6.2)	
I5.01 De aanduiding van de stroomkringen en/of apparatuur, aansluitklemmen, enz dient aangebracht of vervolledigd te worden. (Boek 1 Onderafdeling 3.1.3.1. en 3.1.3.3.A. en 5.1.6.1)	
I5.08 Beschadigd en gebroken materiaal dient vervangen of hersteld te worden. De beschermingsgraad van het verdeelbord tegen rechstreekse aanraking is onvoldoende. (niet tenminste IPXX-B) (Boek 1 Onderafdeling 4.2.2.3.)	Kast gehalveerd
I5.11 Niet gebruikte invoeringen van het verdeelbord zijn niet correct of onvoldoende afgedicht. (Boek 1 Afdeling 5.1.4. en 4.2.2.3.)	Bovenaan verdeelbord

I6.04 Een differentieelstroombeschermingsinrichting met een gevoeligheid van 30mA is te plaatsen voor installaties van badkamer, wasmachine, vaatwas, droogkast en/of gelijkaardige toestellen. Deze dient ondergeschikt te zijn aan de hoofddifferentieelstroombeschermingsinrichting (Boek 1 Onderafdeling 7.1.4.3. en 4.2.4.3.)	Wasplaats niet achter 30mA
I8.08 De geleiders van het type VOB moeten in daarvoor bestemde buizen, kabelgoten geïnstalleerd worden. (Boek 1 Onderafdeling 5.2.9.3. en 5.2.9.6.)	Keuken
I8.13 Het gebruik van kabels van het type VTLmb, LMVVR, COAX, VVT is verboden. (Boek 1 Onderafdeling 5.2.1.2.)	
I9.04 De verbindingen dienen verwezenlijkt te worden in borden, verbindings- of aftakdozen, aan de klemmen van schakelaars, contactdozen of verlichtingsarmaturen. (Boek 1 Onderafdeling 5.2.6.1.)	Meerdere plaatsen
N3 Het is niet uitgesloten dat bij een nacontrole bijkomende inbreuken worden vastgesteld bij voorleggen schema's.
