Asbestinventarisattest

Vogelzangstraat 56, 2222 Heist-op-den-Berg

Attestnummer : **20261028-000061.000**
Uitgegeven op : **28.10.2026**
Geldig tot : **28.10.2036**

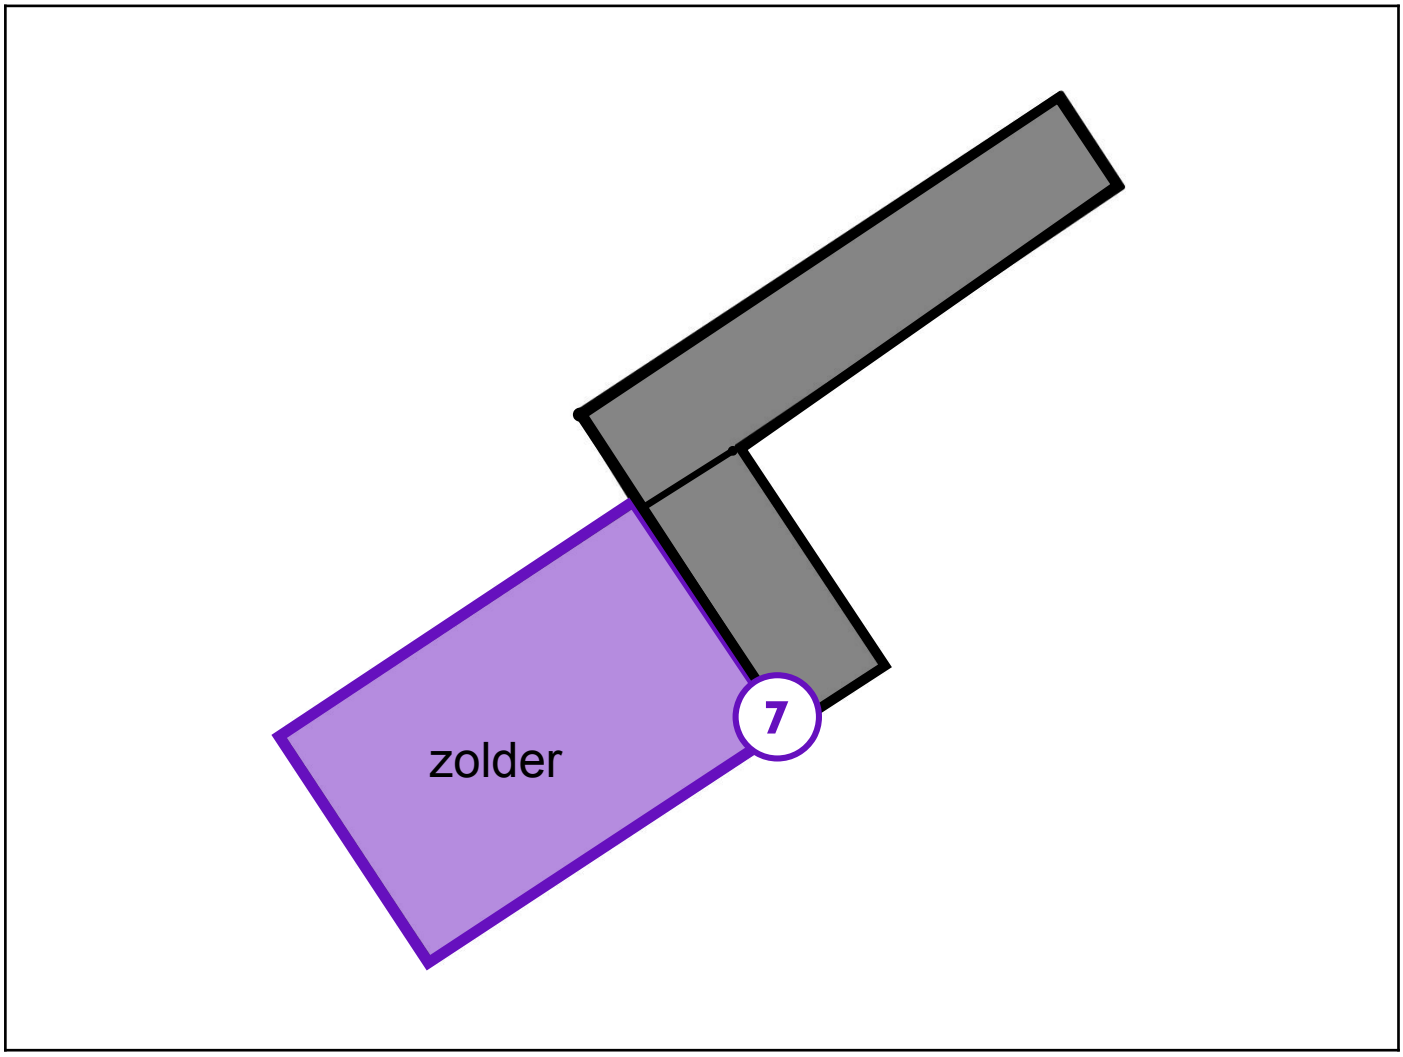
Plan 1.1: Gelijkvloers

Beschrijving	Type	Actie
2. Pleister muren	Geen asbest	-
2.1 Code: M01	Mengmonster	-
4. Ketel	Overige ruimte of materiaal	-

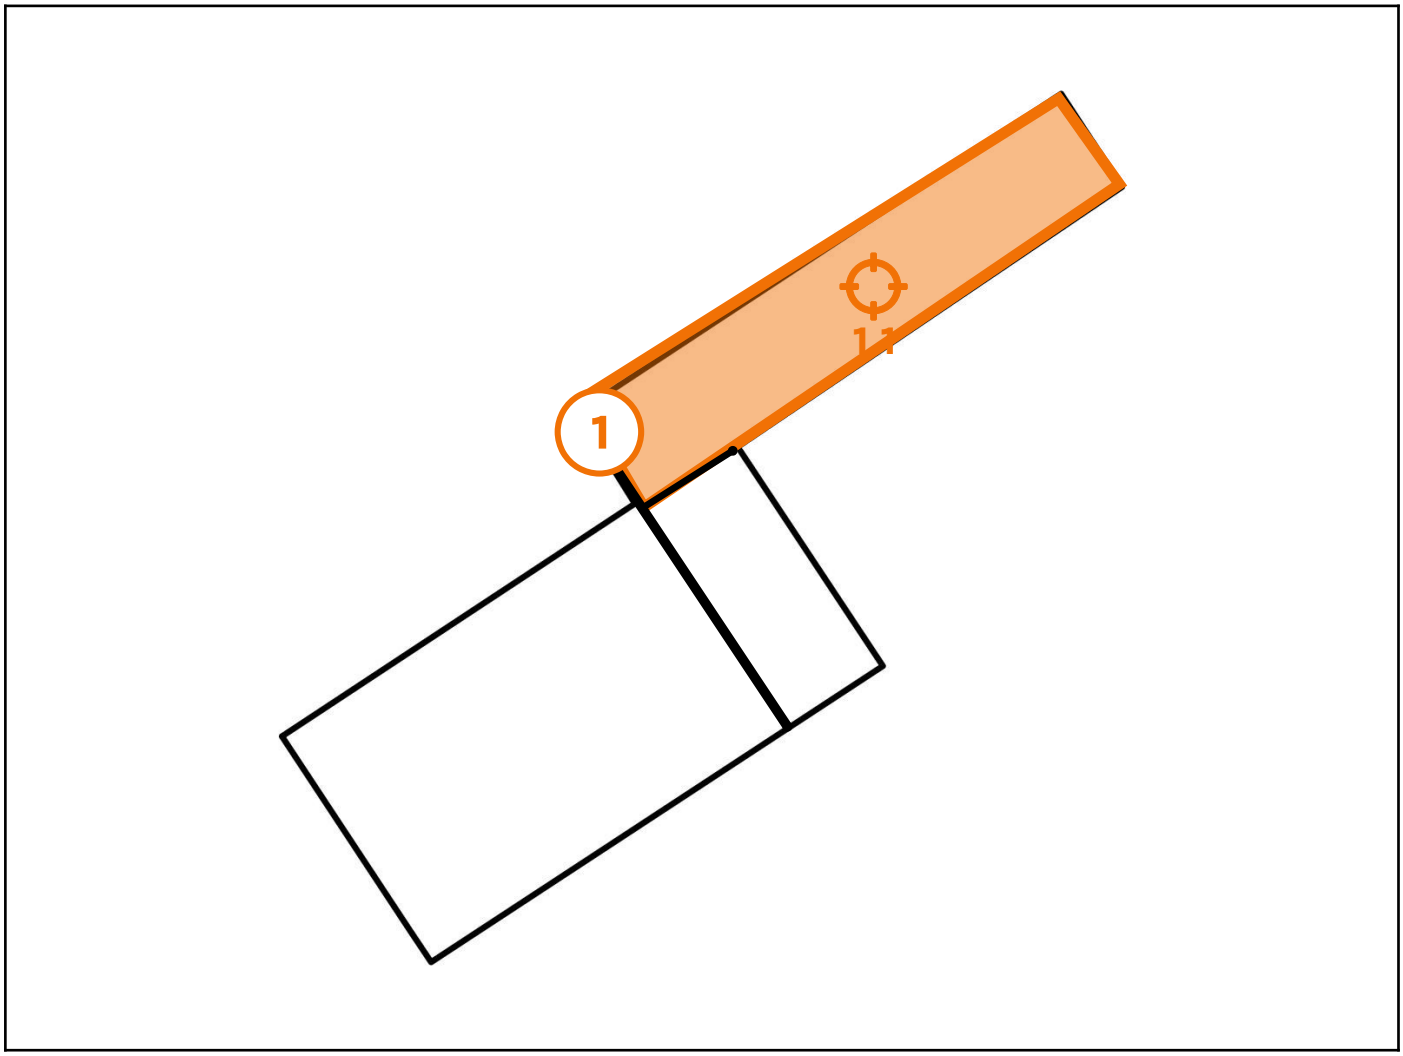
Plan 1.2: Zolder

Beschrijving	Type	Actie
7. Onderdak hoofdgebouw	Overige ruimte of materiaal	-

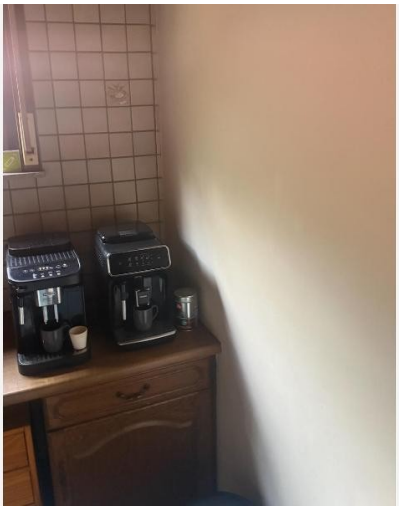
Fiche 2: Pleister muren

Geen asbest

#	Type	Referentie	Resultaat
2.1	Mengmonster	M01	Geen asbest

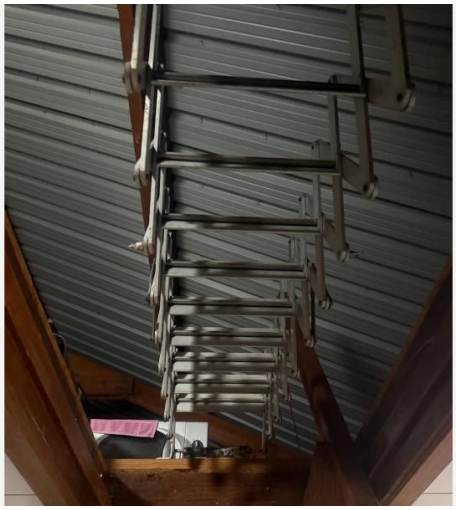
Beschrijving	Notitie	Terug te vinden op plannen
Fiche 5: Rookgaskanaal	-	-
Fiche 6: Lift	-	-
Fiche 7: Onderdak hoofdgebouw	-	Plan 1.2: Zolder
Fiche 8: Leidingisolatie	-	-
