Asbestinventarisattest

Elektriciteitstraat 31/1102, 2800 Mechelen

Attestnummer : **20261126-000012.001**
Uitgegeven op : **26.11.2026**
Geldig tot : **26.11.2036**

Asbestveilig (maar niet asbestvrij)

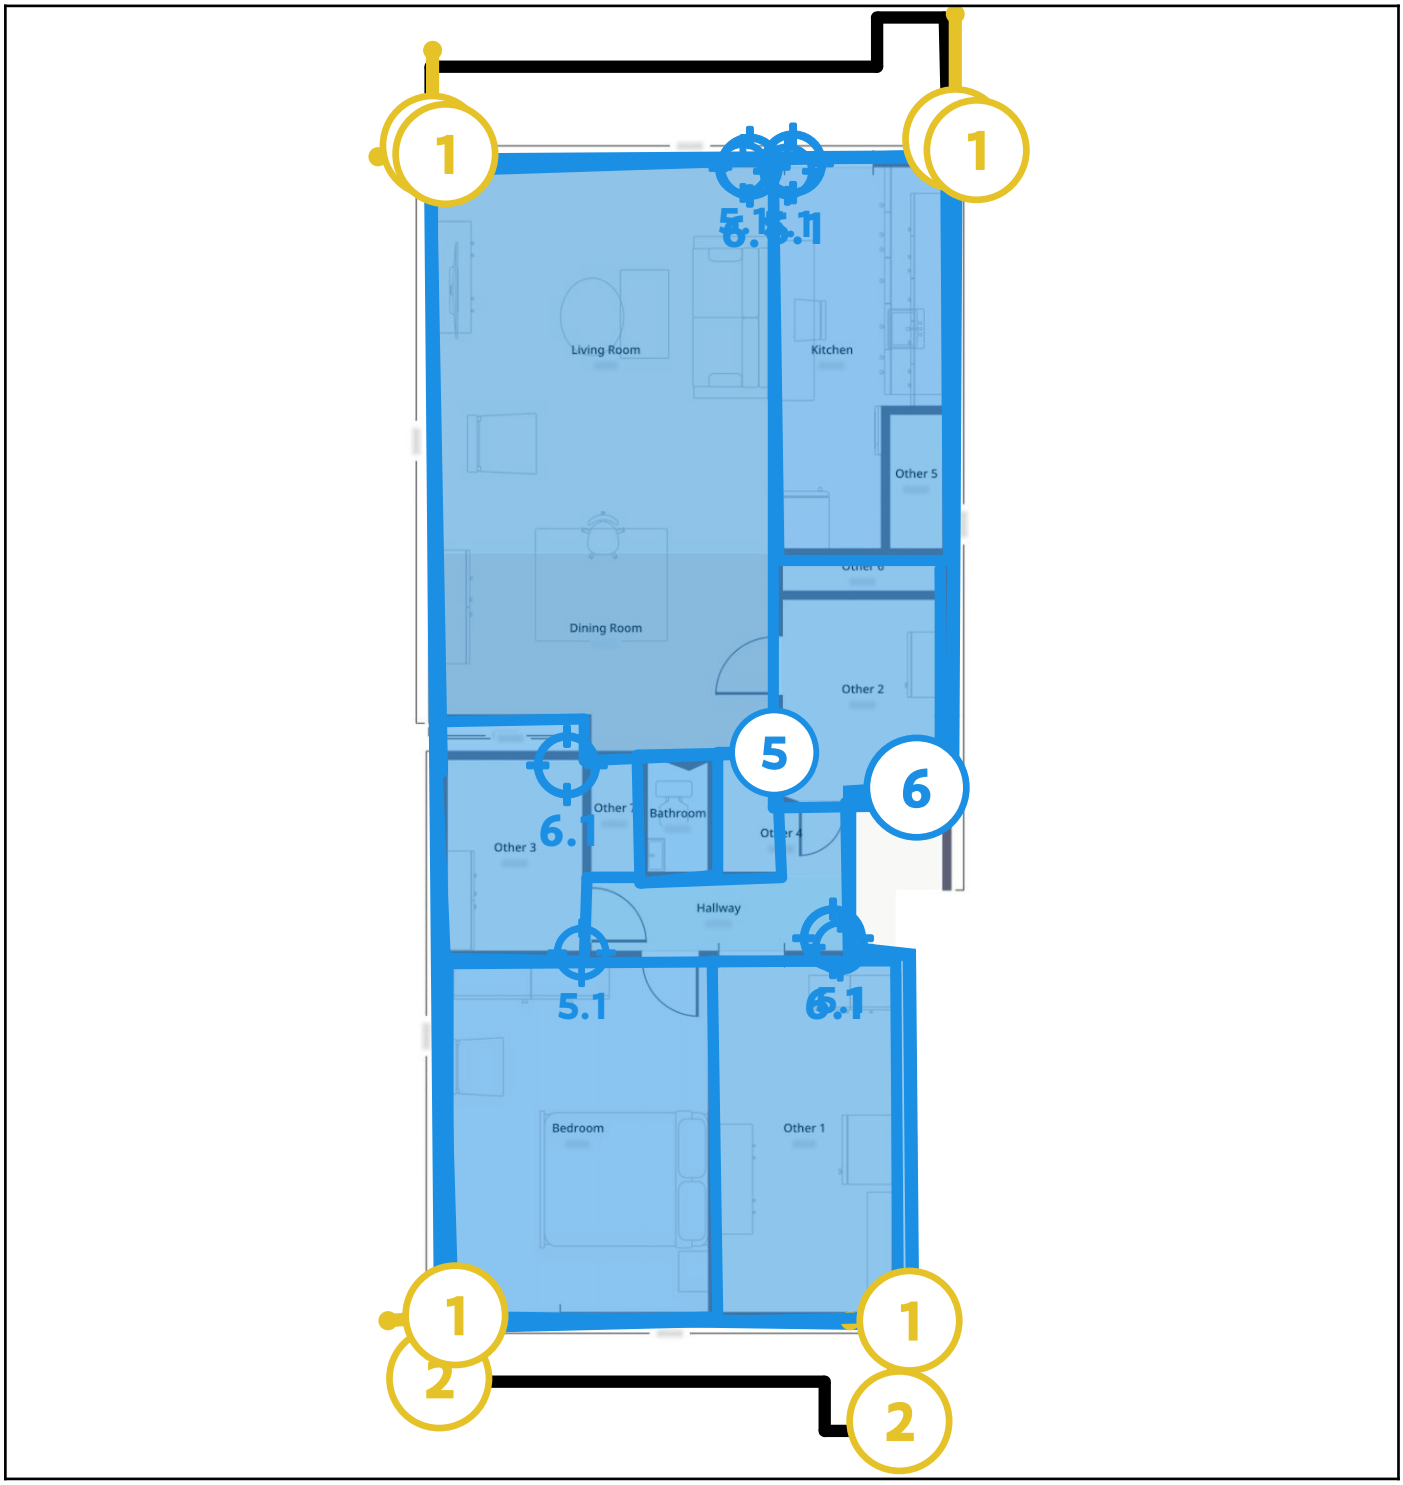
Plan 1.1: Appartement 1102 (11de verd.)

Beschrijving	Type	Actie
1. Cementplaten buitenwand terras	Asbestmateriaal	Zorgvuldig beheren

2. Mastiek panelen op terras	Asbestmateriaal	Zorgvuldig beheren
5. Pleister muren	Geen asbest	-
5.1 Code: M01	Mengmonster	-
6. Pleister plafond	Geen asbest	-
6.1 Code: M02	Mengmonster	-

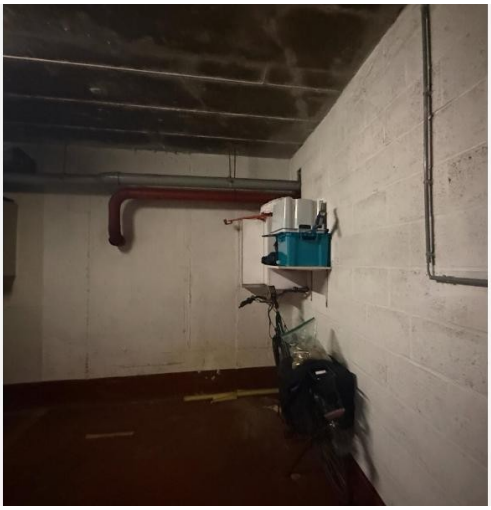
Fiche 4: Garage nummer 124

Informatie over een niet-asbestverdacht materiaal

Basis voor advies	De asbestdeskundige beoordeelt het materiaal als niet-asbestverdacht.

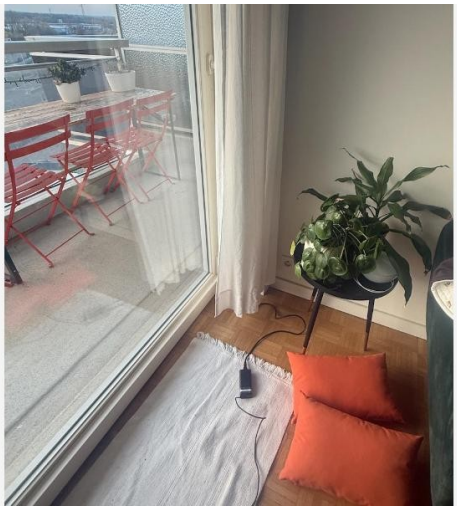
Fiche 5: Pleister muren

Geen asbest

#	Type	Referentie	Resultaat
5.1	Mengmonster	M01	Geen asbest
