Asbestinventarisatetest

Torenvenstraat 53, 2560 Nijlen

Attestnummer : 20250305-000497.000

Uitgegeven op : 05.03.2025

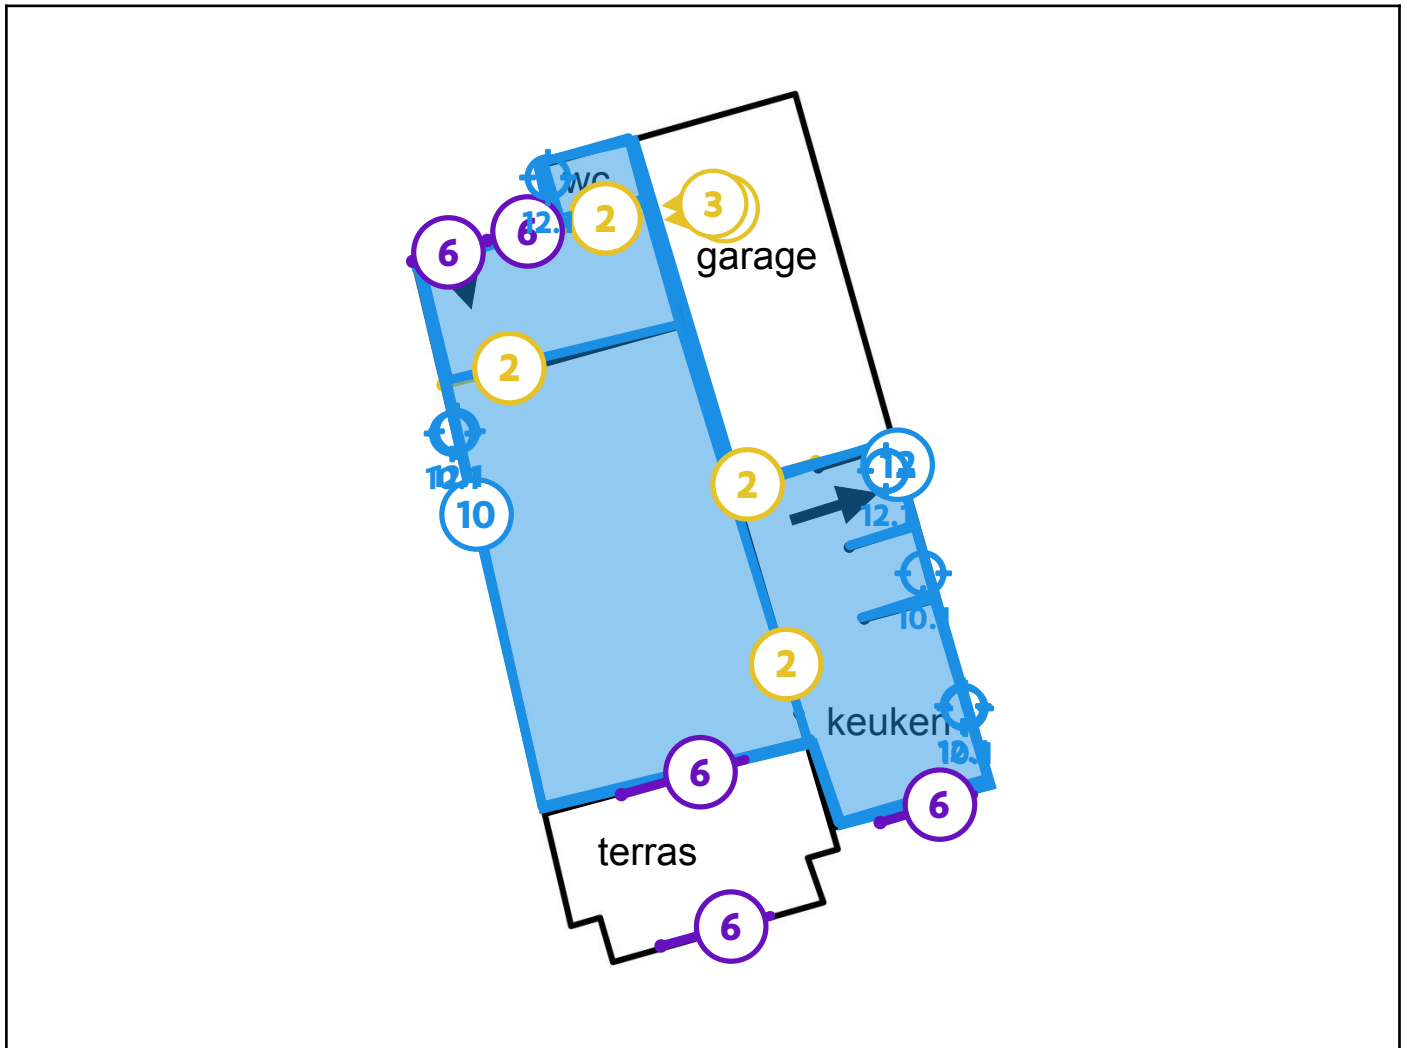
Plan 1.1: Gelijkvloers

Beschrijving	Type	Actie
1. schakelaar	Asbestmateriaal	Zorgvuldig beheren
2. Vensterbanken/dorpels	Asbestmateriaal	Zorgvuldig beheren
3. meterkast	Asbestmateriaal	Zorgvuldig beheren
6. mastiek	Advies	-
10. pleister muur	Geen asbest	-
10.1 Code: M01	Mengmonster	-
12. pleister plafond	Geen asbest	-

12.1 Code: M02	Mengmonster	-
----------------	-------------	---

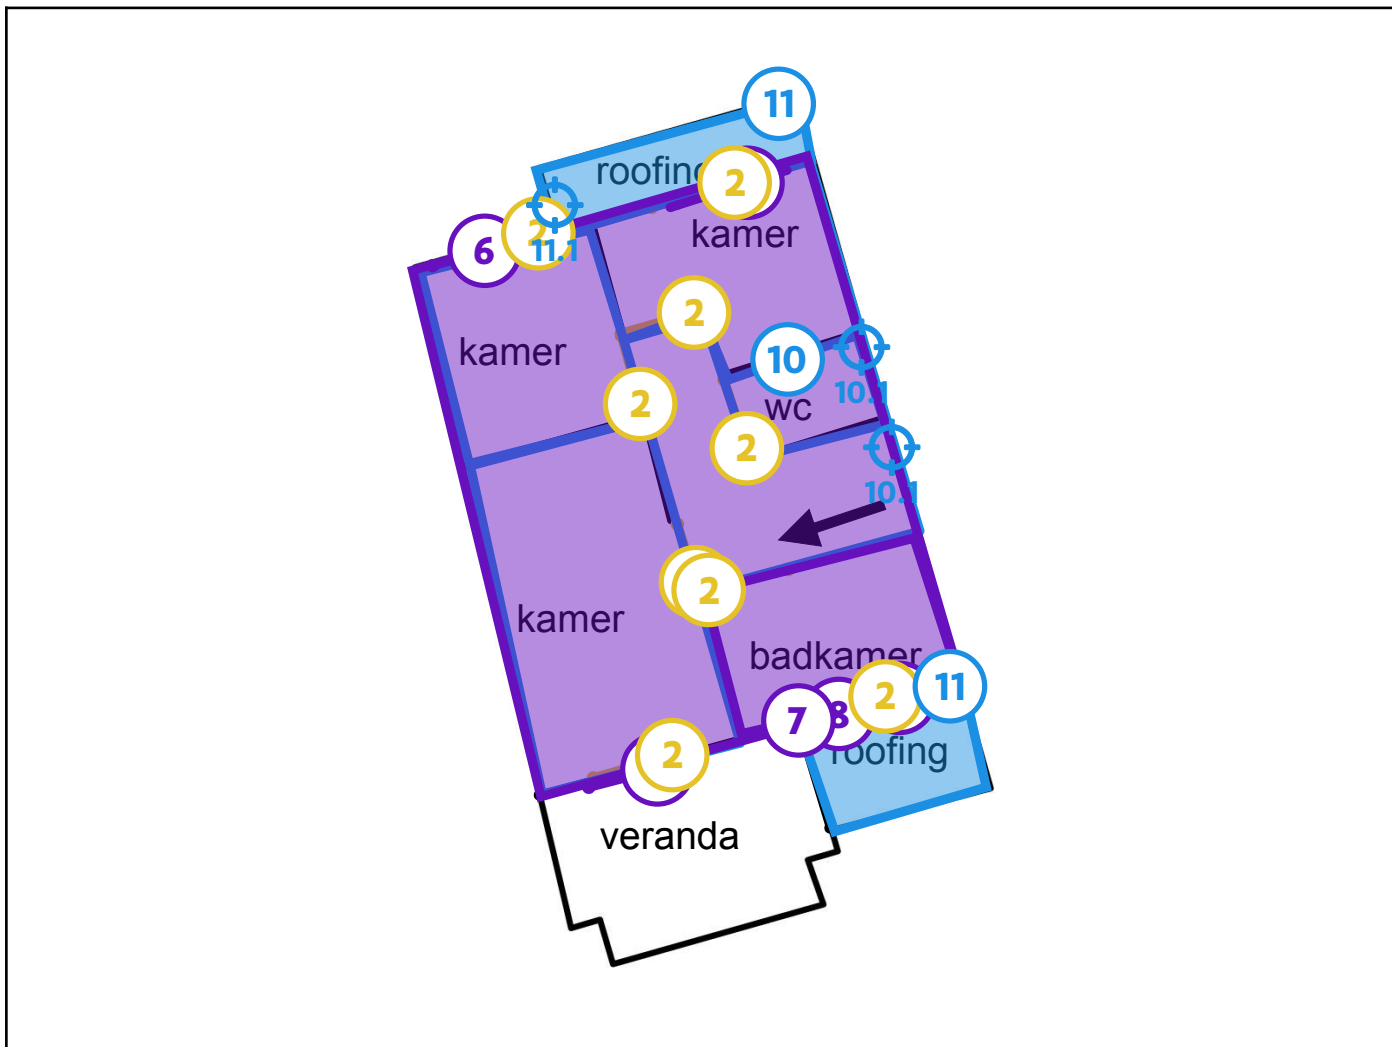
Plan 1.2: 1ste verdieping

Beschrijving	Type	Actie
2. Vensterbanken/dorpels	Asbestmateriaal	Zorgvuldig beheren
6. mastiek	Advies	-
7. tegellijm	Advies	-
8. vals plafond	Advies	-
10. pleister muur	Geen asbest	-
10.1 Code: M01	Mengmonster	-
11. roofing huis	Geen asbest	-

11.1 Code: M04	Puntmonster	-
----------------	-------------	---

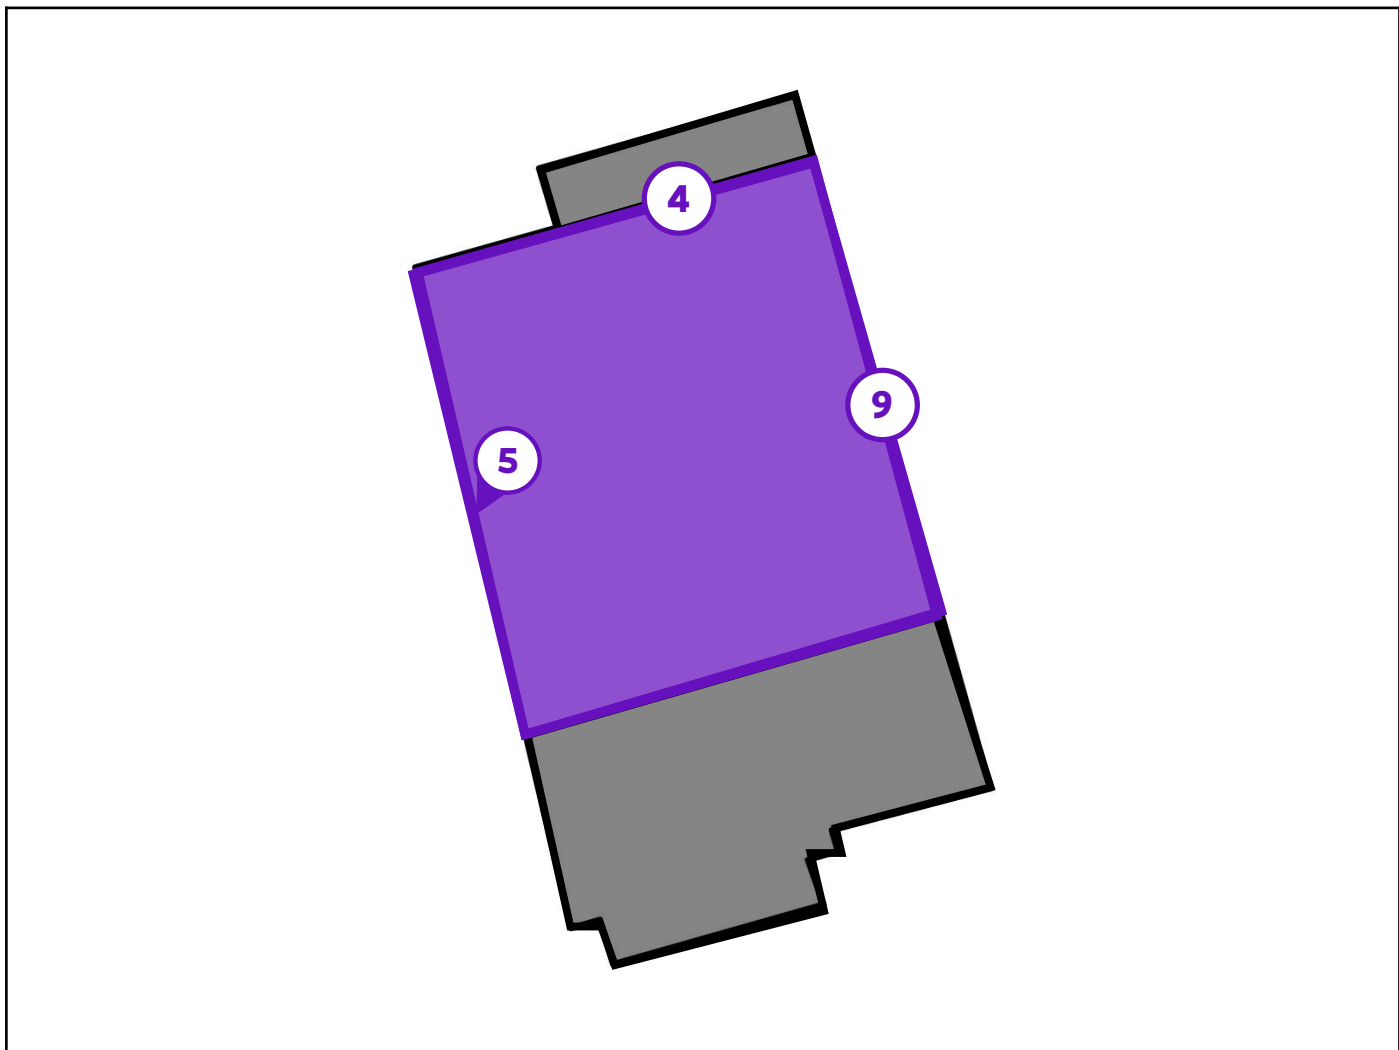
Plan 1.3: Zolder

Beschrijving	Type	Actie
4. dak	Beperking	-
5. schouw	Beperking	-
9. onderdak	Advies	-

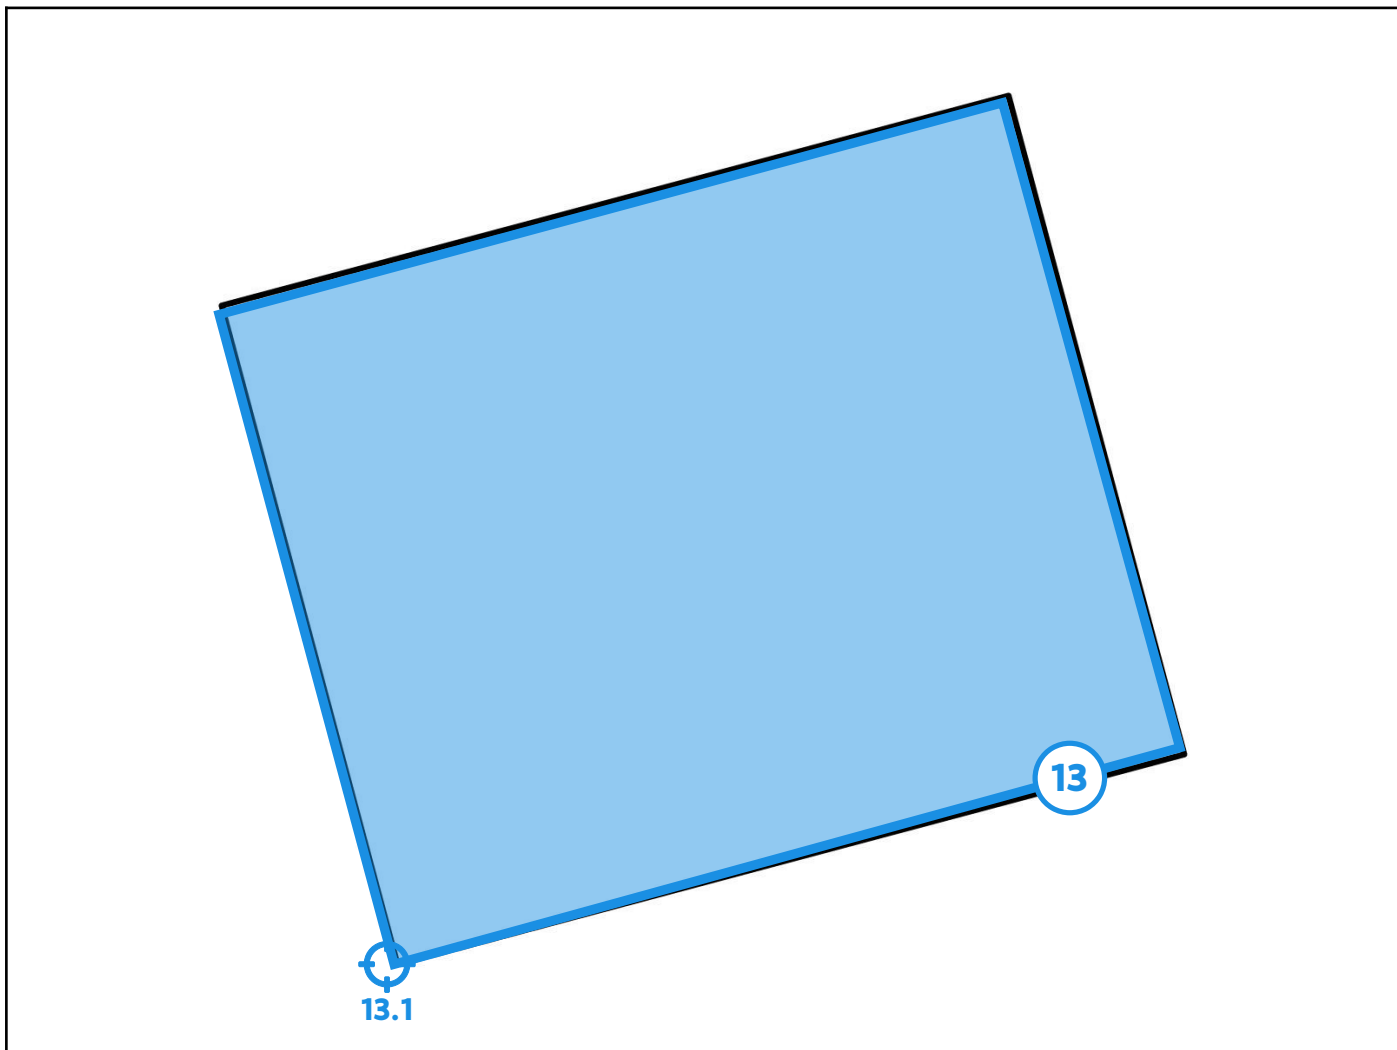
Plan 2.1: Tuinhuis plan

Beschrijving	Type	Actie
13. Roofing tuinhuis	Geen asbest	-
13.1 Code: M05	Puntmonster	-
