# Asbestinventarisatetest

Putsebaan 200, 3140 Keerbergen

Attestnummer : **20241215-000187.000**

Uitgegeven op : **15.12.2024**

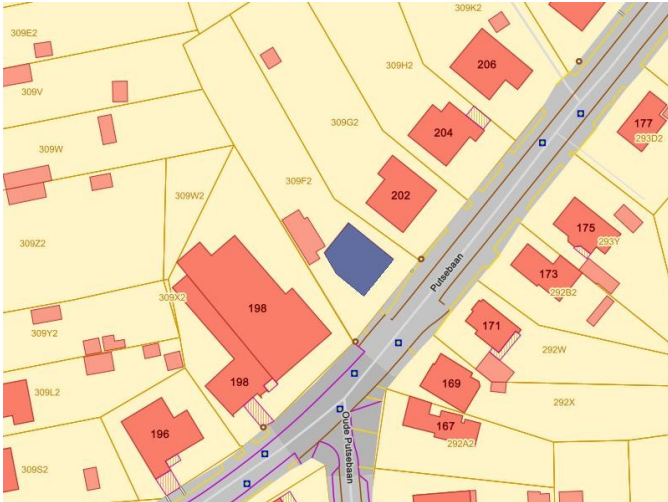
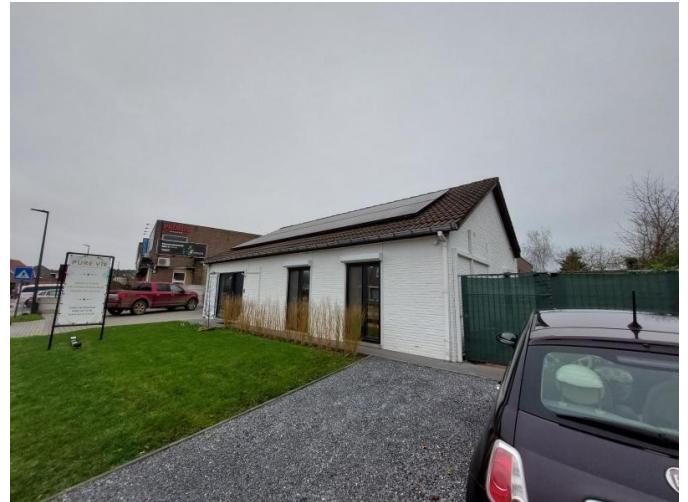
## Zone 1: Hoofdgebouw

- 0 Asbestmaterialen
- 0 Beperkingen
- 1 Uitsluiting
- 0 Roerende goederen
- 0 Puin, steenslag, (water)bodem
- 3 Adviezen
- 0 Geen asbest

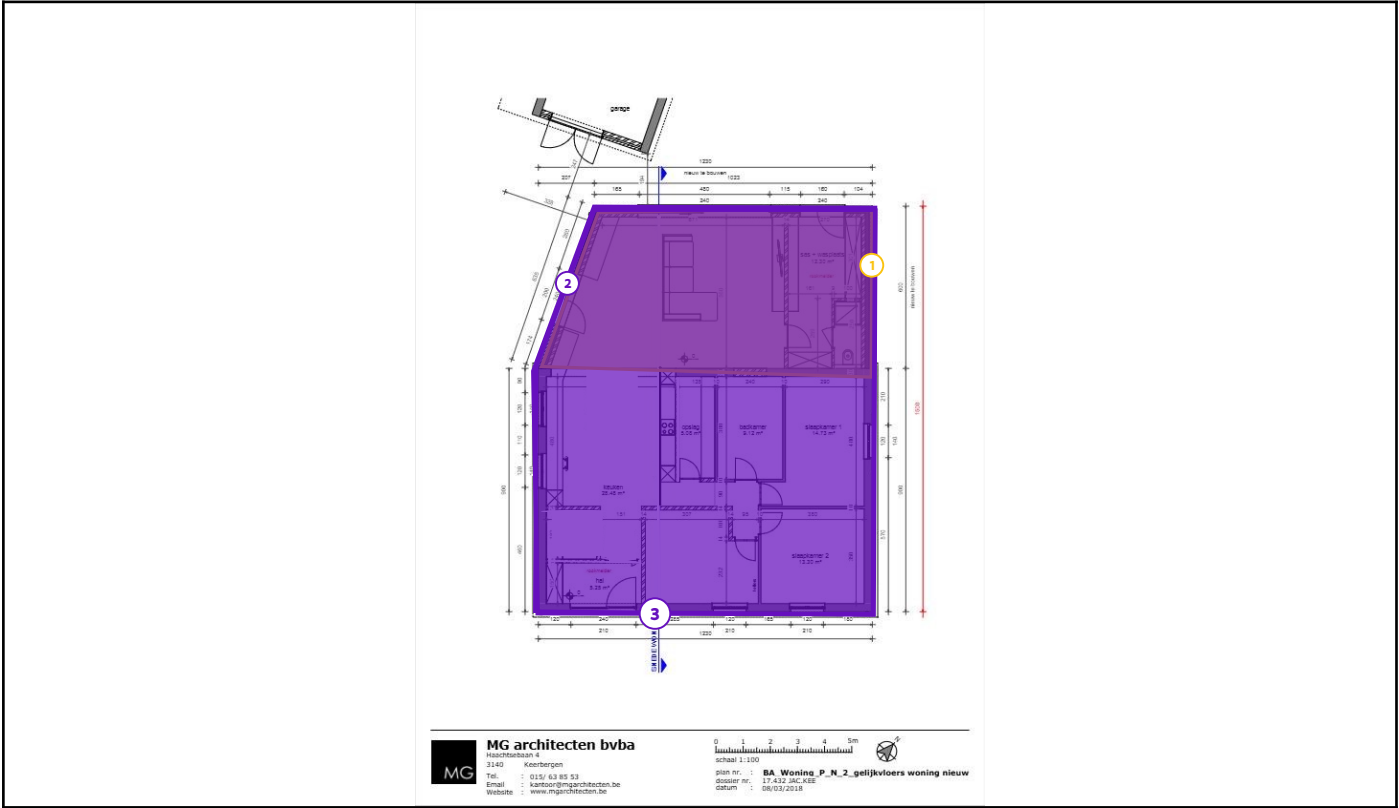
# Plan 1.1: BA\_Woning\_P\_N\_2\_gelijkvloers woning nieuw

| Beschrijving | Type | Actie |
|---|---|---|
| 3. Bezetting muren | Advies | - |

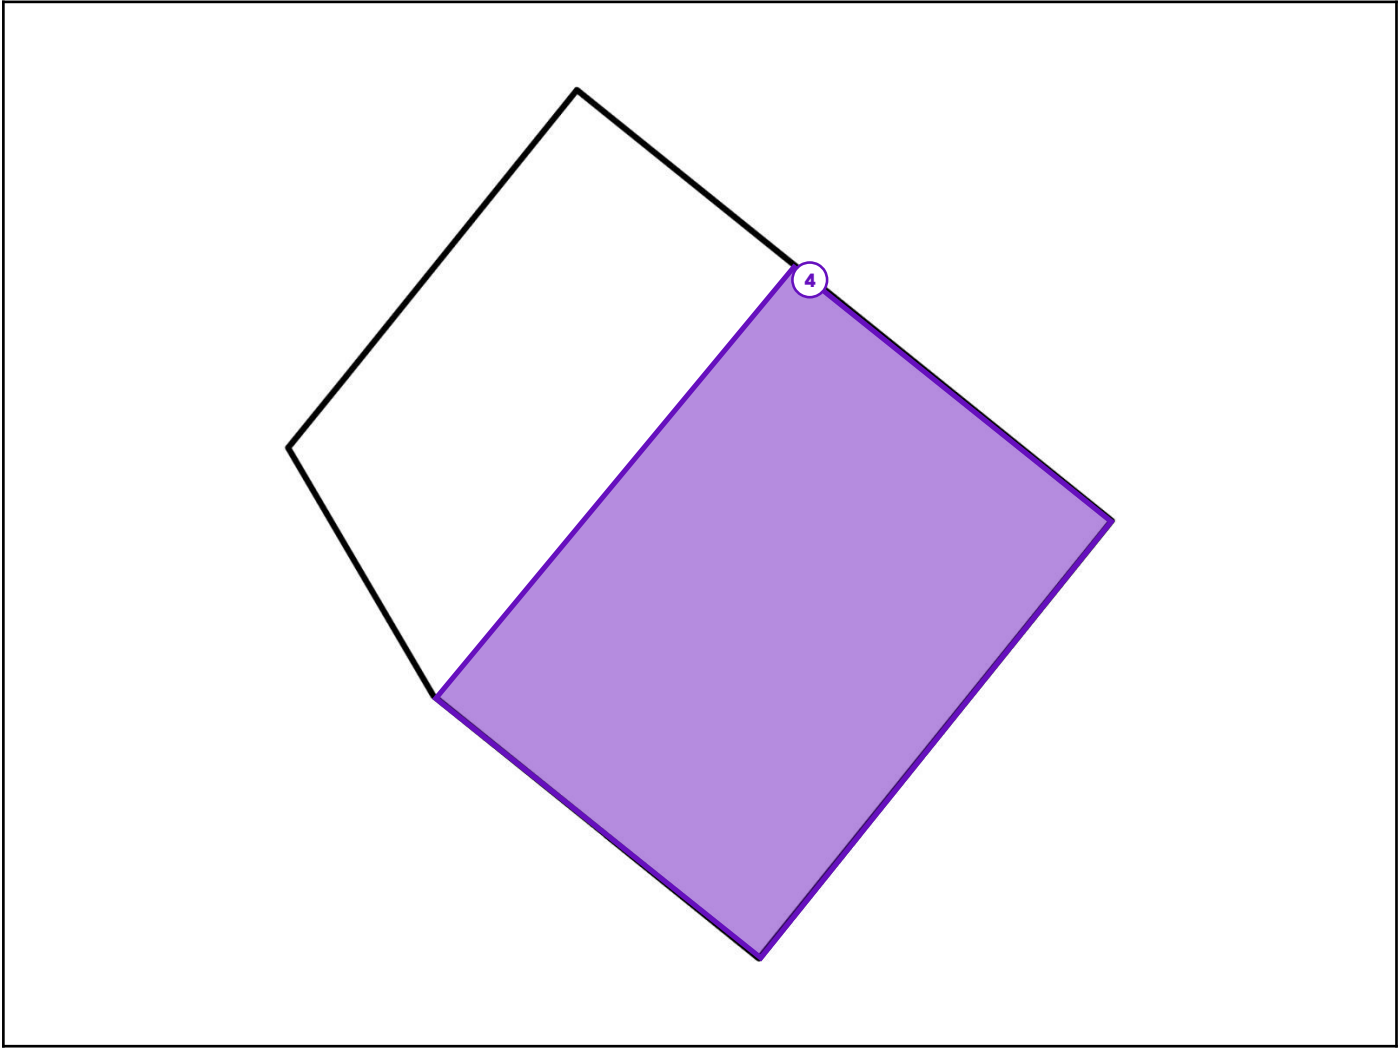
# Plan 1.3: Dak

| Beschrijving | Type | Actie |
|---|---|---|
| 4. Onderdak | Advies | - |

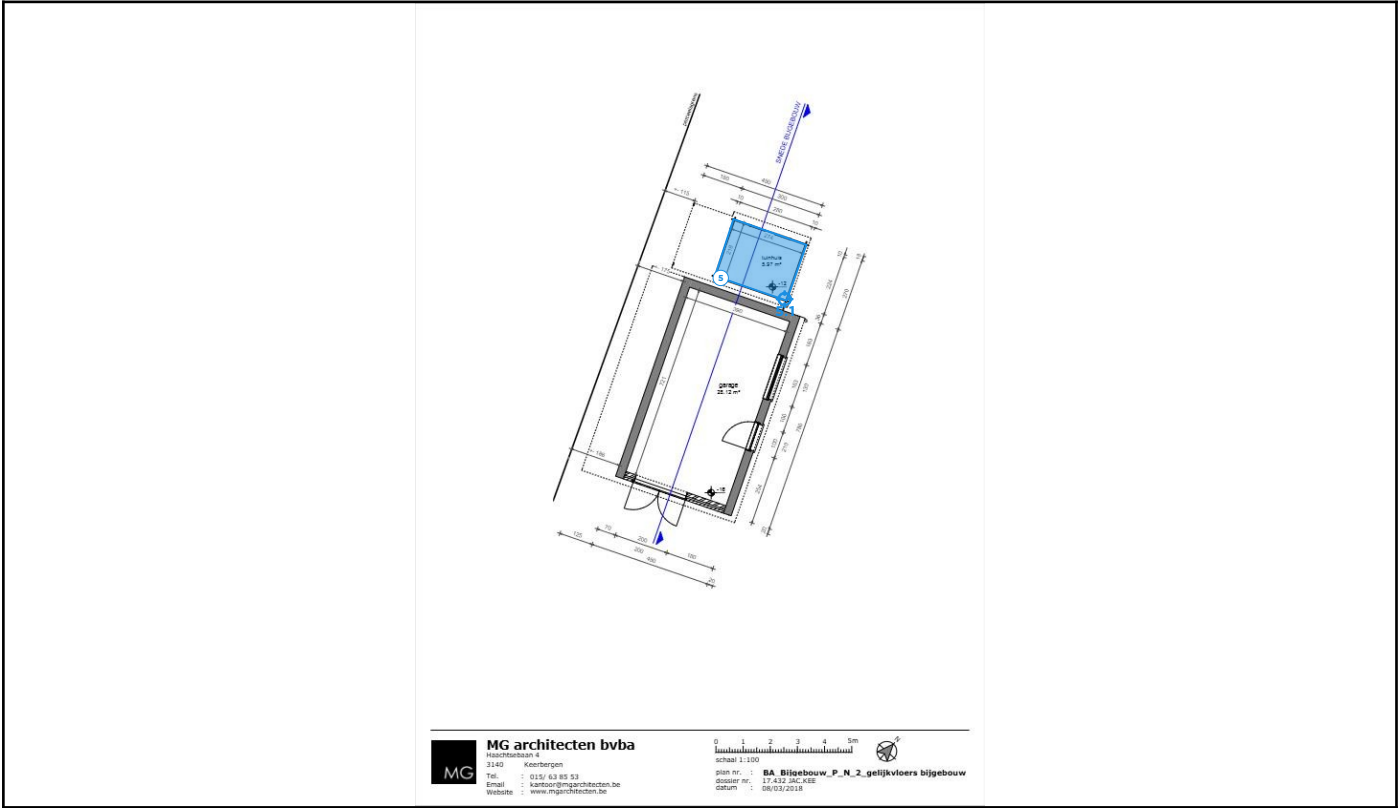
## Plan 2.1: BA\_Bijgebouw\_P\_N\_2\_gelijkvloers bijgebouw nieuw

| Beschrijving | Type | Actie |
|---|---|---|
| 5.1 Code: 24-114-1 | Puntmonster | - |

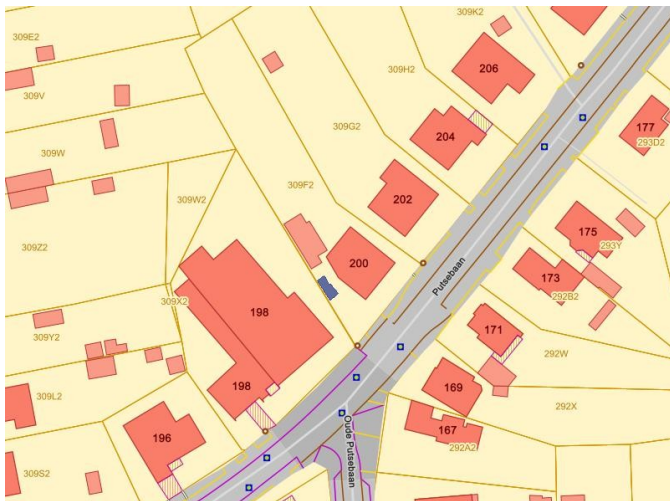
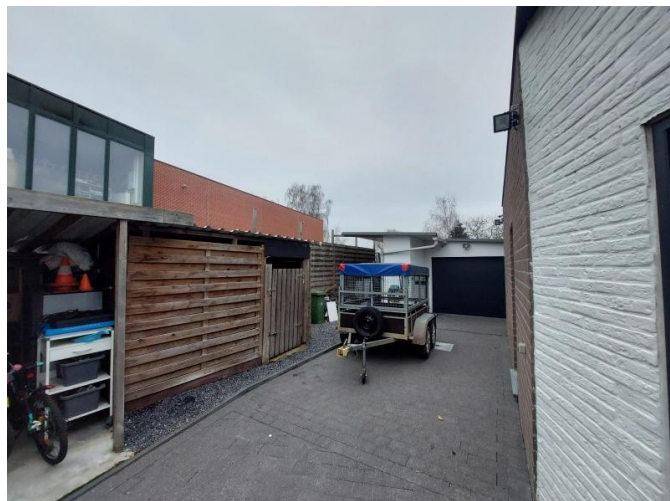
## Zone 3: Constructie

- 0 Asbestmaterialen
- 0 Beperkingen
- 0 Uitsluitingen
- 0 Roerende goederen
- 0 Puin, steenslag, (water)bodem
- 0 Adviezen
- 0 Geen asbest
