# Asbestinventarisatetest

Molenstraat 113, 2220 Heist-op-den-Berg

Attestnummer : 20241012-000121.000

Uitgegeven op : 12.10.2024

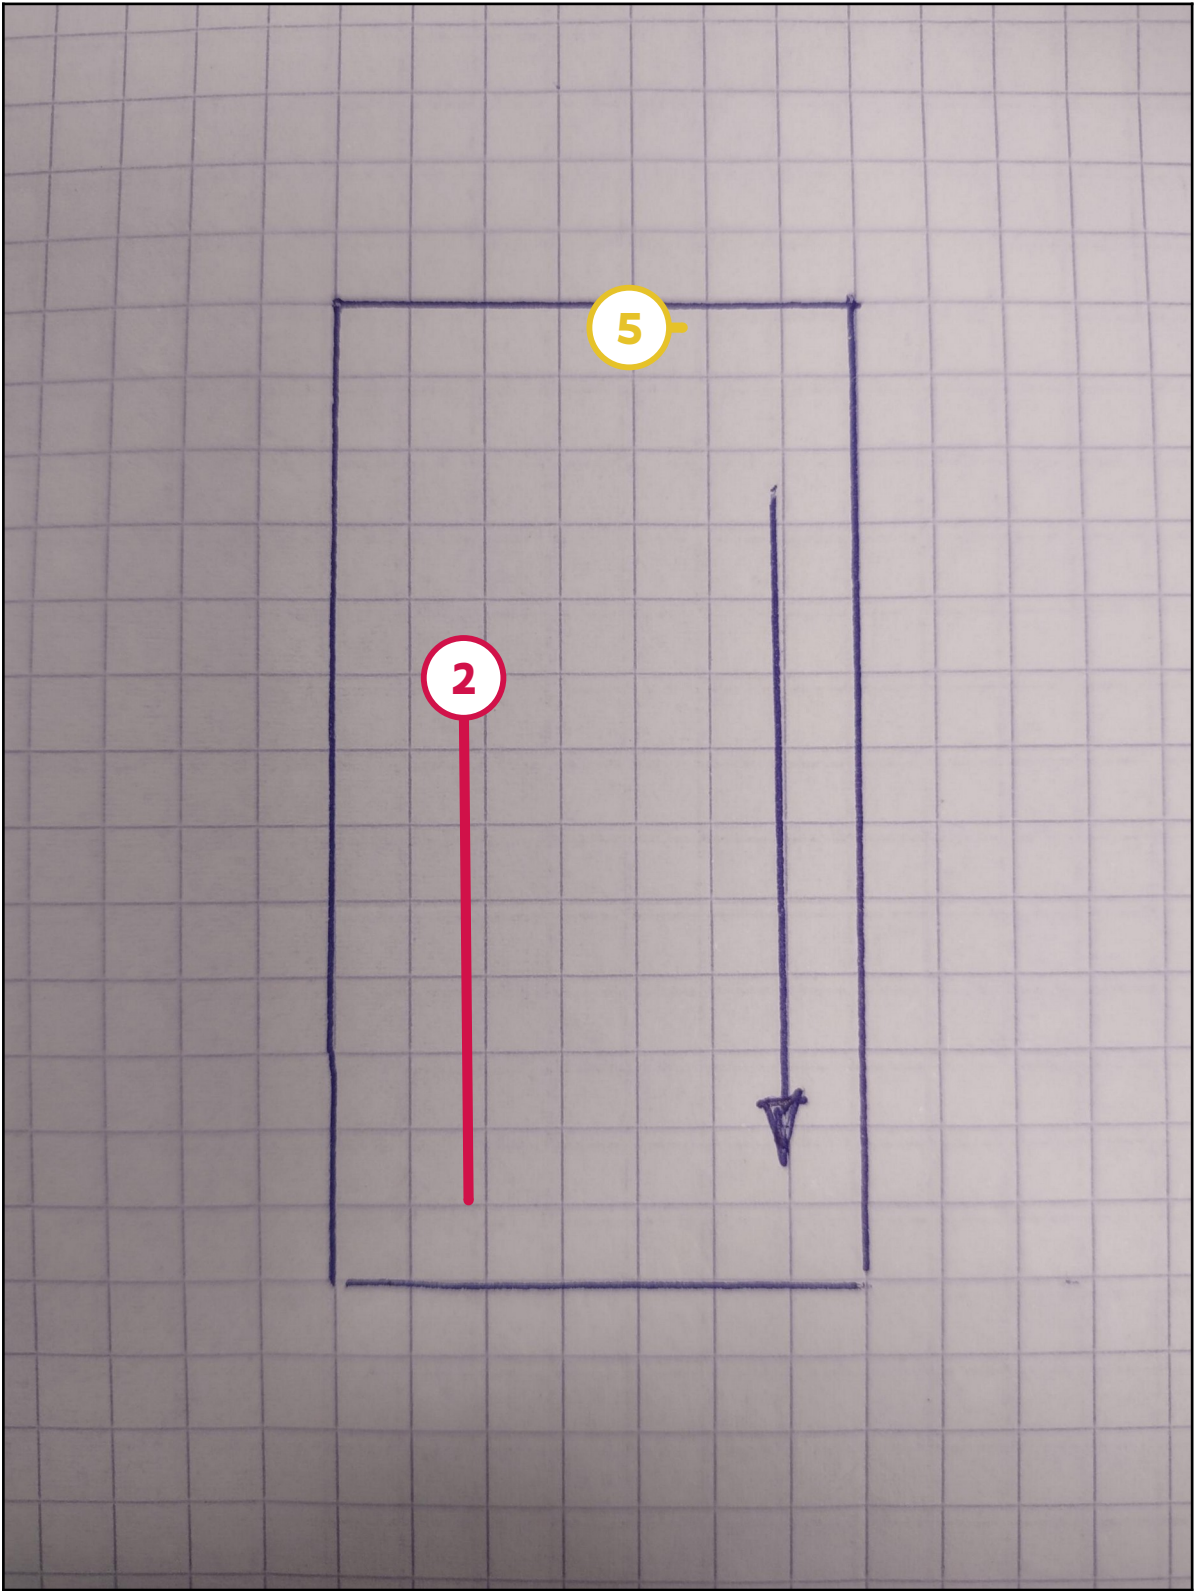
Plan 1.1: kelder

| 5. bakeliete schakelaars | Asbestmateriaal | Zorgvuldig beheren |

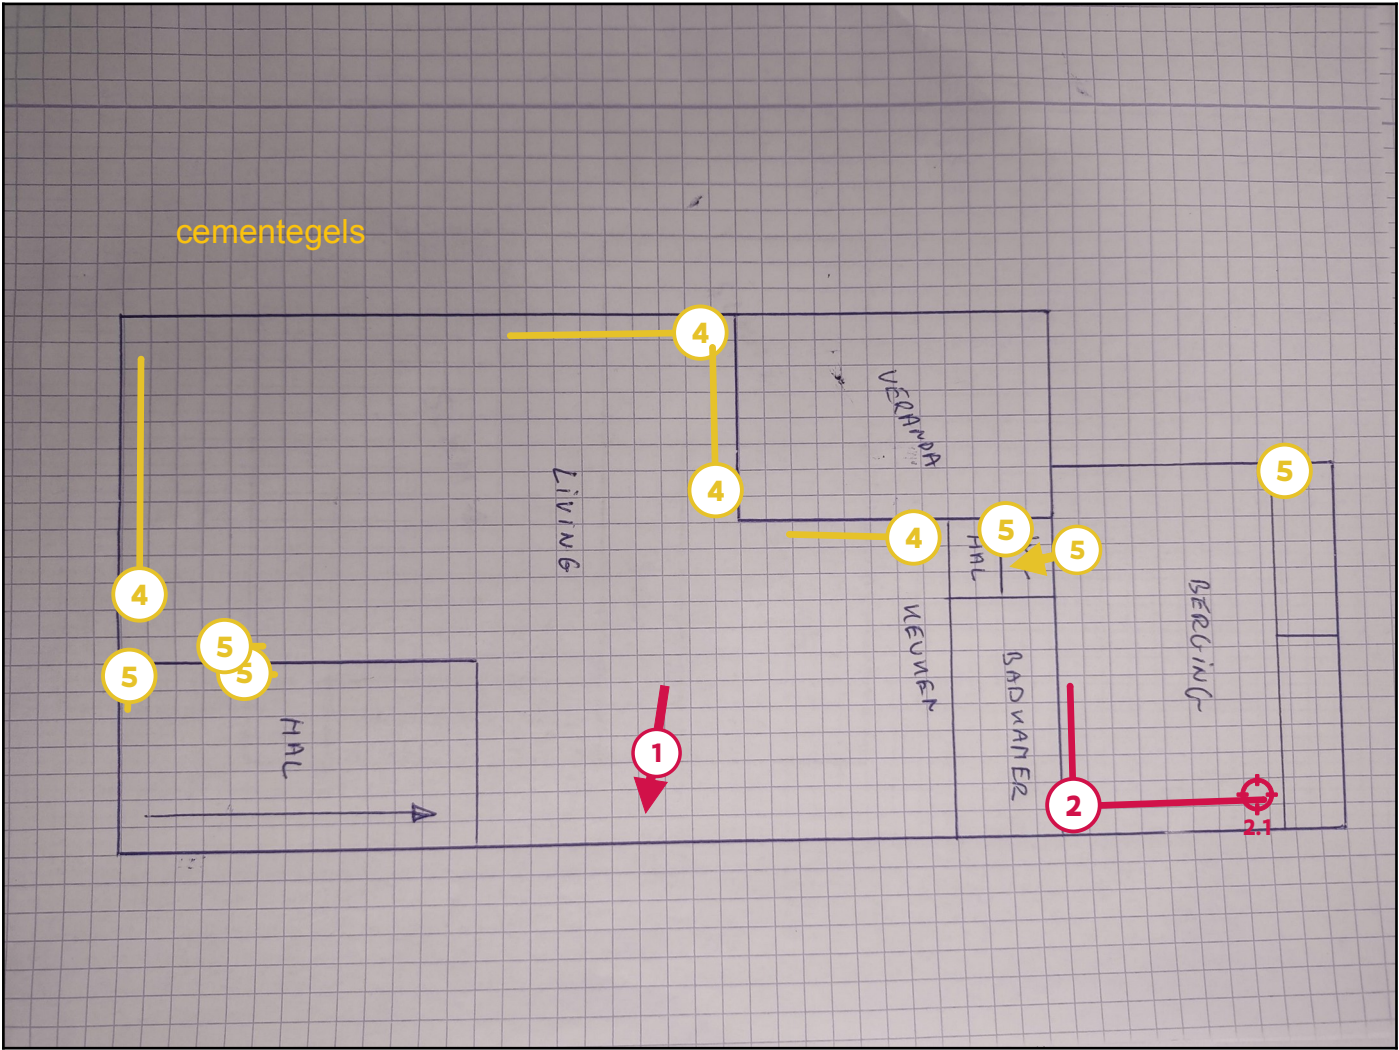
# Plan 1.2: gelijkvloers

| Beschrijving | Type | Actie |
|---|---|---|
| 7. vloerbekleding | Advies | - |

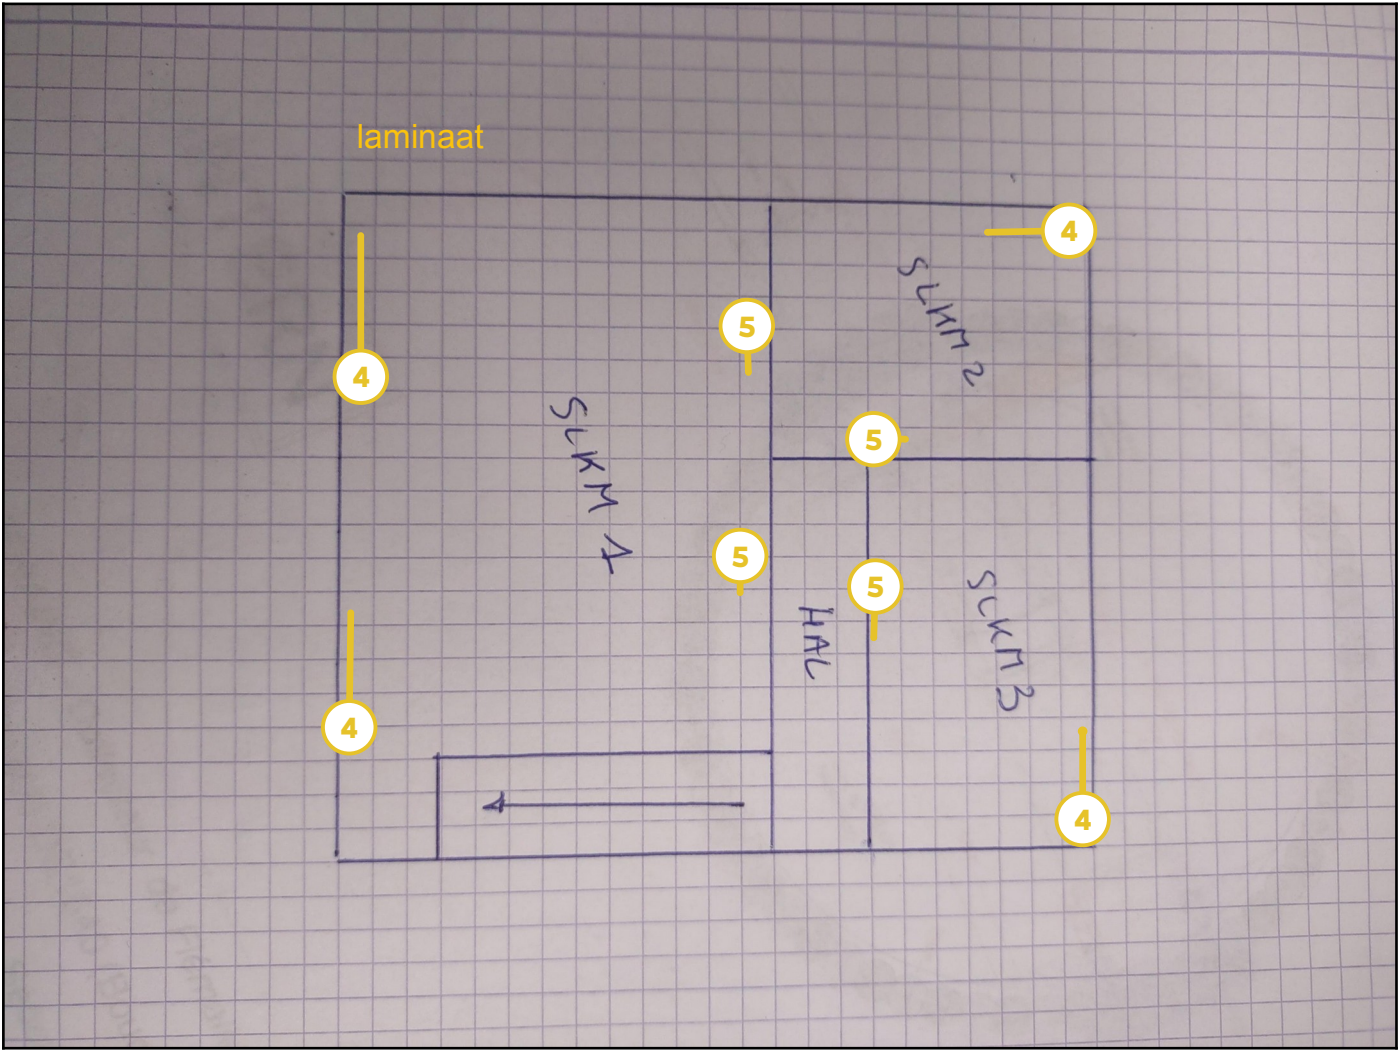
# Plan 1.3: 1 ste verdieping

| Beschrijving | Type | Actie |
|---|---|---|
| 7. vloerbekleding | Advies | - |

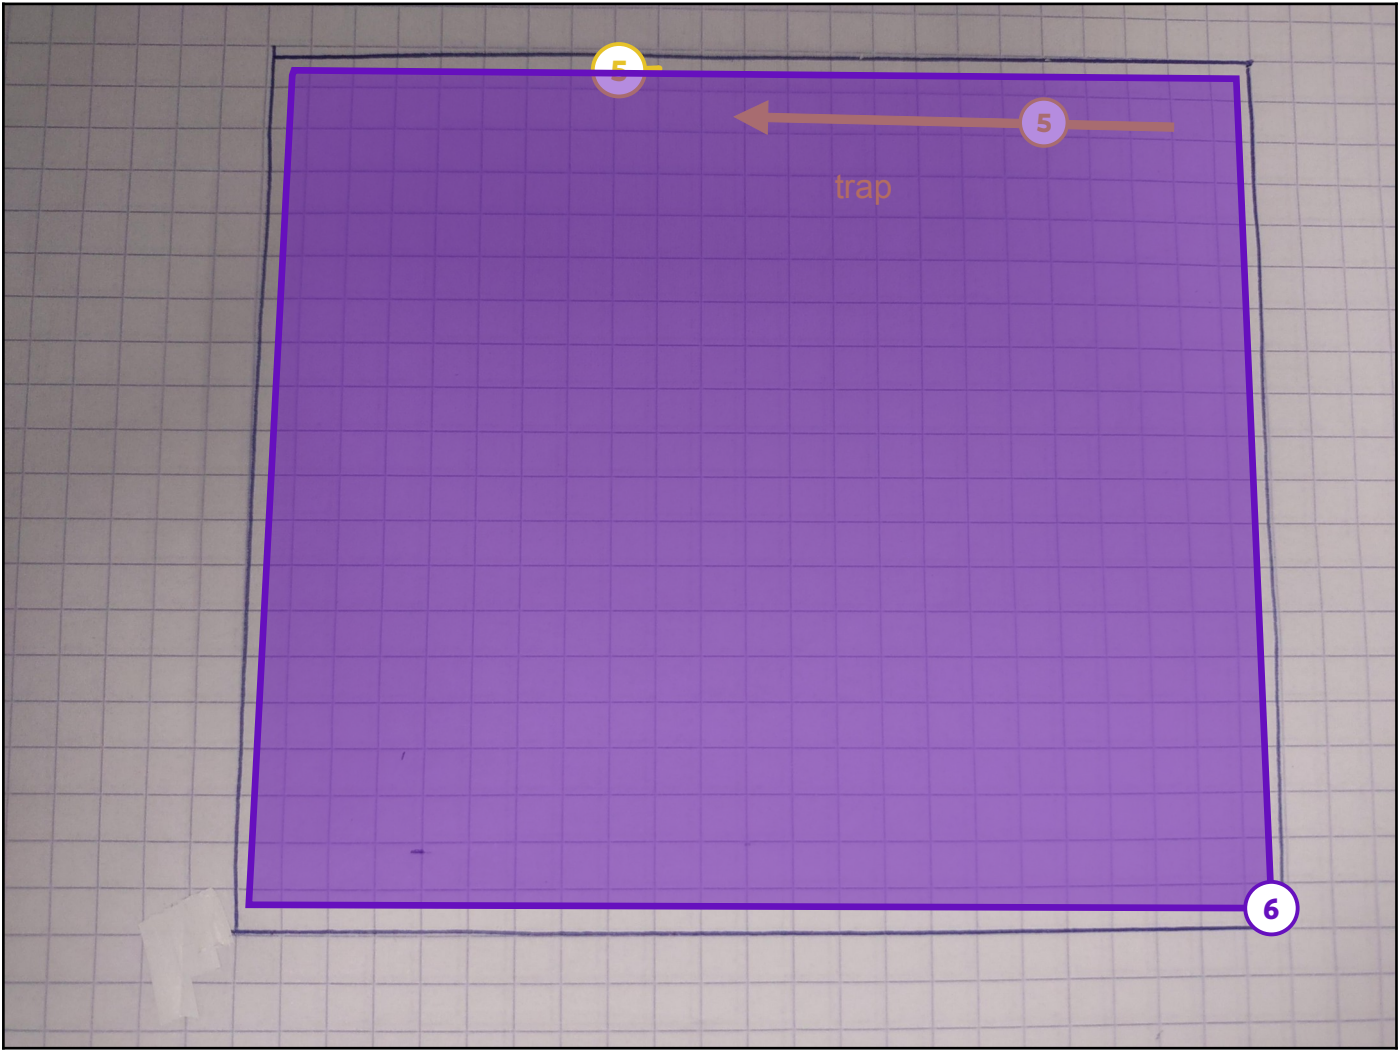
# Plan 1.4: zolder

| Beschrijving | Type | Actie |
|---|---|---|
| 6. onderdak | Beperking | - |

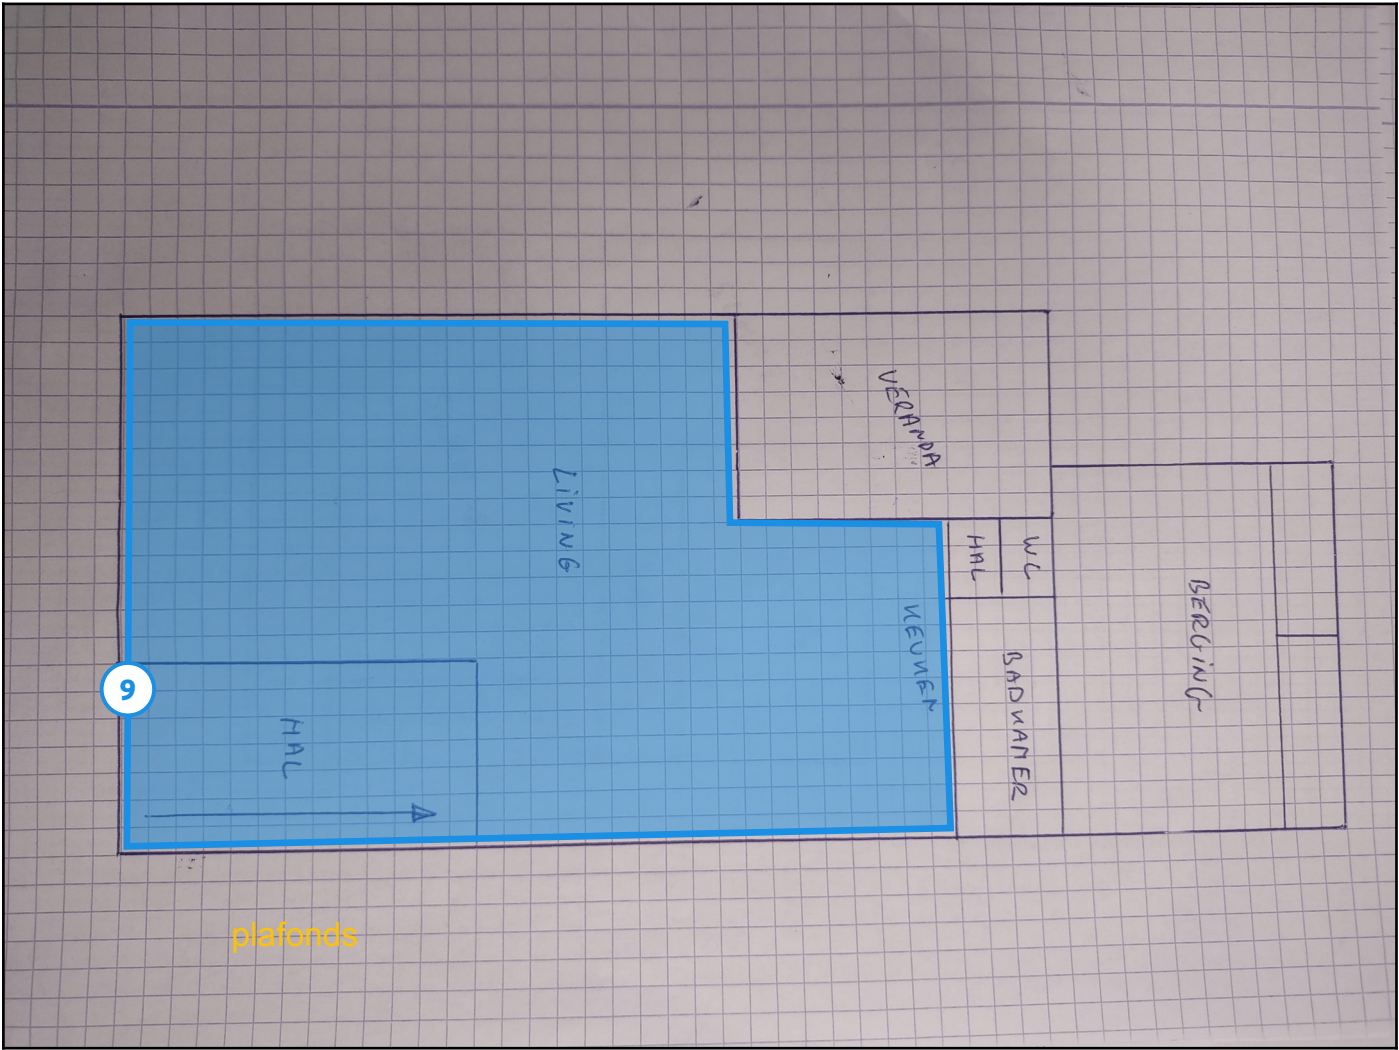
# Plan 1.5: pleisterwerk plafonds gelijkvloers

| Beschrijving | Type | Actie |
|---|---|---|
| 9. pleisterwerk plafonds en muren | Geen asbest | - |

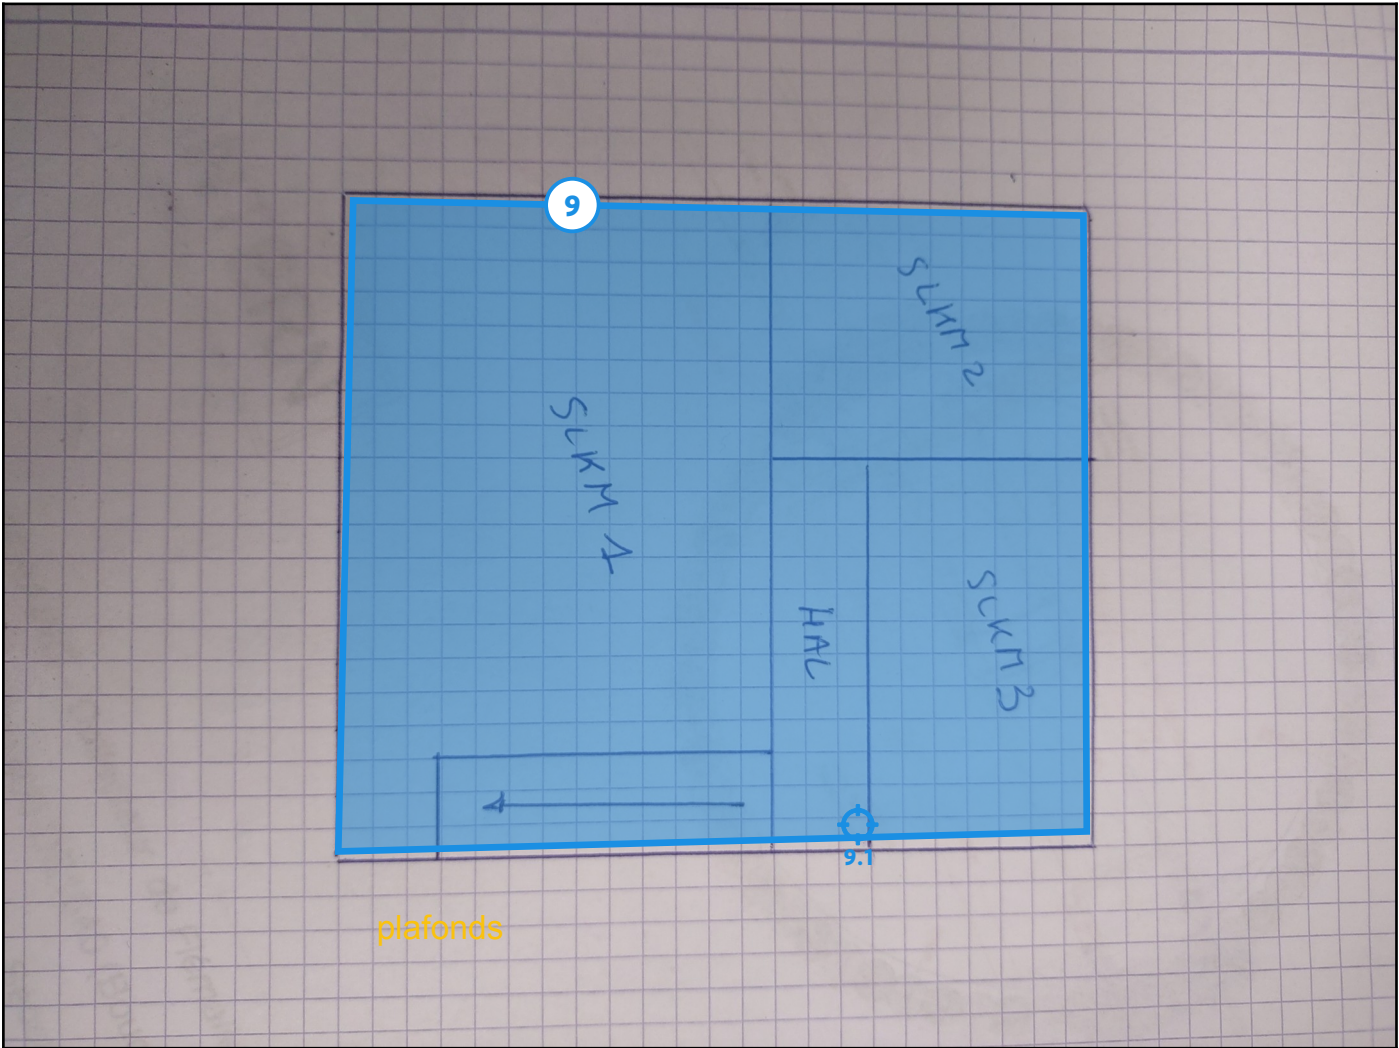
# Plan 1.6: pleisterwerk plafonds 1ste verdieping

| Beschrijving | Type | Actie |
|---|---|---|
| 9.1 Code: MM01 | Mengmonster | - |

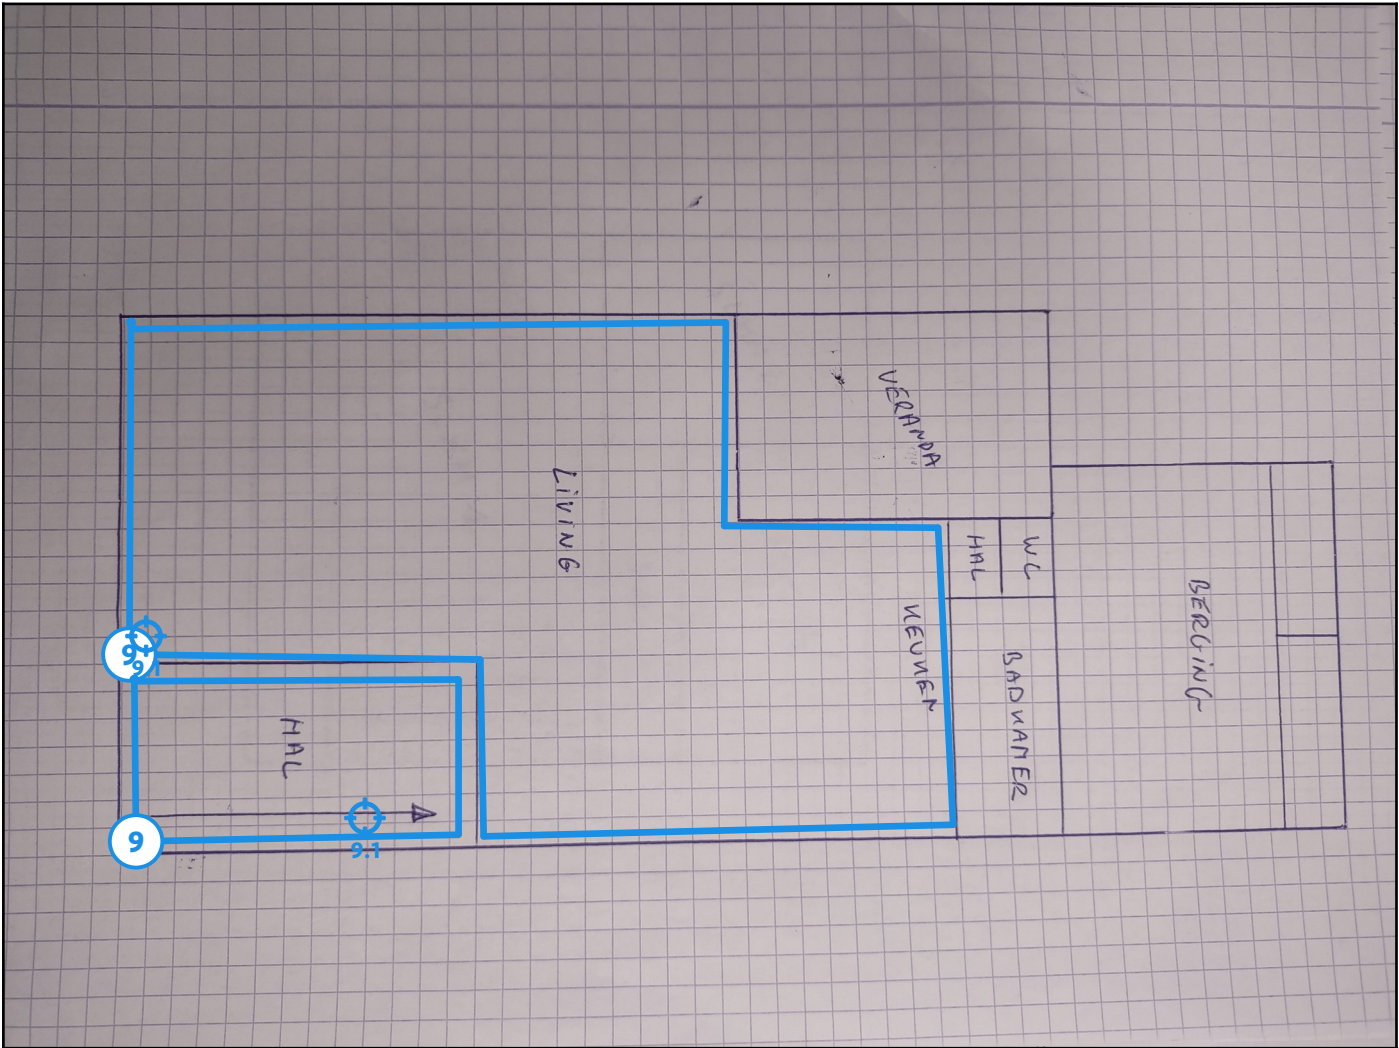
# Plan 1.7: pleisterwerk muren gelijkvloers

| Beschrijving | Type | Actie |
|---|---|---|
| 9.1 Code: MM01 | Mengmonster | - |

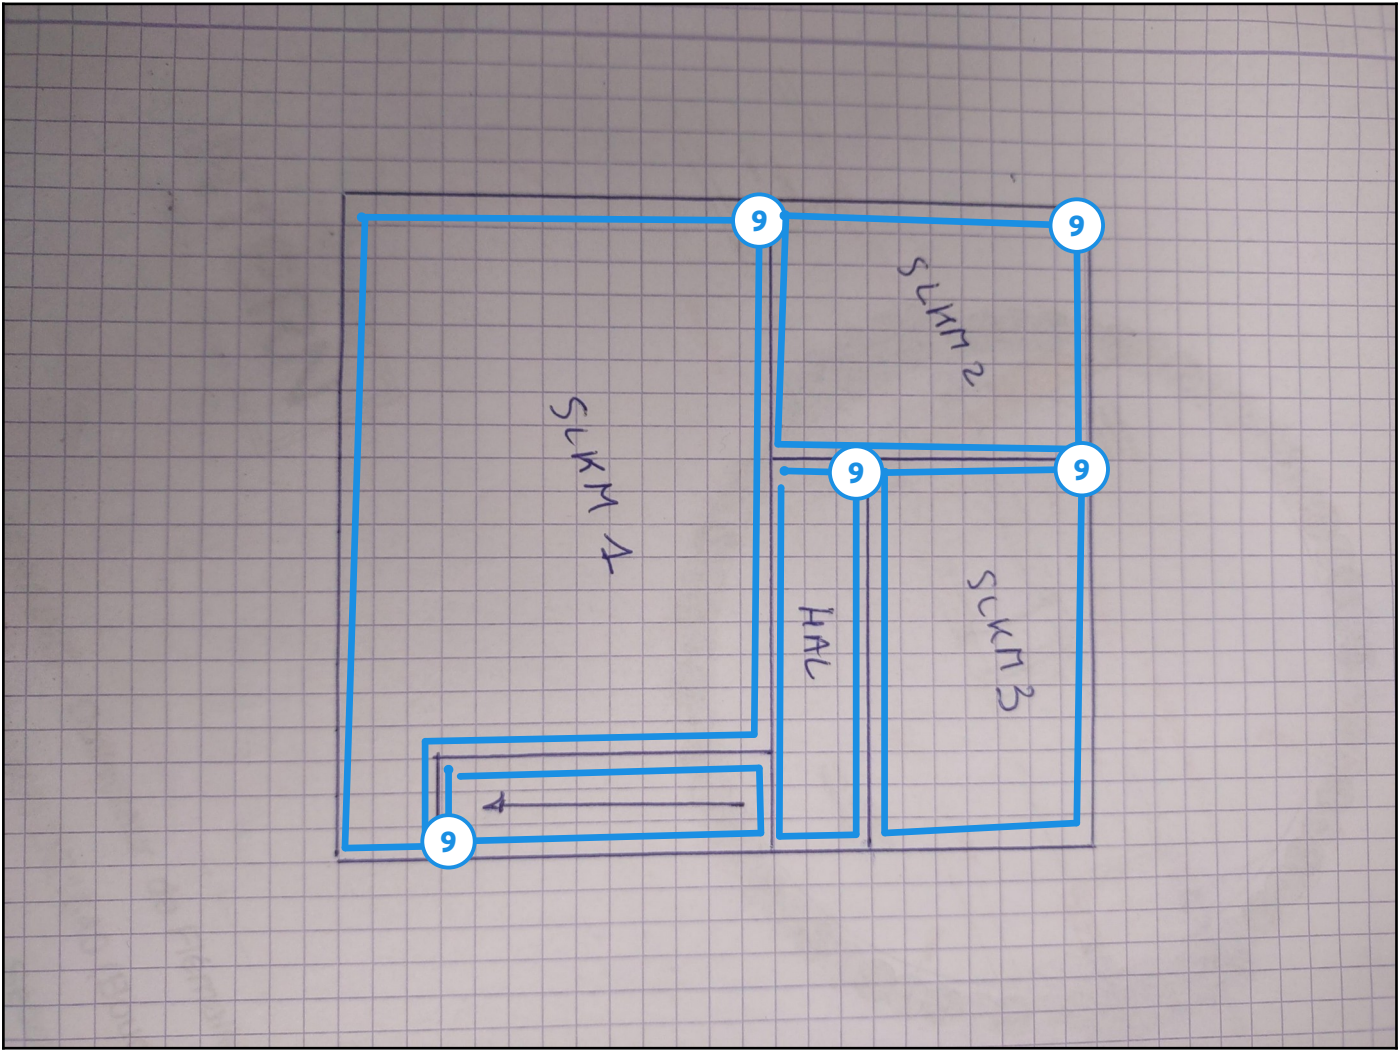
# Plan 1.8: pleisterwerk muren 1 ste verdieping

| Beschrijving | Type | Actie |
|---|---|---|
| 9. pleisterwerk plafonds en muren | Geen asbest | - |
