# Asbestinventarisatetest

Dorpsstraat 51/3, 2500 Lier

Attestnummer : 20250323-000101.002

Uitgegeven op : 24.03.2025

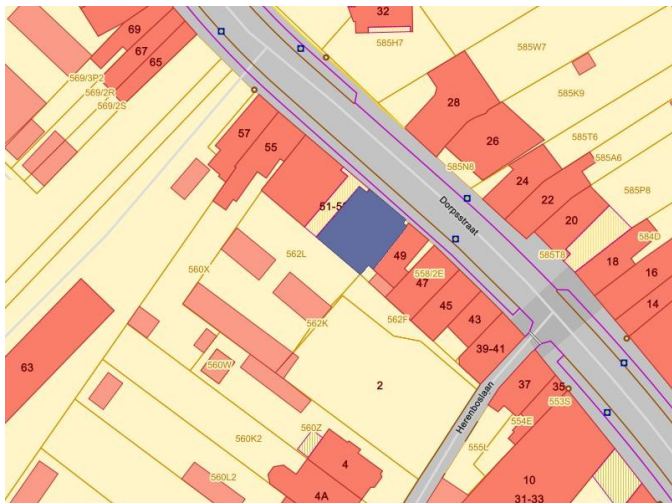
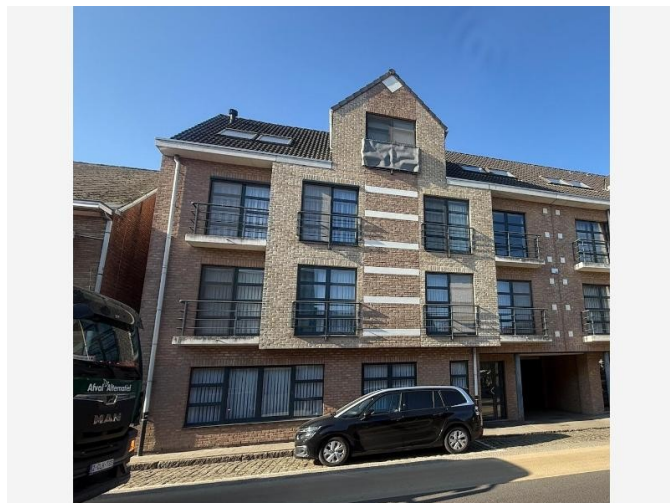
## Zone 1: Appartement nummer 3 (1ste verd.)

Tijdens de inspectie vastgesteld:

- 0 Asbestmaterialen
- 0 Beperkingen
- 0 Uitsluitingen
- 0 Roerende goederen
- 0 Puin, steenslag, (water)bodem
- 1 Advies
- 2 Geen asbest

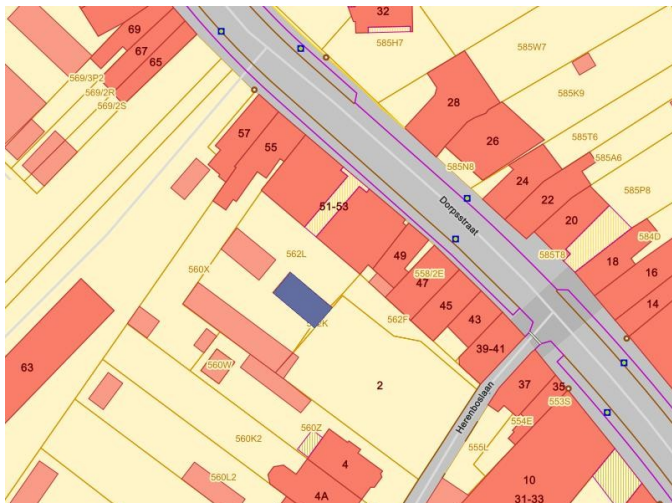
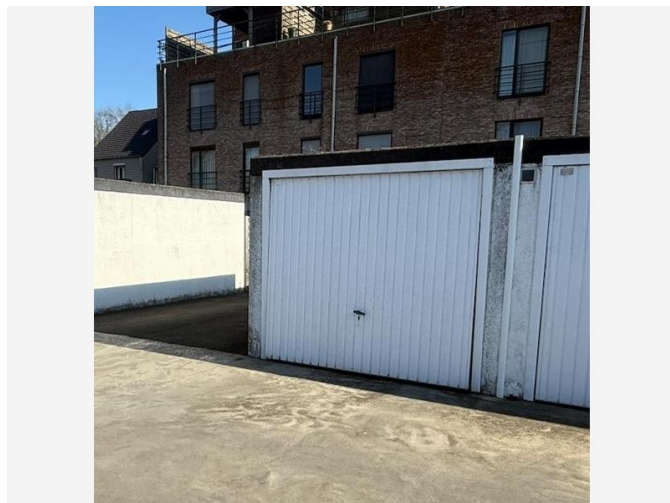
## Zone 2: Garage (nummer 13)

Tijdens de inspectie vastgesteld:

- 0 Asbestmaterialen
- 0 Beperkingen
- 0 Uitsluitingen
- 0 Roerende goederen
- 0 Puin, steenslag, (water)bodem
- 1 Advies
- 1 Geen asbest
