# Asbestinventarisat attest

Vlamingenstraat 20, 2812 Mechelen

Attestnummer : 20250507-000459.000

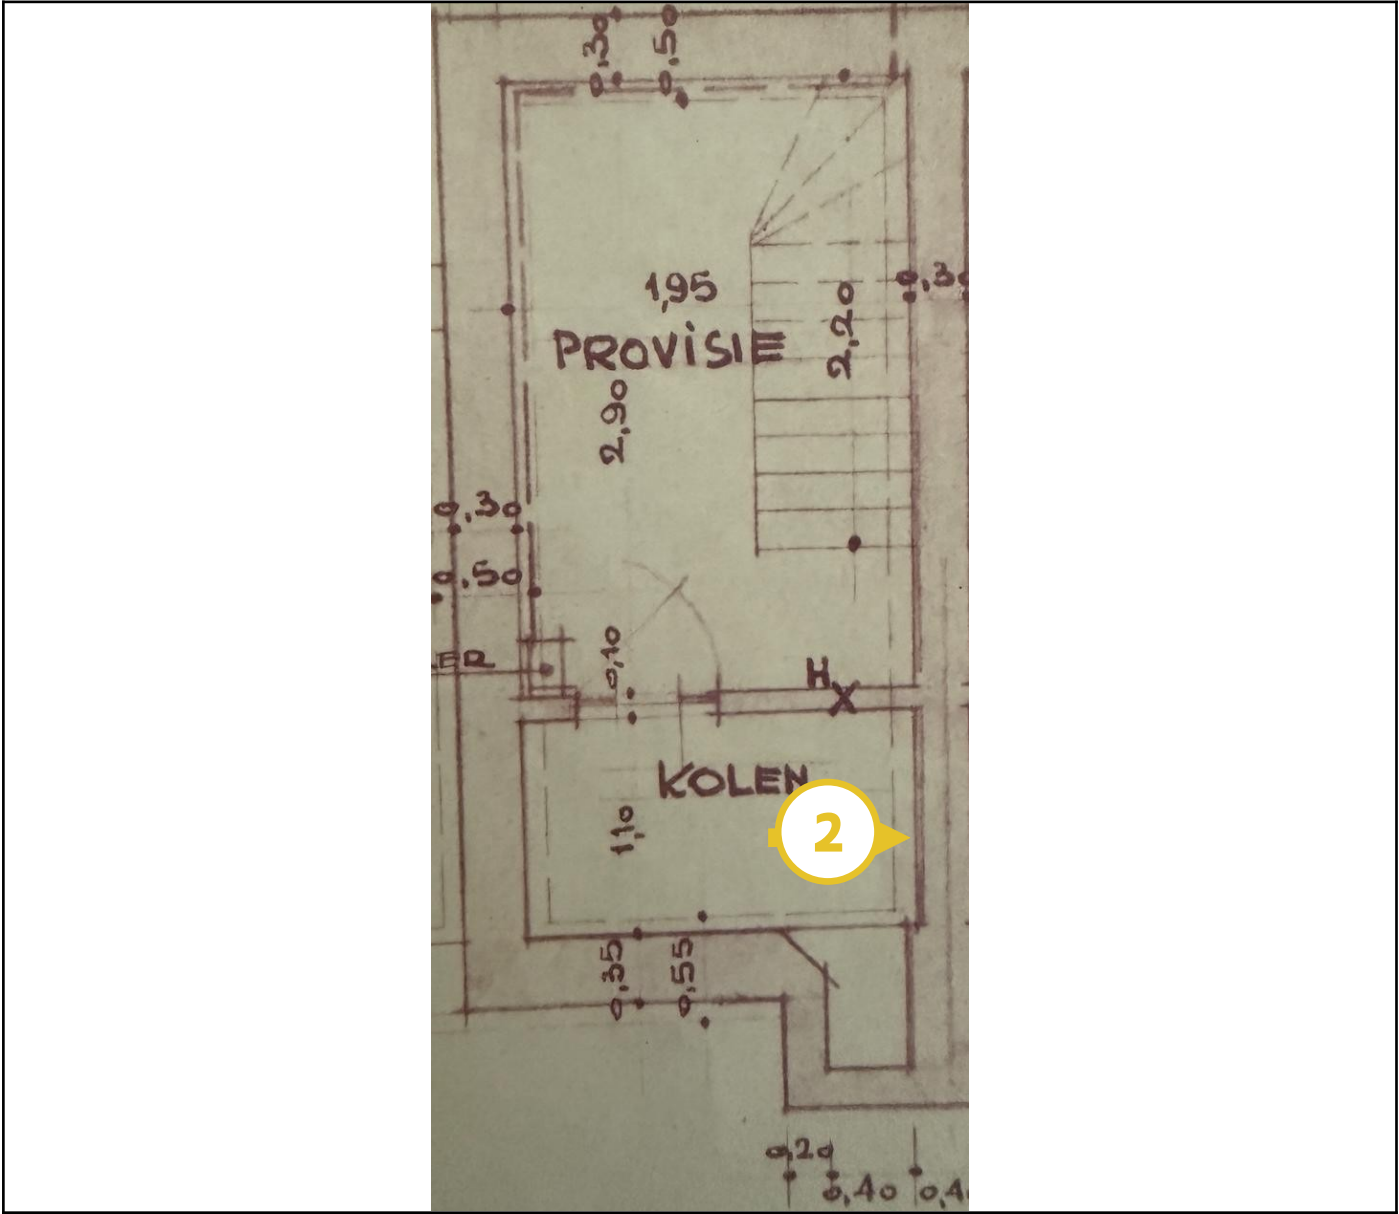
# Plan 1.1: Kelder

| Beschrijving | Type | Actie |
|---|---|---|
| 2. meterkast | Asbestmateriaal | Zorgvuldig beheren |
