# Asbestinventarisatetest

Berthoutstraat 15, 2580 Putte

Attestnummer : **20250528-000443.000**

**Asbestveilig** (maar mogelijk niet asbestvrij)

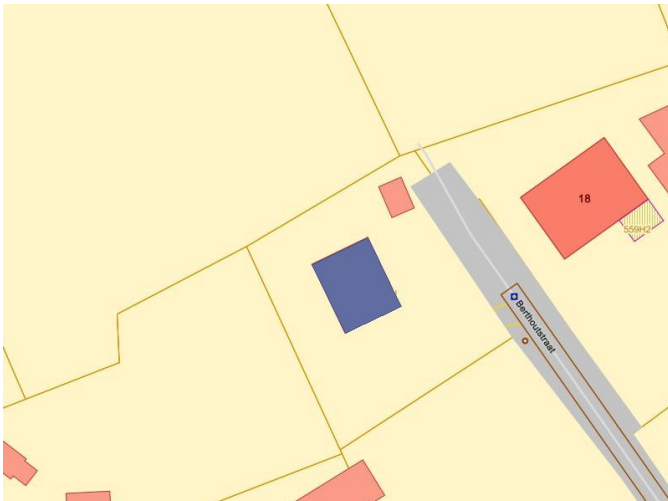
## Zone 1: Hoofdgebouw

Tijdens de inspectie vastgesteld:

- 0 Asbestmaterialen
- 0 Beperkingen
- 0 Uitsluitingen
- 0 Roerende goederen
- 0 Puin, steenslag, (water)bodem
- 3 Adviezen
- 1 Geen asbest

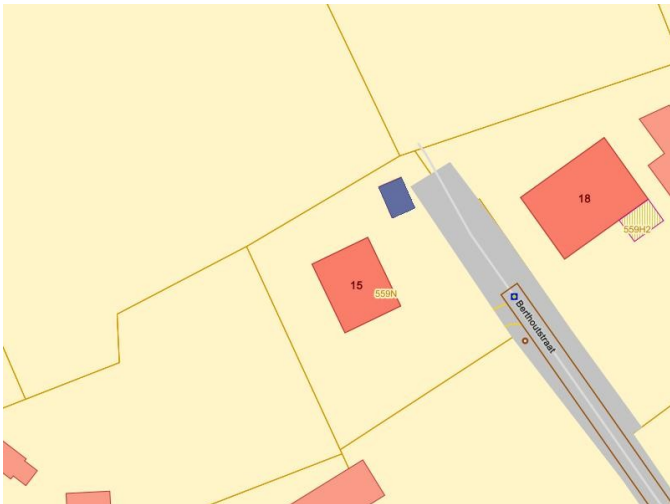
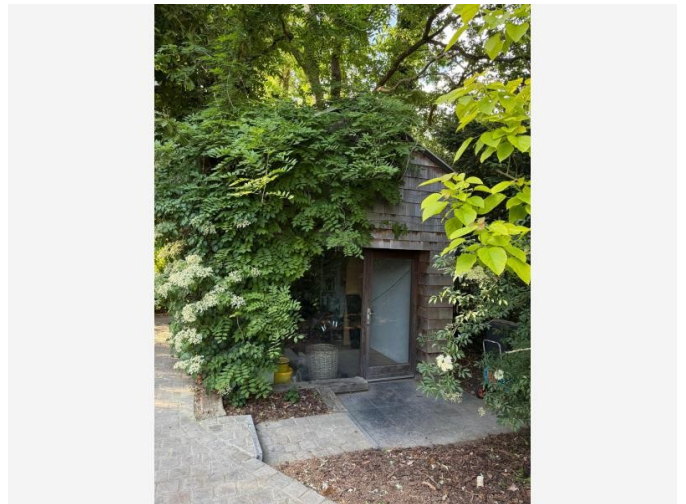
## Zone 2: Tuinhuis 1

Tijdens de inspectie vastgesteld:

- 0 Asbestmaterialen
- 0 Beperkingen
- 0 Uitsluitingen
- 0 Roerende goederen
- 0 Puin, steenslag, (water)bodem
- 0 Adviezen
- 1 **Geen asbest**

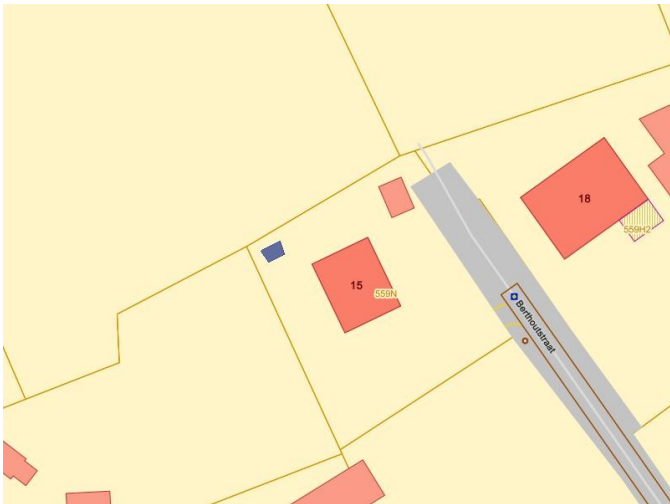
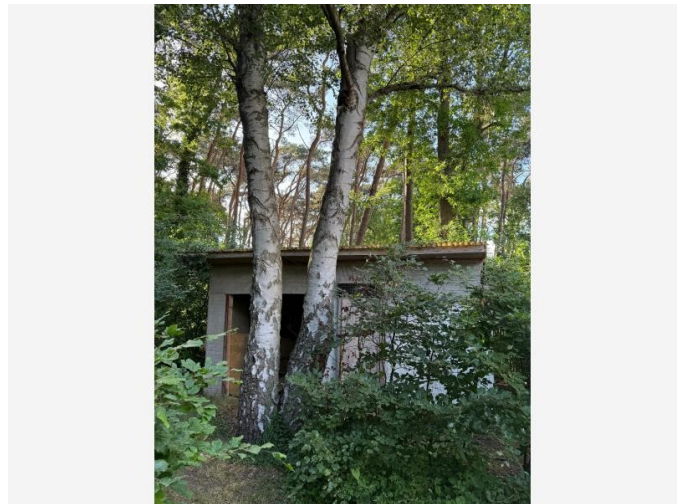
## Zone 3: Tuinhuis 2

Tijdens de inspectie vastgesteld:

- 0 Asbestmaterialen
- 0 Beperkingen
- 0 Uitsluitingen
- 0 Roerende goederen
- 0 Puin, steenslag, (water)bodem
- 0 Adviezen
- 0 Geen asbest
