# Asbestinventarisatetest

Kapelstraat 70, 2580 Putte

Attestnummer : 20250308-000029.000

**Niet-asbestveilig**

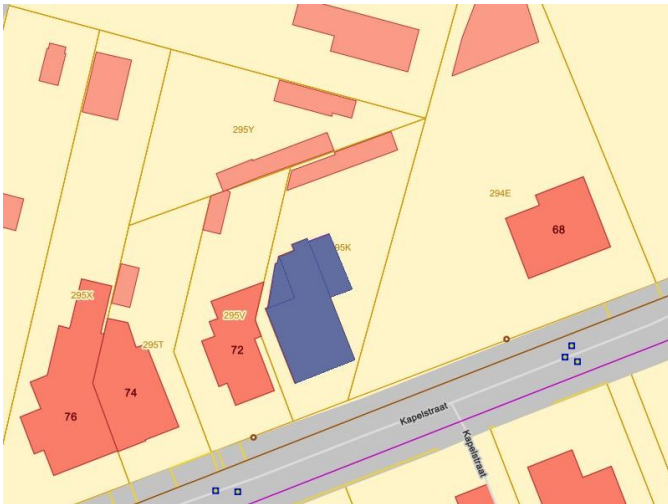
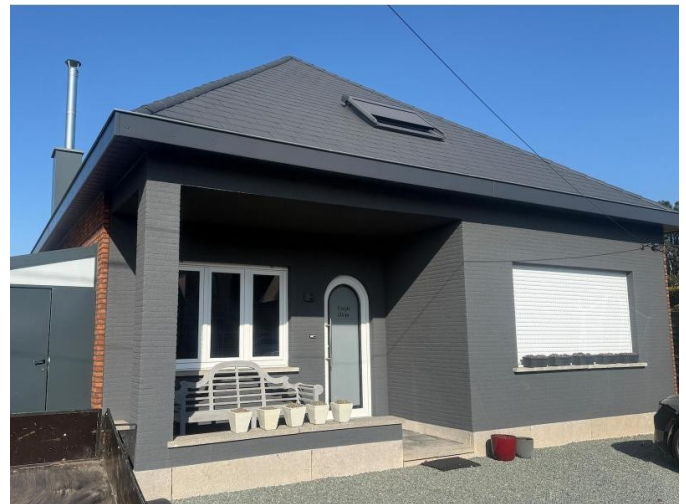
## Zone 1: Hoofdgebouw

Tijdens de inspectie vastgesteld:

- 0 Asbestmaterialen
- 1 Beperking
- 0 Uitsluitingen
- 0 Roerende goederen
- 0 Puin, steenslag, (water)bodem
- 7 Adviezen
- 2 Geen asbest

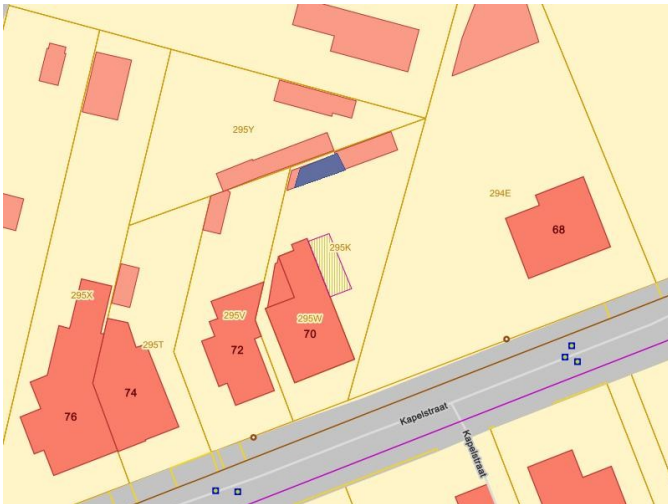
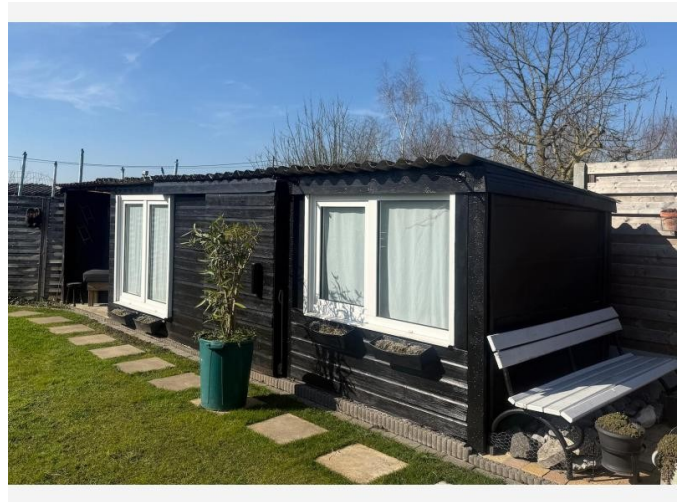
## Zone 2: Tuinhuis

Tijdens de inspectie vastgesteld:

- 1 Asbestmateriaal**
- 0 Beperkingen
- 0 Uitsluitingen
- 0 Roerende goederen
- 0 Puin, steenslag, (water)bodem
- 0 Adviezen
- 0 Geen asbest

| Beschrijving | Type | Actie |
|---|---|---|
| 1. golfplaten tuinhuis | Asbestmateriaal | Dringend verwijderen |

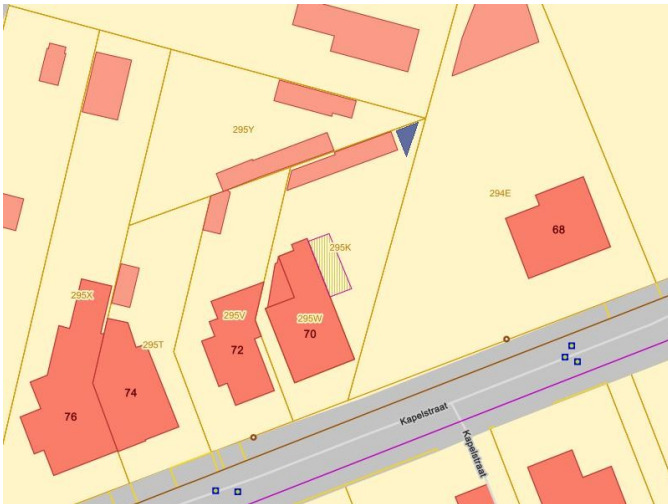
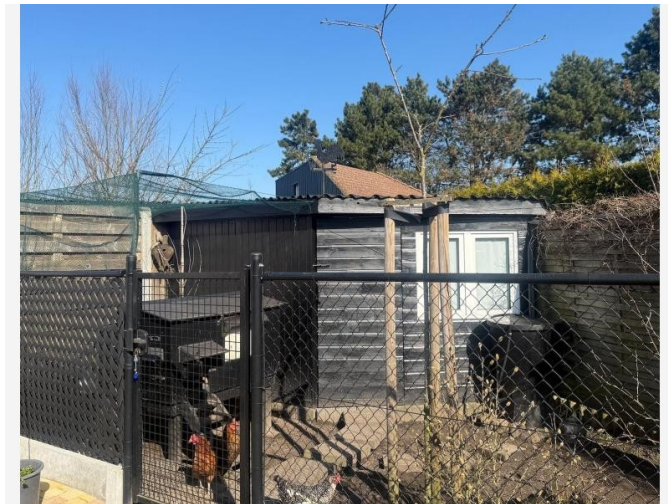
## Zone 3: Kippenhok

Tijdens de inspectie vastgesteld:

- 0 Asbestmaterialen
- 0 Beperkingen
- 0 Uitsluitingen
- 0 Roerende goederen
- 0 Puin, steenslag, (water)bodem
- 0 Adviezen
- 1 **Geen asbest**
