# Asbestinventarisatetest

Mechelbaan 289, 2580 Putte

Attestnummer : 20250519-000088.000

Uitgegeven op : 19.05.2025

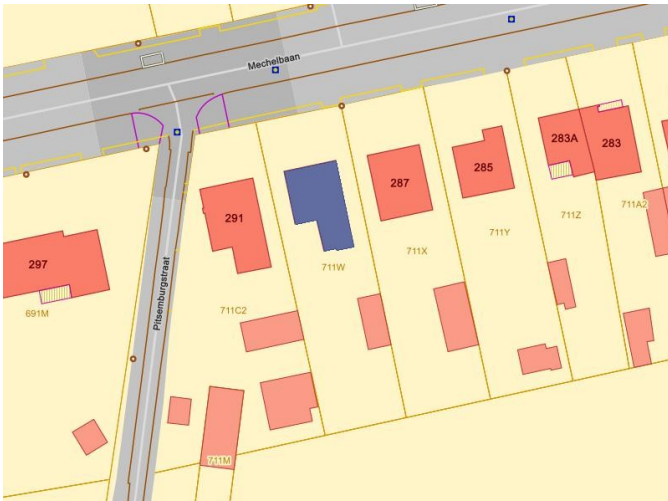
## Zone 1: Hoofdgebouw

- 2 Asbestmaterialen**
- 2 Beperkingen**
- 0 Uitsluitingen
- 0 Roerende goederen
- 0 Puin, steenslag, (water)bodem
- 5 Adviezen**
- 4 Geen asbest**

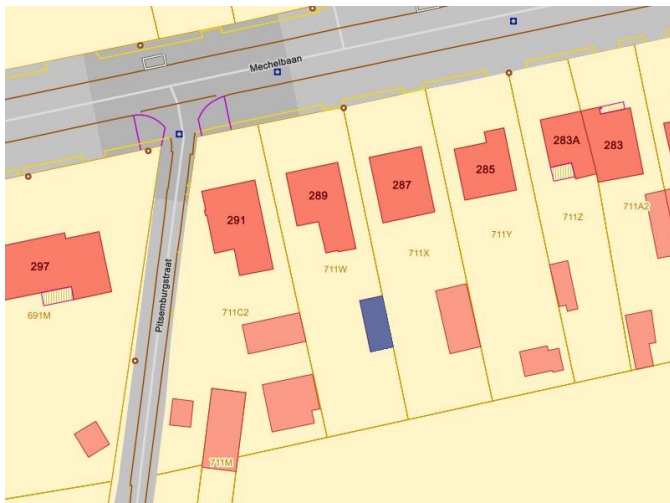
## Zone 2: Bijgebouw

- 1 Asbestmateriaal**
- 0 Beperkingen
- 0 Uitsluitingen
- 0 Roerende goederen
- 0 Puin, steenslag, (water)bodem
- 0 Adviezen
- 3 Geen asbest**
